Sanierung Haupteingang Kannenfeldpark Basel

Dokumentation der Natursteinarbeiten

Zeitraum: Oktober/ November 2015

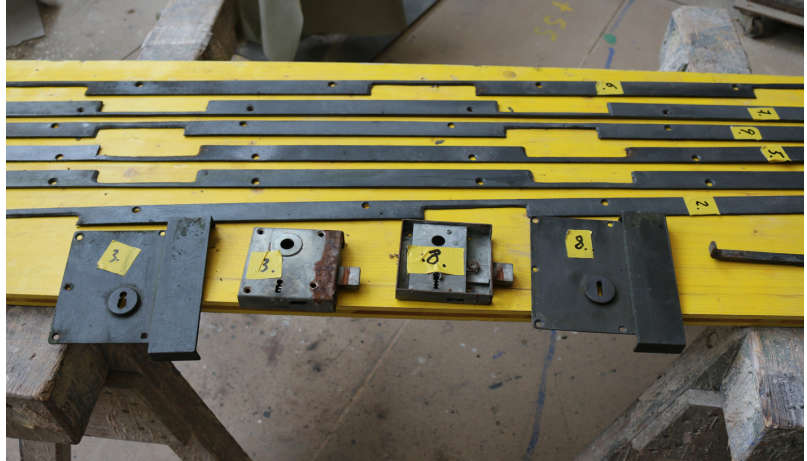
Abb. 1

Damit das Gerüst um die Postamente herum gestellt werden kann, müssen Gittertüren und -tore ausgehängt und auswärts gelagert werden. Das wiederum ist nur möglich nach vorheriger Demontage der Deckleisten (im oberen Bereich von Abb 1). Diese werden in der Werkstatt gerichtet und werden nach Abschluss der Restaurierungsarbeiten wieder an die eingehängten Tore geschraubt.

Die Schlösser sind verrostet und für Bartschlüssel gebaut. Diese Schlüssel sind nicht mehr auffindbar.

Deshalb werden neue Kastenschlösser eingebaut, in die Zylinderschlösser passen. Die neuen Zylinder werden auf das bestehende Schliesssystem des Haupttors abgestimmt.

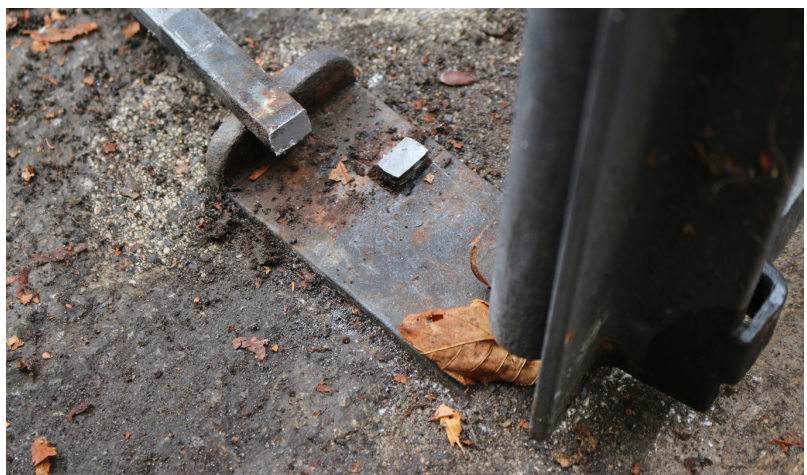
Abb. 3

Eine Riegelstange lässt sich auch mit Hebeln, Klopfen und Hämmern nicht aus dem Bodenblech lösen: sie wird abgetrennt und in der Werkstatt mit einem Stück Rostfreistahl ergänzt. Der im Boden steckende Rest löst sich erst durch Freispitzen befreien.

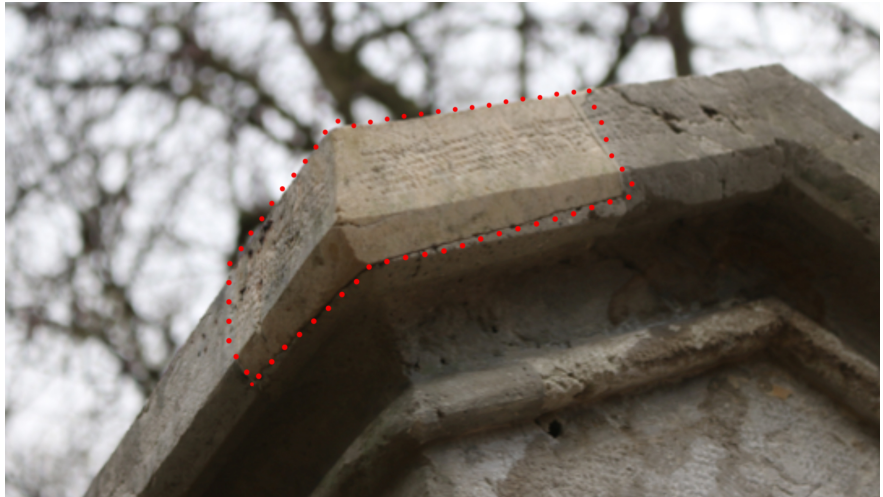
Abb. 8

Vierungen

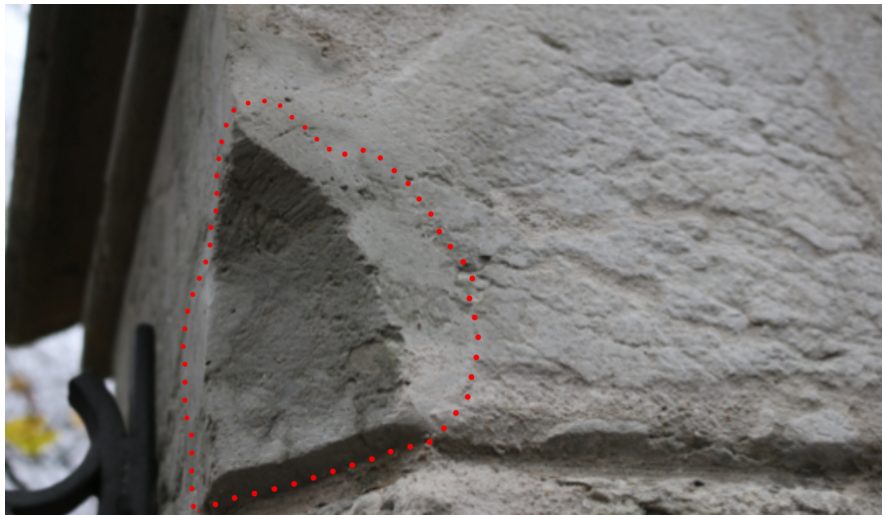
Abb. 9

Aufmodellierungen

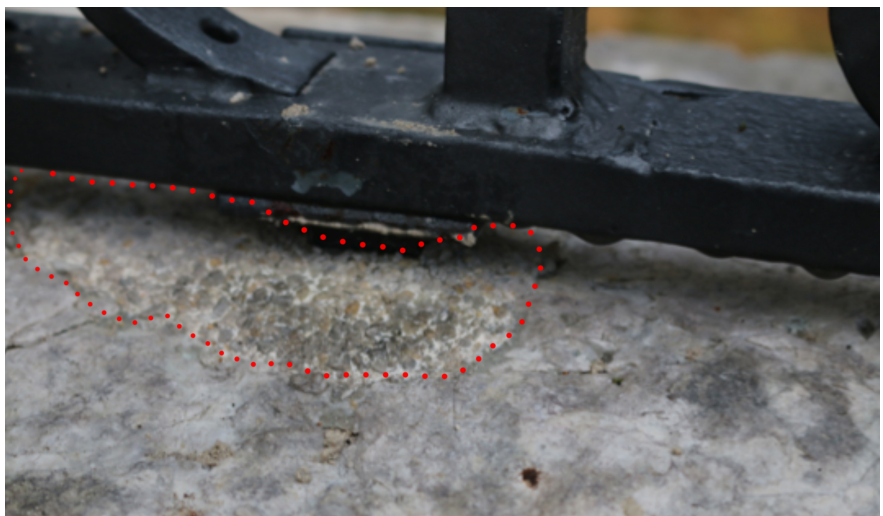
Abb. 10

Mörtelflicke von
Löchern,
hier im Bereich von
Befestigungs-
flanschen

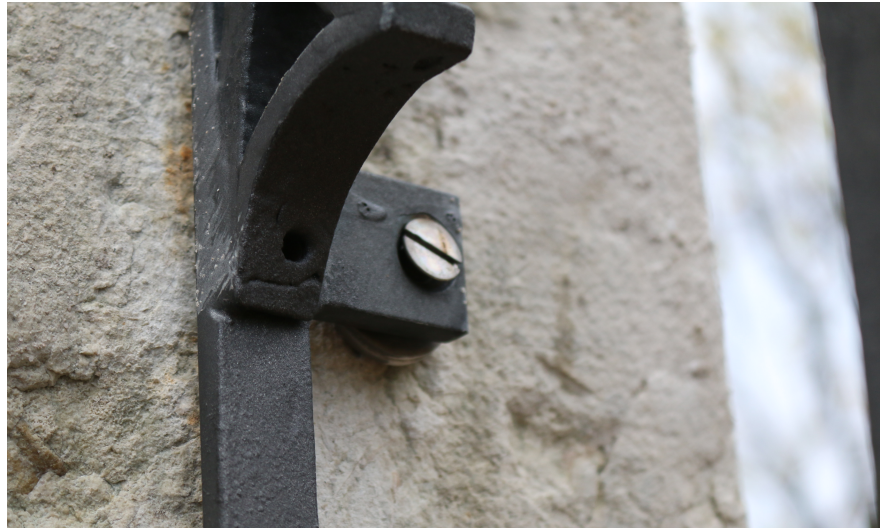
Abb. 11

Der Stadtgärtner hat ebenfalls informiert, dass die Eisengitter demontiert, gesandstrahlt, feuerverzinkt, gestrichen und wieder neu montiert worden seien. Darauf deuten auch angeschweisste Montagelaschen und Rostfreischrauben hin, die nicht aus der Entstehungszeit der Gitter stammen können (Abb. 11).

Die Gitter sind in einem sehr guten Zustand. Einzelne rostende Stellen werden durch den Maler gereinigt und gestrichen.

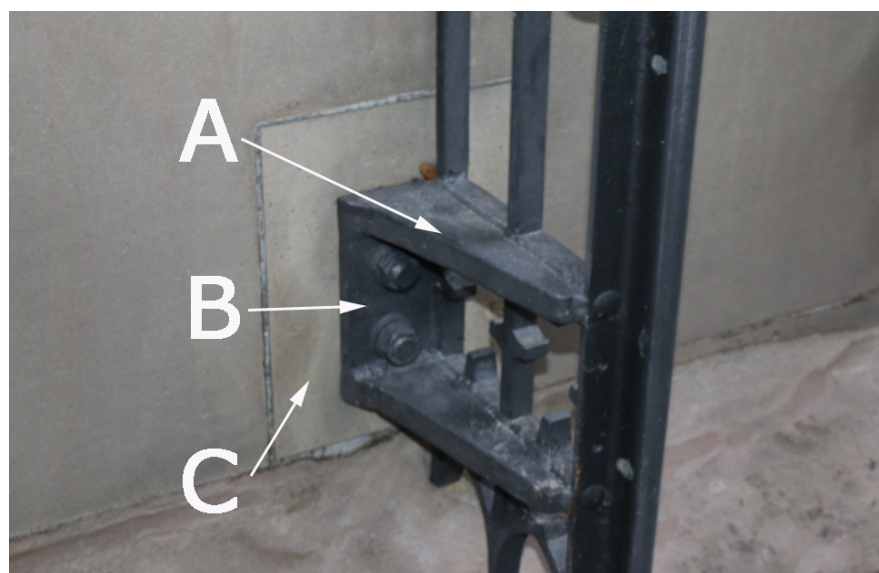
Abb. 12

Nicht älter als 30 Jahre sind, dem Stil nach zu urteilen, auch die Abänderungen an den Halterungen der Eingangstore (Abb. 12):

Die Verankerungen waren vermutlich original in den Postamenten eingelassen. Stattdessen sind Halterungen (A) mit Flanschplatten (B) angeschweisst und auf die Postamentoberflächen geschraubt worden. Die durch das Herausspitzen der alten Anker entstandenen Löcher sind durch Vierungen (C) gefüllt worden.

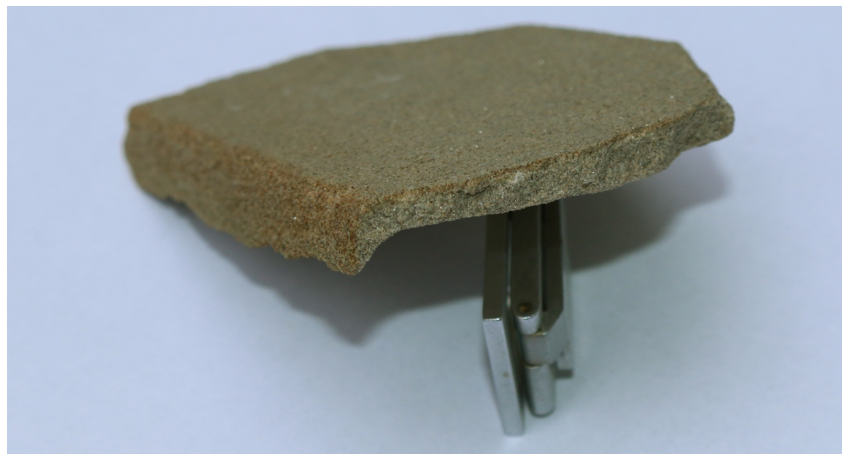
Abb. 13

Auffällig sind die Schalenbildung bei den Verdachungen aber auch an den senkrechten Flächen der Postamente, die Härte der Schalen und ihre klare Abgrenzung zum Untergrund.

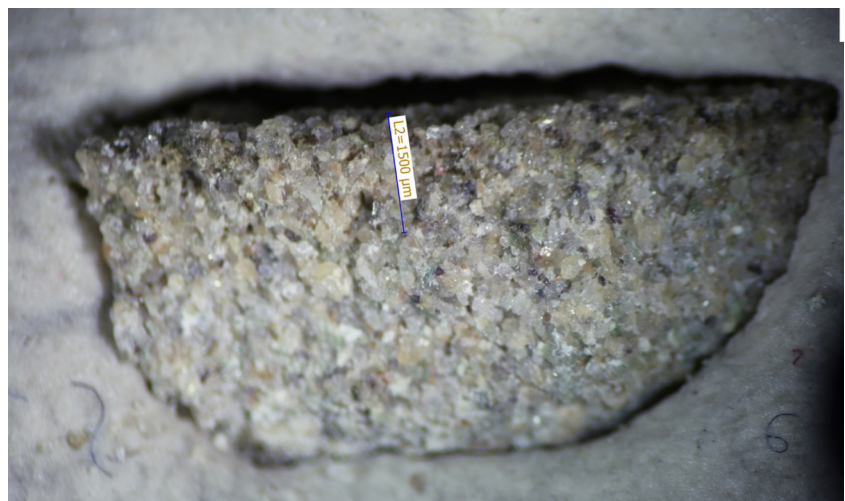
Abb. 14

Bianca Burkhardt, die Restauratorin der Münsterbauhütte Basel, hat sich eine Probe unter dem Mikroskop angeschaut und meint, die Verfärbung im Randbereich könne darauf schliessen lassen, dass die Steine gefestigt worden sind.

Um verbindliche Schlüsse ziehen zu können, seien aber genauere Untersuchungen nötig.

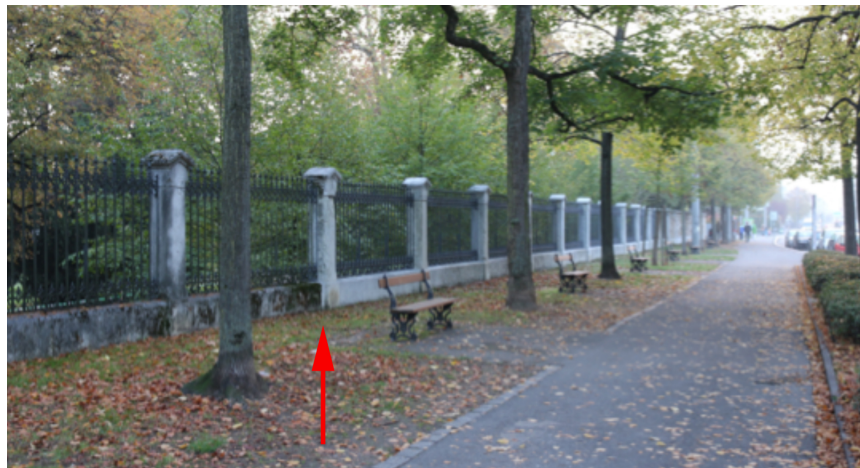
Abb. 17

Hier ist die Mauer rechts des Pfeils abgedampft

Die Kalkstein-einfriedung wird mit einem grossen Dampf-reiniger gereinigt. Schmutz, Flechten, Moos und bröselndes Steinmaterial werden dabei entfernt.

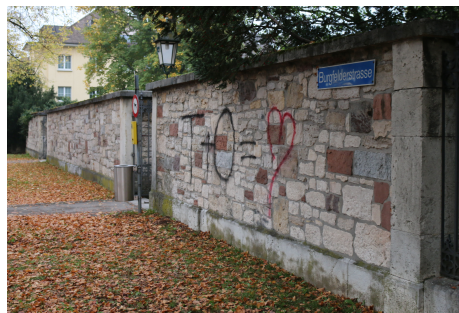
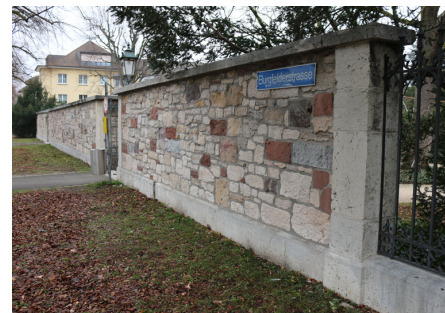
Abb. 18 vorher

Abb. 19 nachher

Sprayereien an der Seitenmauer konnten mit Graffitireiniger entfernt werden.

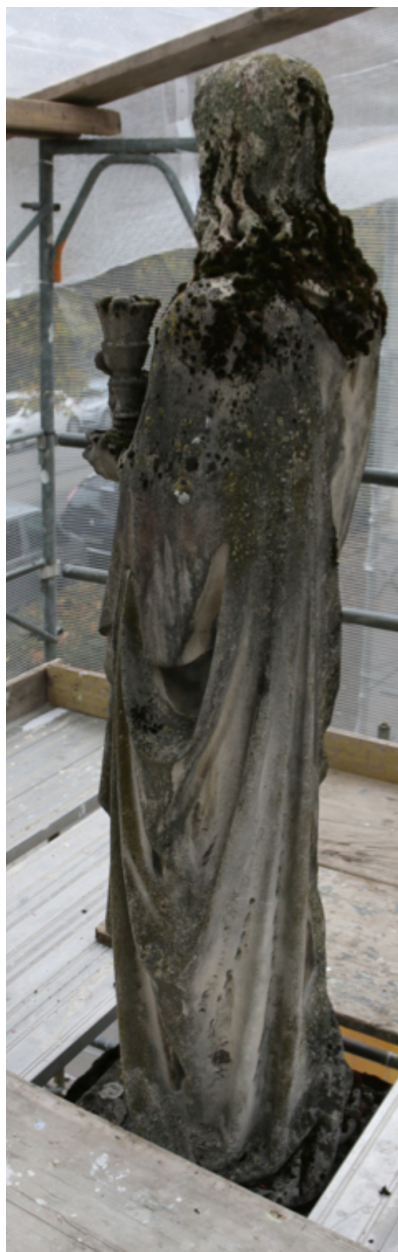
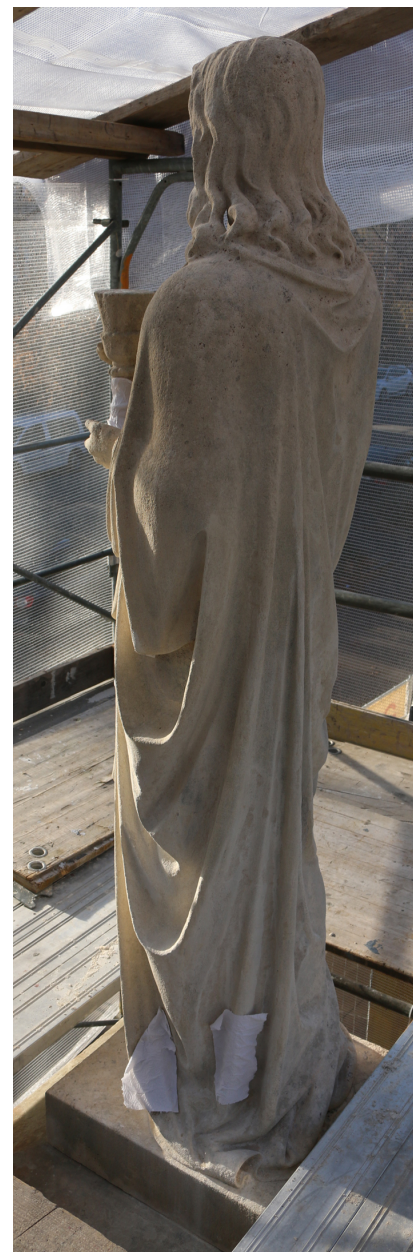
Abb. 21 Johannes, vor der Reinigung

Abb. 22 ... nach der Reinigung und nach dem Risse schliessen

Die Postamente mit ihren Rankenverzierungen und auf dem Kopf stehenden Flammen und auch die Figuren werden mit Dampfgeräten und Bürsten gereinigt.

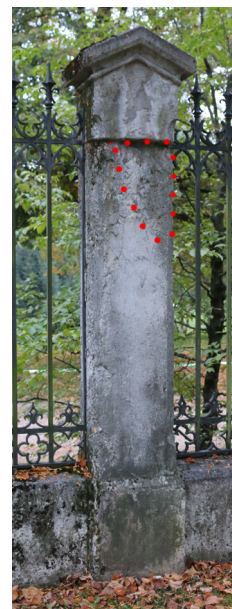
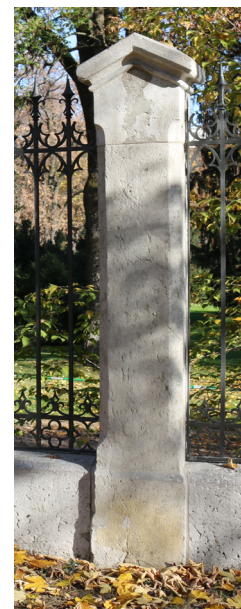
Etwas mehr Aufwand war am Pfeiler auf Abb. 24 nötig: die rot umpunktete Partie war so stark zurück gewittert, dass das Kapitell optisch etwas im Leeren zu schweben schien. Das fehlene Volumen ist aufmodelliert worden. Abb. 24 zeigt den Zustand vor der Reinigung, Abb. 25 nach Reinigung und Mörtelarbeit.

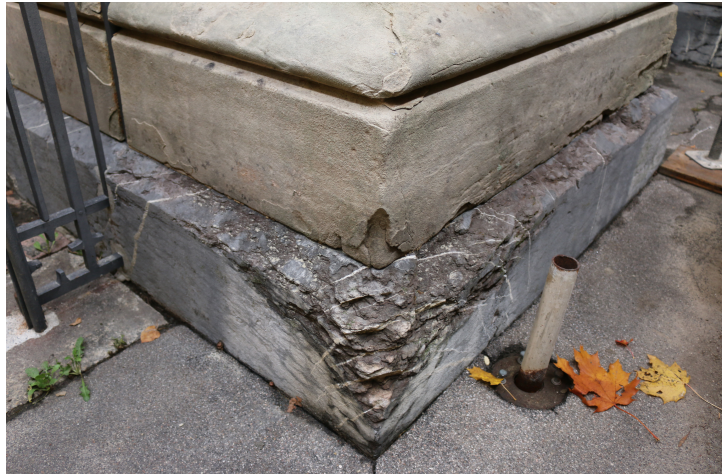
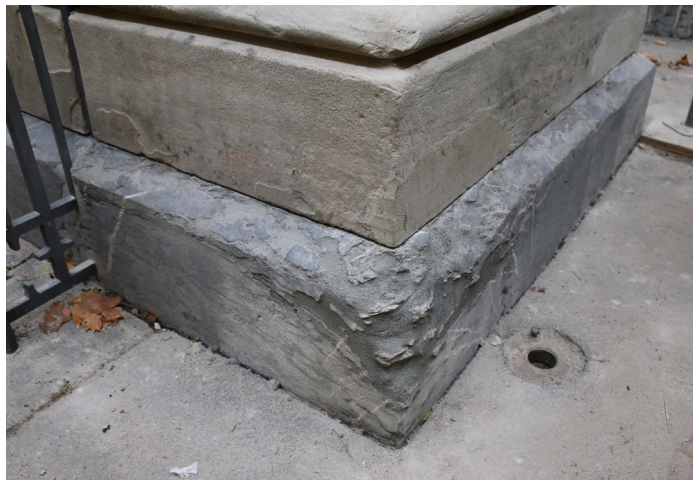
Abb. 27 vorher

Abb. 28 nachher

Die abgewitterten Stellen werden durch Anböschern gesichert

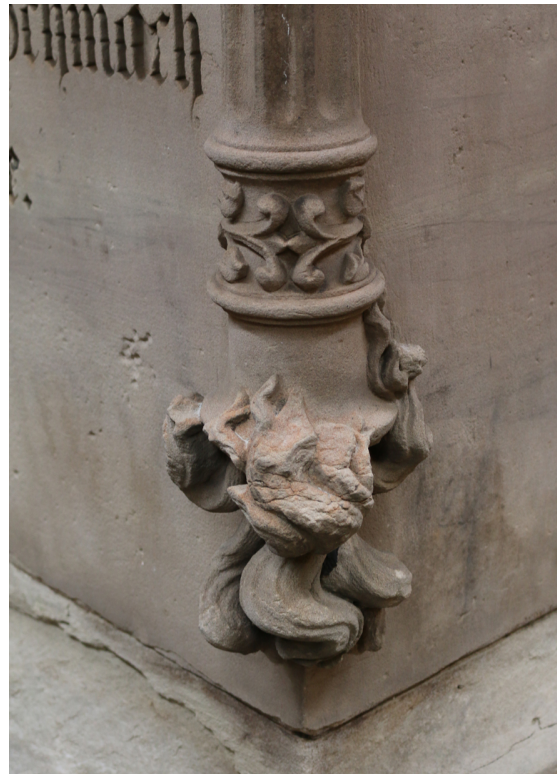
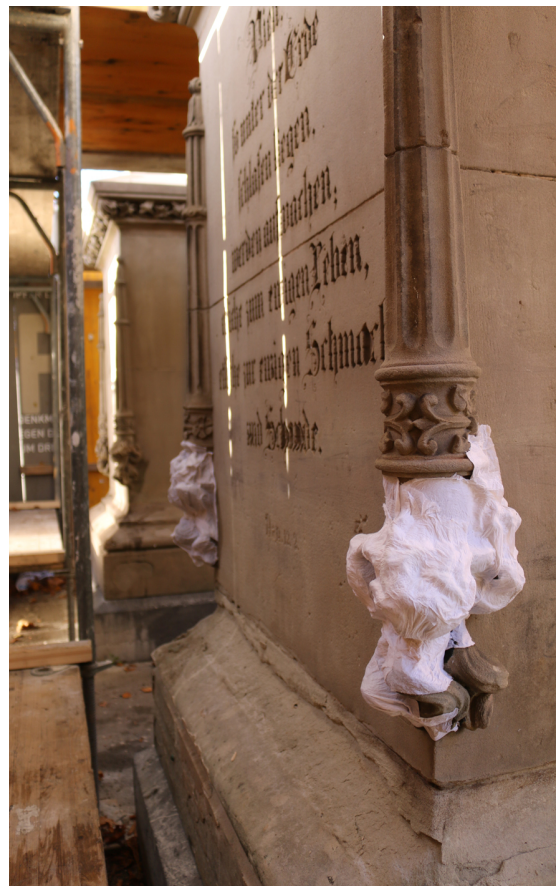
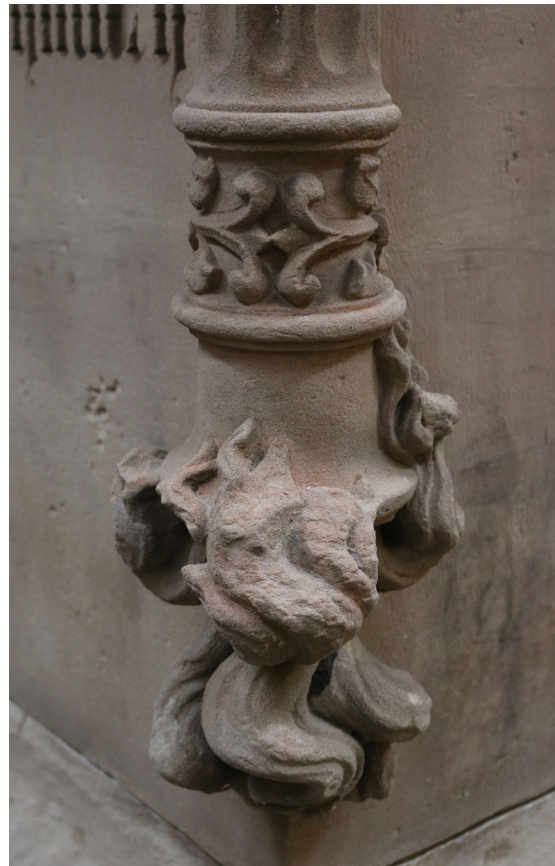
Die nach unten zeigenden Flammen sind teils beinahe ohne Verwitterungsspuren, teils fehlt die Hälfte. Hier lässt sich die Ursache der Schäden nicht eindeutig festlegen: war es Vandalismus, Verwitterung, waren es angelehnte Fahrräder, oder hat das alles zusammen gespielt?

Da auch hier die Schadstellen nur durch Anböschchen gesichert werden, ist sehr wenig Material aufzutragen...

... und dieses wird mit feuchtem Haushaltspapier vor Austrocknung geschützt.

Der fertige Zustand

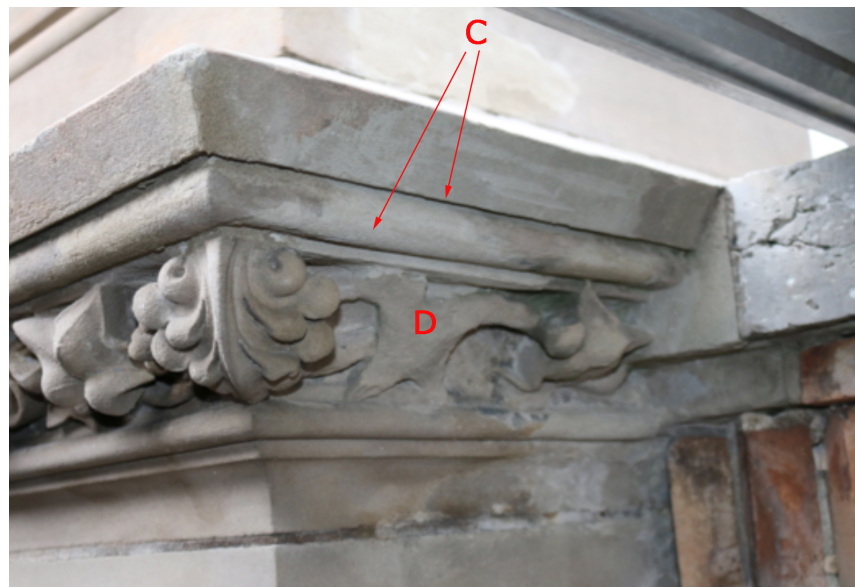
Abb. 32

Ausgewaschene Stellen (D) sind dort anzutreffen, wo die als Wassernasen wirkenden Profile oberhalb (C) defekt waren.

Hier sind die Profile bereits ergänzt.

Die ausgewaschenen Stellen am Blattfries werden durch Anböschchen gesichert.

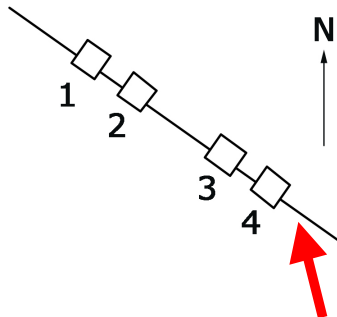
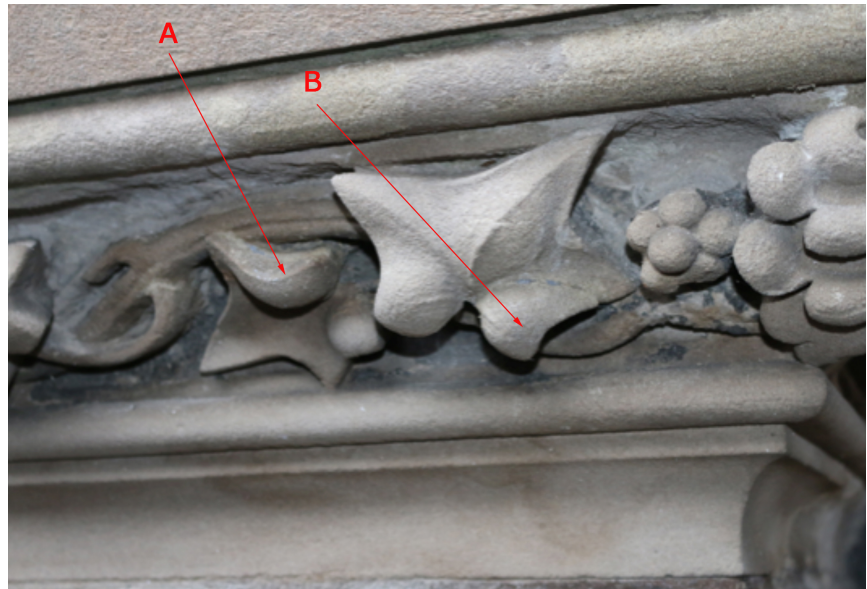
Abb. 33

Am Blätterfries sind zwei Teile (A und B) so lose, dass sie beim Berühren abfallen. Sie werden angeklebt.

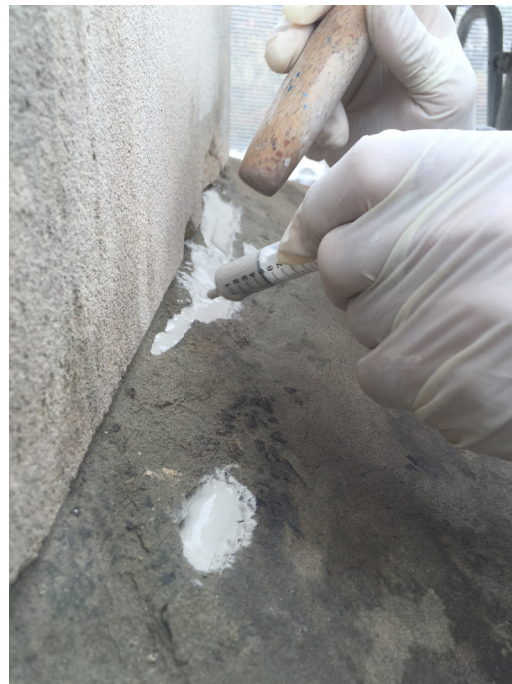
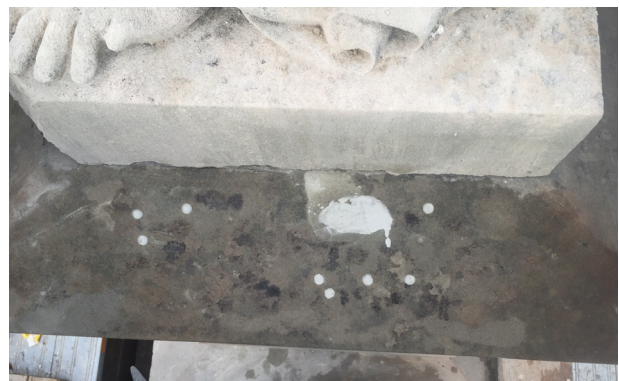
Im Bild sind eine grössere, offene Schadstelle und die runden Bohrlöcher zu sehen.

Abb. 34 und 35 zeigen dasselbe Bauteil.

Hohlstellen an Verdachungen werden aufgebohrt, (vorsichtig!) mit Pressluft ausgeblasen, mit Wasser vorgeätzt und mit Mikrozement ausgegossen.

Mit einem Werkzeug während des Injizierens die Hohlstellen zu beklopfen, wie in Abb. 34 mit dem Kellengriff, fördert das Nachfließen des Mikrozements.

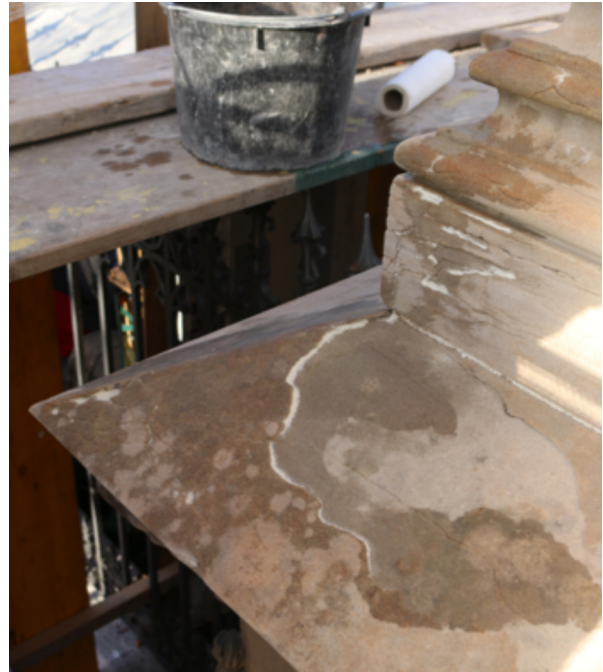
Abb. 36

In nebenstehendem Bild ist als weisse Linien der Mikrozement gut erkennbar, der die Hohlstellen und Risse bis zum Schadensrand füllt.
Der nächste Schritt ist das Anböschen und dadurch Unsichtbarmachen der Mikrozementstufen mit feinem Flickmörtel.

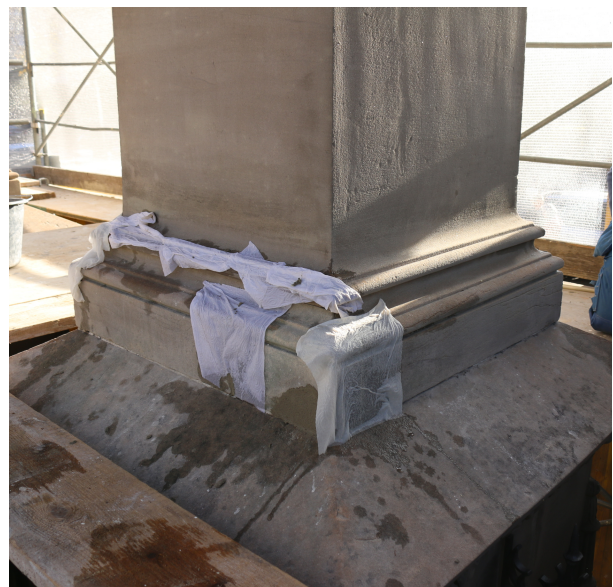
Abb. 37

Hier im Bild sind die Risse injiziert und im oberen Bereich mit feinstem Mörtel verfüllt worden. Damit dieser nicht „verbrennt“, wird er mit angefeuchtetem Haushaltspapier feucht gehalten.

Risse an den Oberseiten der Rundstäbe werden ebenso wie Hohlstellen an Verdachungen vorbereitet. Anschliessen lässt sich mit Plastikinjizierspritzen der Mikrozement leicht an den Spalt applizieren, von wo aus er in diesen hinein zieht.

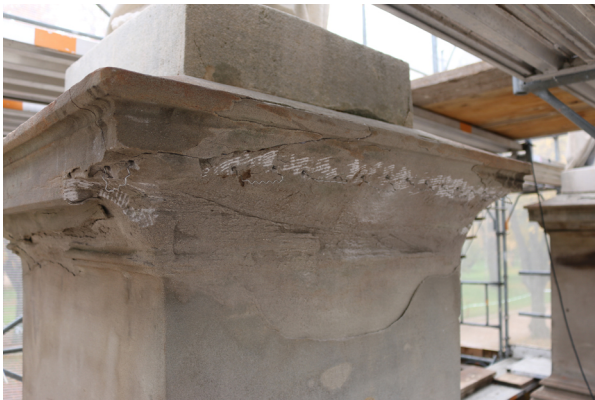
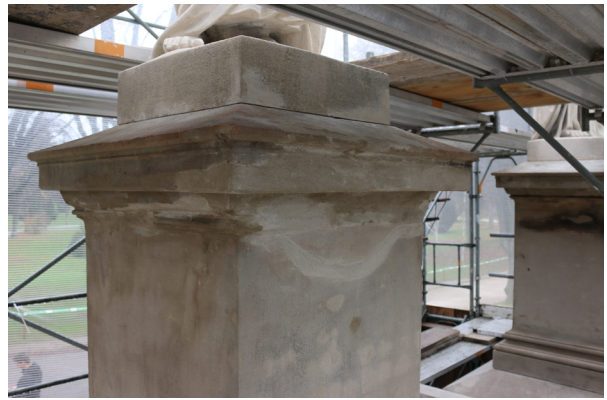
Postament 3

Die oberen Profilkränze der beiden südöstlichen Postamente 3 und 4 sind die am stärksten verwitterten Partien aller Postamente. Sie werden im Sinne konstruktiven Bauschutzes im Wassernasenbereich ergänzt. Eingebaute und geklebte Welldrahtarmierungen sichern die Aufmodellierungen.

Abb. 38 vorher

Abb. 39 nachher

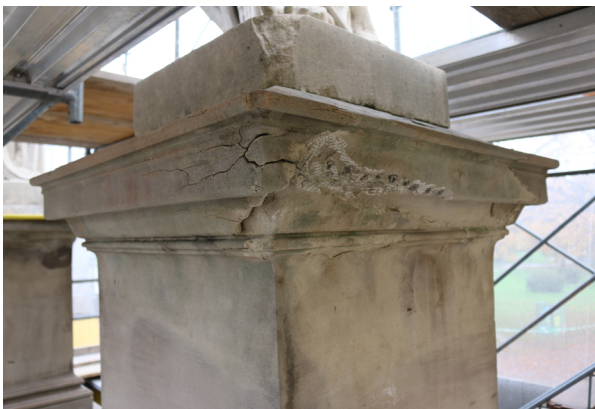
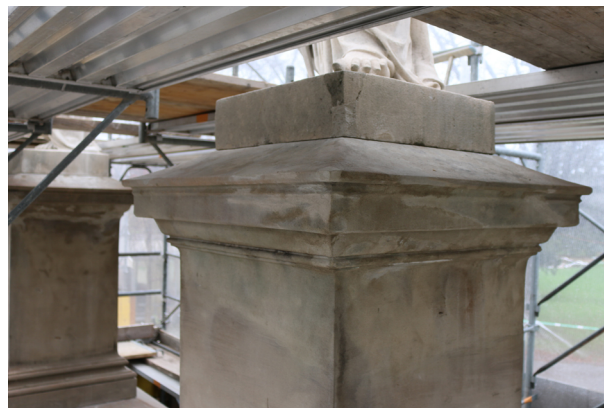
Postament 4

Abb. 40 vorher

Abb. 41 nachher

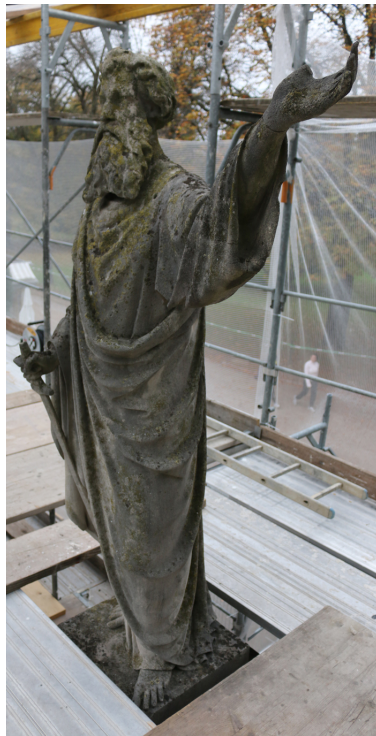
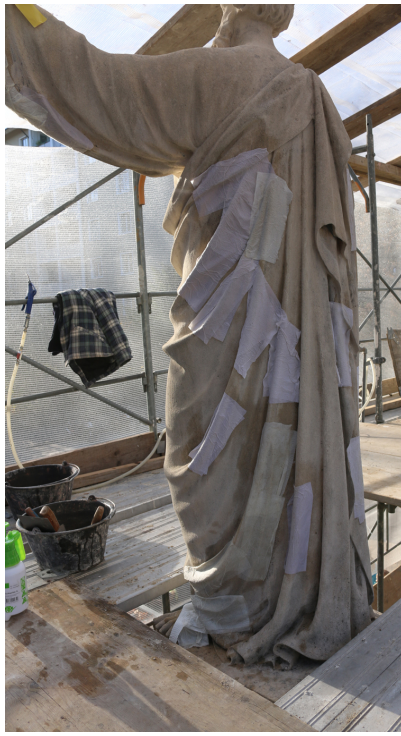
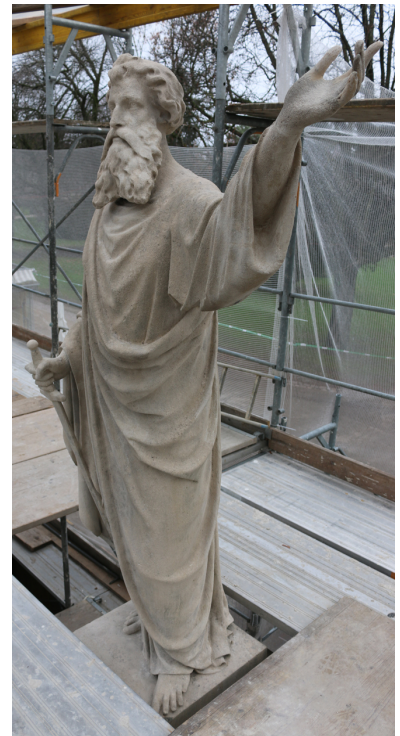
alle vier Propheten sind in einem ähnlichen Grad verschmutzt, haben kleine Risse und defekte Gewandkanten. Als Zustände- und Massnahmenbeispiel dient hier Paulus.

Abb. 42 vor der Reinigung

Abb. 43 geschlossene Fehlstellen werden feucht gehalten

Abb. 44 nach Abschluss der Massnahmen

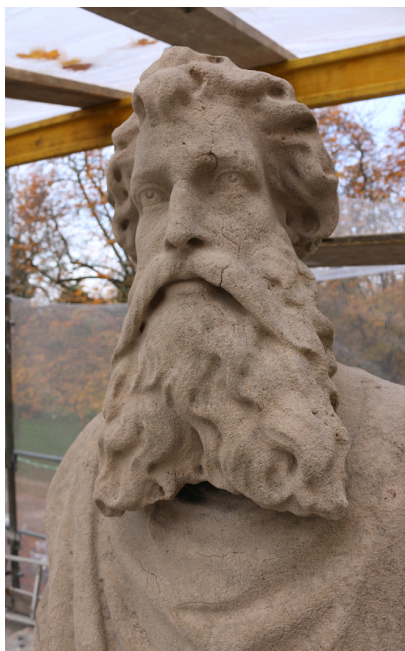
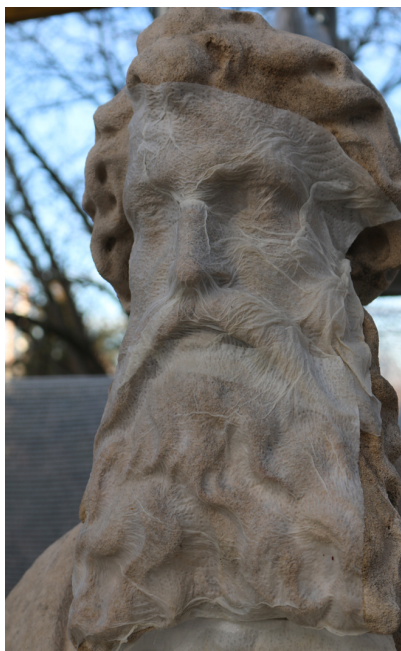
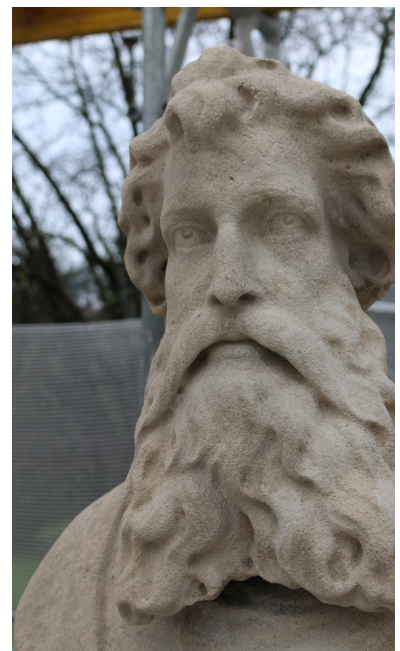
Abb. 45 feine Risse „zieren“ das Gesicht

Abb. 46 Benetztes Haushaltspapier hält den Mörtel feucht

Abb. 47 nach Abschluss der Massnahmen

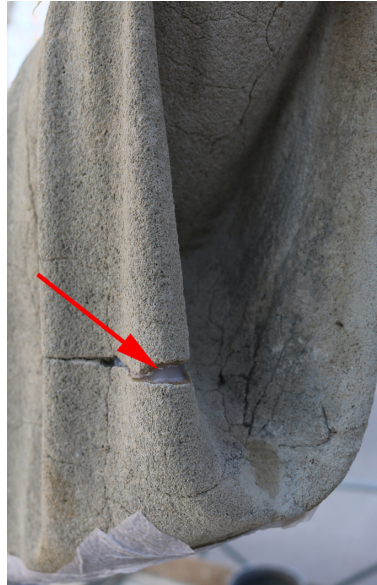
Paulus Ärmel ist auffällig häufig gerissen. Vermutlich weil dieser Bereich durch das eigene Gewicht besonders beansprucht, sehr dünnwandig und der Witterung speziell ausgesetzt ist. Der Arm dient auch noch als „Regenfänger“, an dem Wasser herunter Richtung Ärmel läuft.

Abb. 48 Für Kraftschlüssigkeit ist der Hauptquerriss etwas geöffnet und mit Epoxiklebstoff gesichert worden (Pfeil).

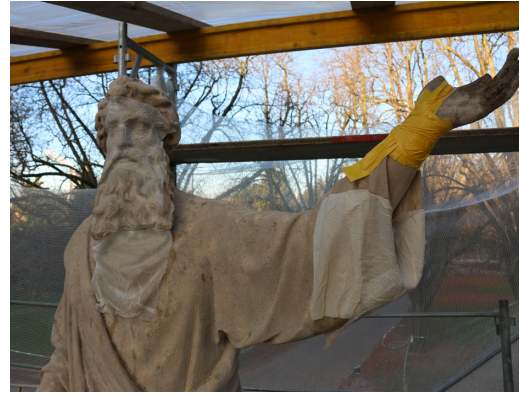
Abb. 49 Diverse, feuchtgehaltene Bereiche und die angeklebte Hand, noch durch Klebeband gesichert.

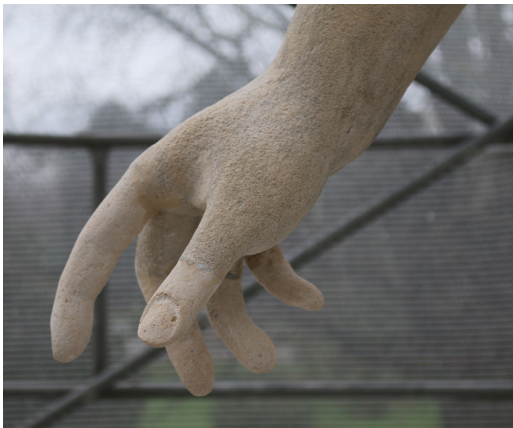
Abb. 50 Moses, fünf Finger

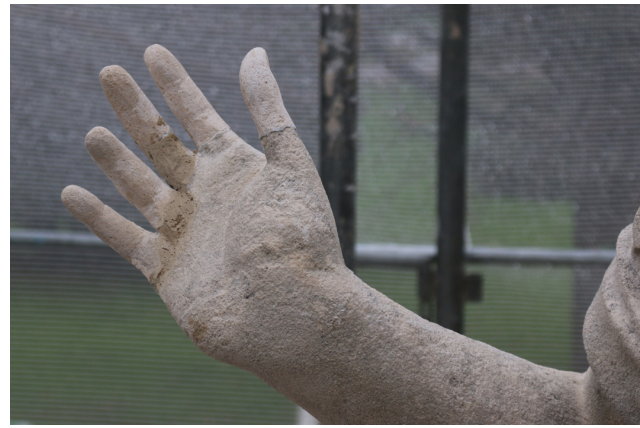
Abb. 51 Daniel, fünf Finger

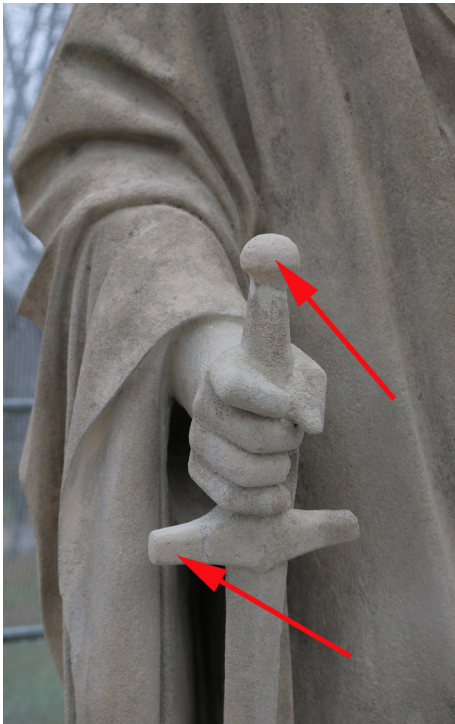
Abb. 52 Paulus, Knauf und linker Teil Parierstange

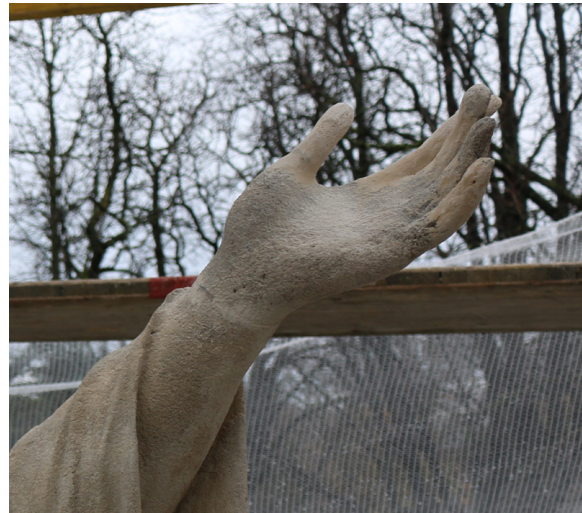
Abb. 53 Paulus, Daumen und Zeigefinger. Die restlichen Finger waren so dünn gewittert, dass auf die Oberseite derselben etwas Mörtel als Verschleisschicht aufgetragen worden ist.
