Dokumentation der Arbeiten an den beiden Kreuzbrunnen

Kasernenareal, Basel

Juni, Juli, August 2020

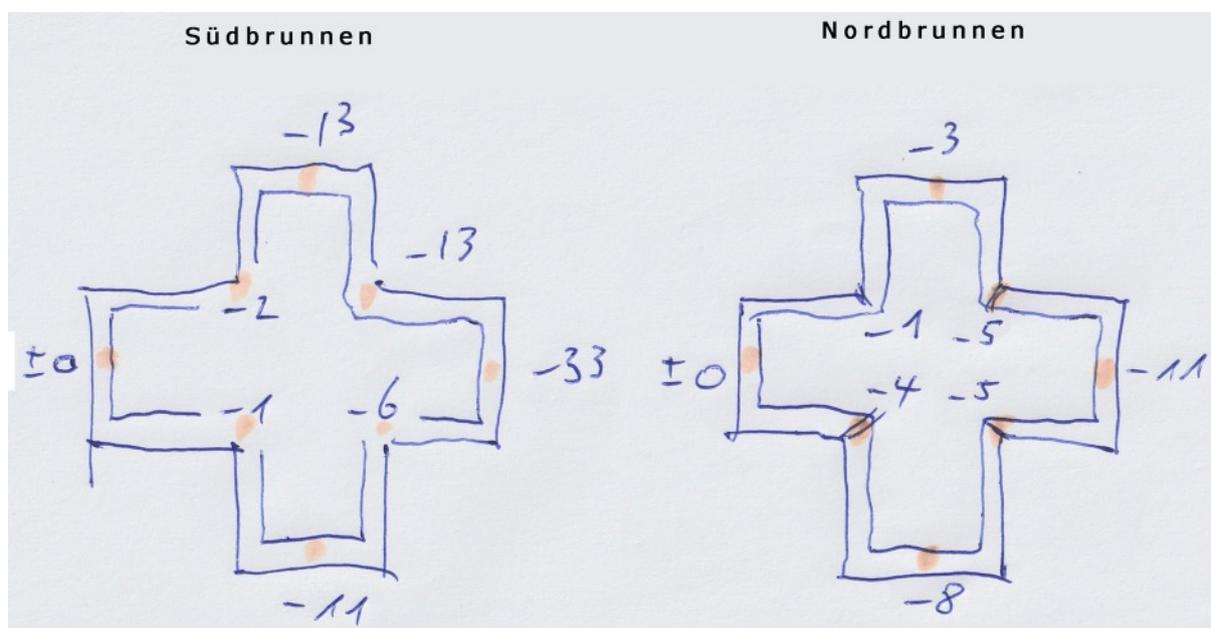
Abb. 6 Nivellement Oberkante Brunnenröge

Die Flügel sind nach aussen abgesunken, beim Nordbrunnen maximal 11 mm, beim Südbrunnen misst die Absenkung des Nordflügels 33 mm.

Beide Brunnen sind unabhängig voneinander gemessen worden. Die ± 0 Quote des Südbrunnens muss also nicht der des Nordbrunnens entsprechen!

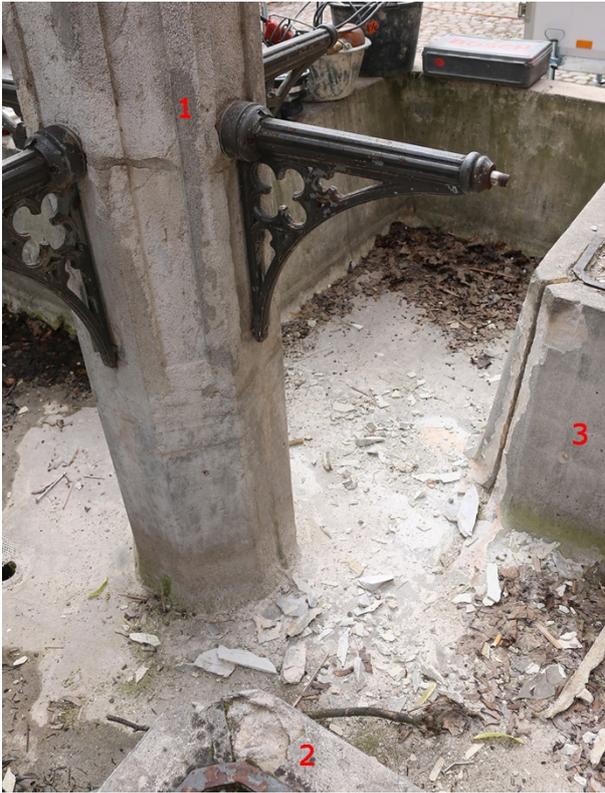
Abb. 7

Profile und Kanten sind teilweise beschädigt und weisen alte Flickstellen auf. An den Kanten der achteckigen Brunnenstöcke ist mit Zementmörtel geflickt worden, was sich an der typischen Schwärzung und der Härte der Flicke erkennen lässt.

Im Bereich der mit Klammern verbundenen Gehrungen sind die Schäden teilweise recht grossflächig und tief. Beim Südbrunnen findet man hier neben Mörtelflicken auch Vierungen aus Kalkstein.

1 Zementflick

3 Beschichtung, im Bereich der Gehrungsfuge weggehauen

2 Gehrungsanker

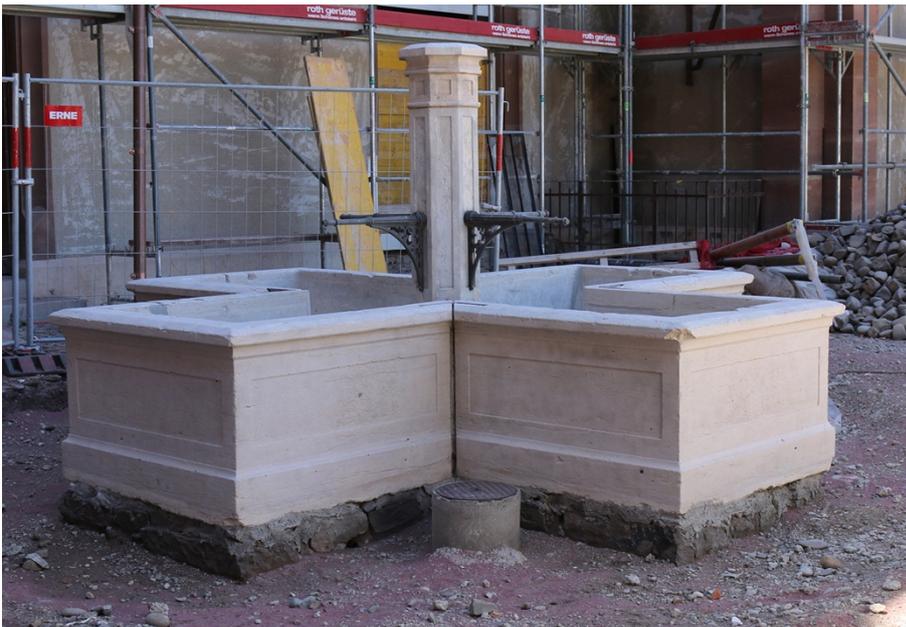
Abb. 10

Nach dem Entfernen der Pflasterung um den Brunnen herum und dem Freischaufeln und Reinigen der obersten Fundamentsteine zeigt sich, dass die Untermauerung beim Nordflügel des Südbrunnens lückenhaft ist. Das starke Absinken dieses Flügels ist also vermutlich ein Zusammenwirken von mangelhafter Untermauerung und Nachverdichten von Untergrund und/ oder Untermauerung.

...drei Flügel des Südbrunnens, nämlich Ost-, Nord- und Westflügel, werden auf das Niveau des Südflügels angehoben.

Die entstehenden Spalte werden mit dem Hochdruckreiniger gesäubert und mit Zementmörtel ausgeworfen.

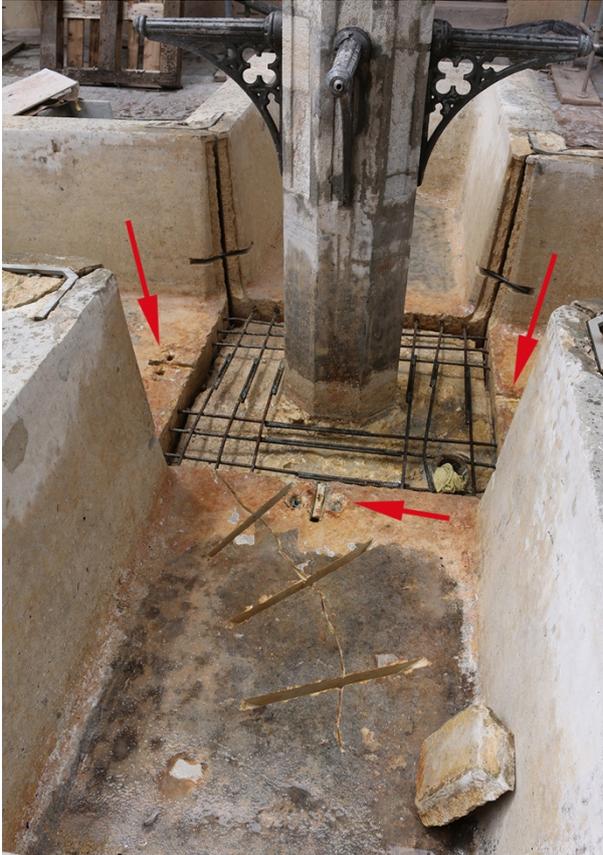
Abb. 13

Die beiden Herzstücke bestehen im unteren Bereich aus minderwertigem, gelagertem Kalkstein. Der obere Bereich ist bei früherer Gelegenheit durch Mörtel ersetzt worden. Die Kontaktfuge dieses Mörtels zu den Flügeln hin zeigt beim Aufspitzen Schmutz, war also nicht kraftschlüssig dicht.

Die roten Pfeile zeigen auf ursprüngliche Verankerungen zwischen Flügelböden und Herzstück. Von diesen Verankerungen waren nur noch Fragmente übrig. Alle noch vorhandenen Eisenstücke sind vollständig ausgebohrt worden.

Die alten Mörtelfüllungen werden entfernt und der obere Bereich der darunter liegenden Kalksteinplatte wird bis auf das gesunde Material weggespitzt.

Die Stirnflächen der Flügelböden werden durch Stocken gereinigt und aufgeraut.

In die Stirnflächen werden Armierungseisen eingebohrt und -geklebt - und zugfest miteinander verschweisst.

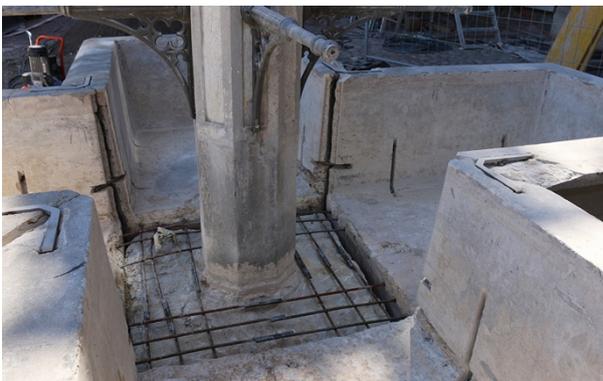
Abb. 15

Am Südbrunnen hat jeder Flügel Risse in den Wänden, am Nordbrunnen die östliche Bodenplatte.
