Sanierung Steinbogenbrücke Schlossareal, Zwingen
Restaurierungsbericht Natursteinarbeiten

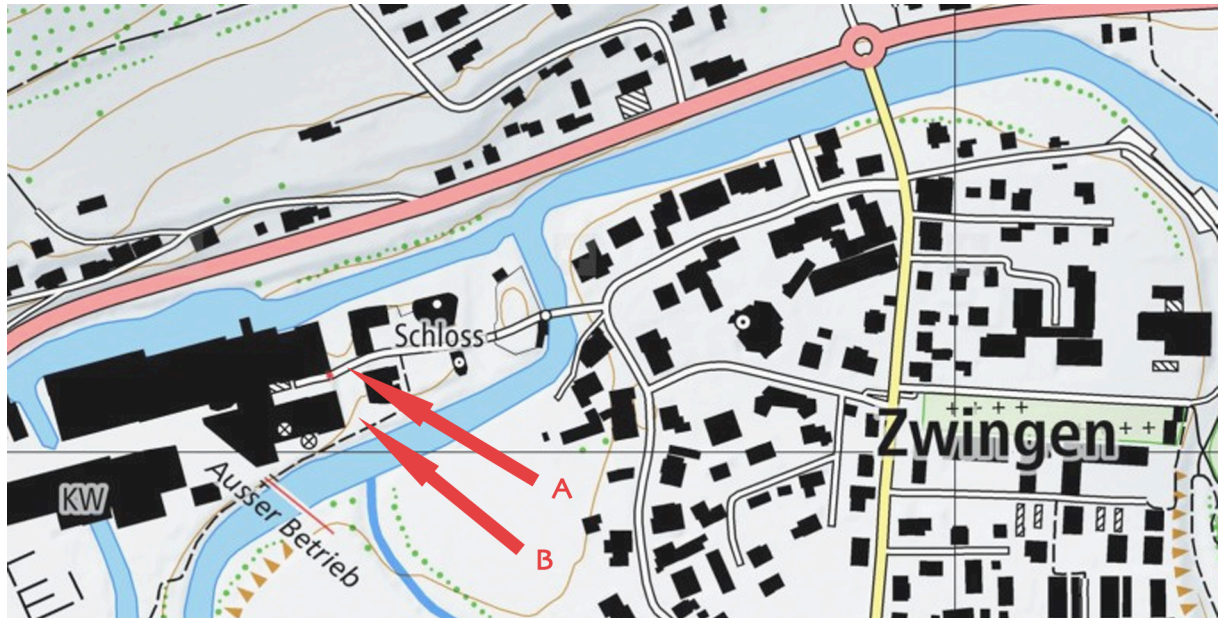
Das „Flussbett“-Terrain (B) lag vor Beginn der Abbrucharbeiten der Papierfabrik Zwingen im ersten Halbjahr 2018 etwa 1,5 Meter höher. Durch Abtiefen des Terrains bis auf den Fels dient jetzt dieser Flussbettbereich als Ausweichmöglichkeit für die Birs bei Hochwasser.

Durch die Abtiefung ist der Sockelbereich der Brücke A zum Vorschein gekommen.

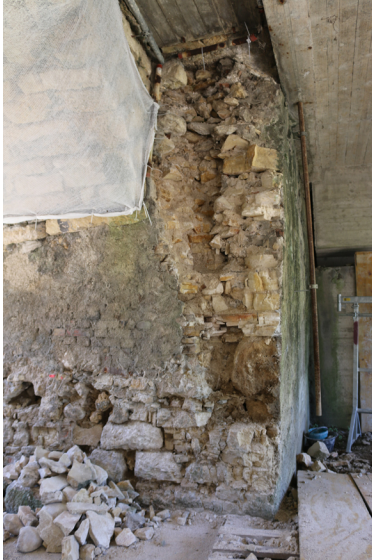
Die Brückengewölbe, vor allem Bereiche des kleineren Gewölbes - und die Sockellecke der ehemaligen Zugbrücke (im Bild links) machen teilweise keinen vertrauenerweckenden Eindruck.

Um die Steinmetze vor Steinschlag zu schützen, werden vor Beginn ihrer Arbeit bauseits Netze montiert.

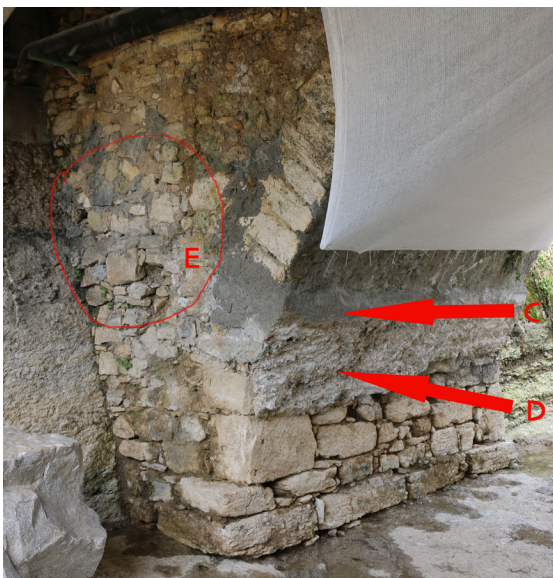
Bis auf die Höhe von Pfeil **C** hat die Brücke im Erdreich gesteckt. In diesem Bereich ist irgendwann ein „Paket“ nicht sehr stabilen Betons **D** angebracht worden. Beim Wegspitzen desselben zeigt sich, dass er teilweise 25 bis 30 Zentimeter ins Mauerwerk reicht.

Im Bereich **Kreis E** ist die Mauer ausgebaucht und macht einen sehr labilen Eindruck, was sich beim Ausbauen dieses Materials bestätigen wird.

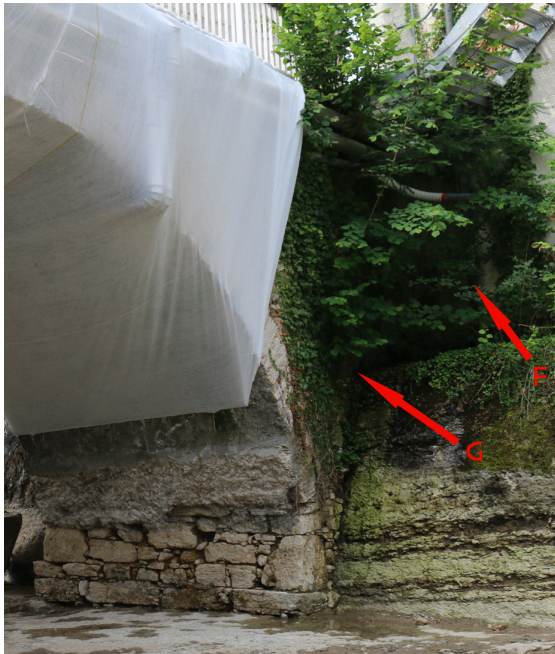
Auf der Rückseite des linken Pfeilers fällt ein beträchtlicher Teil des Dachwassers des Nachbarhauses aus einem Fallrohr (F) auf den Felsen darunter, fließt wegen dessen Linksneigung Richtung Brücke und durchnässt ab Bereich G, und von dort bis ins Gewölbe hinein die Brücke.

Die Schäden unter dem Betonpaket D sind vermutlich auf diese Durchnässung und Frosteinwirkung zurückzuführen.

Das Regenrohr **P** wird bauseits nach rechts verlängert, damit das Dachwasser des Nachbarhauses von der Brücke weg abfließt. Die Felsoberkante haben wir nach rechts abfallend zurück gespitzt und die bröckelige Oberfläche mit Mörtel stabilisiert. Anfallendes Meteorwasser fließt nun von der Brücke weg und über den tiefsten Punkt **Q** ab.

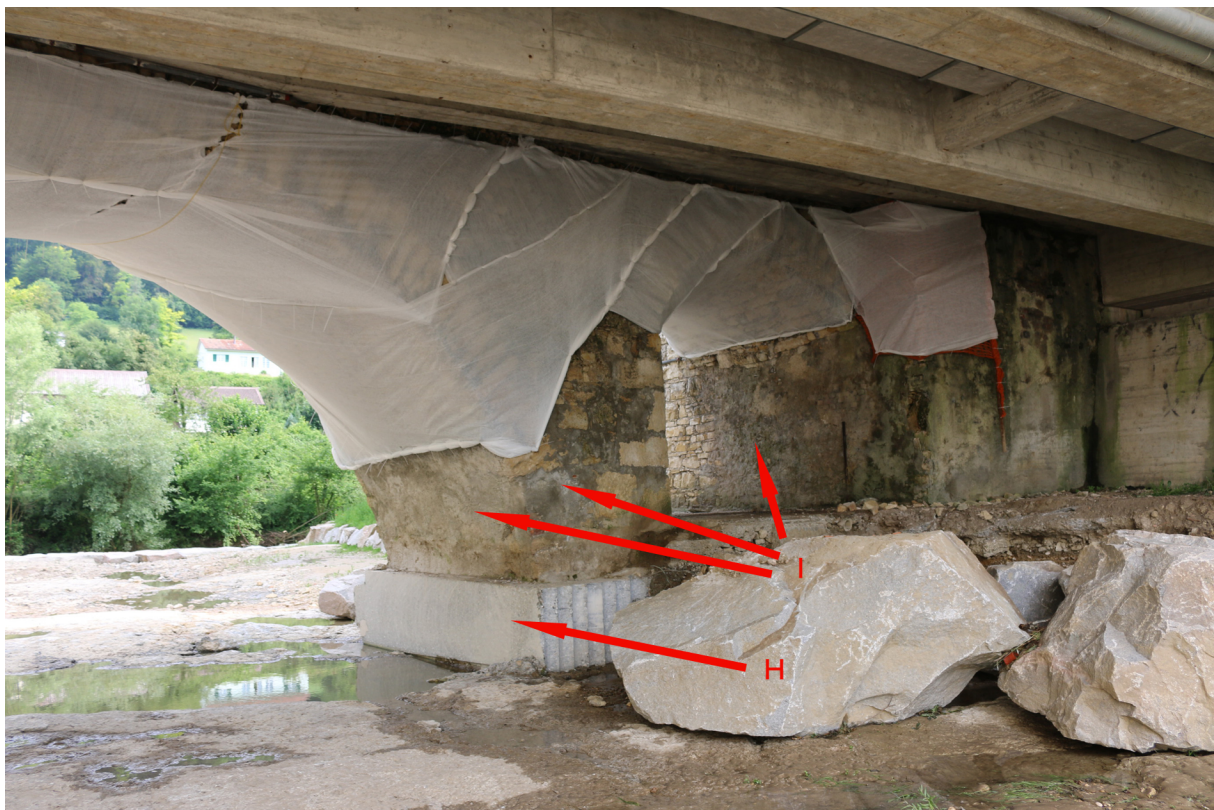
Der rechte Pfeiler ist (wann?) auf Gewölbe- und Vorderseite mit bestens verdichtetem Beton H umgossen worden. Diverse Bereiche mit dunkelgrauem Zementansprutz I machen einen düsteren Eindruck. Nach dem Weghauen dieser Schichten kommen teils Backsteine zum Vorschein, teils Steine in bröckeligem Zustand.

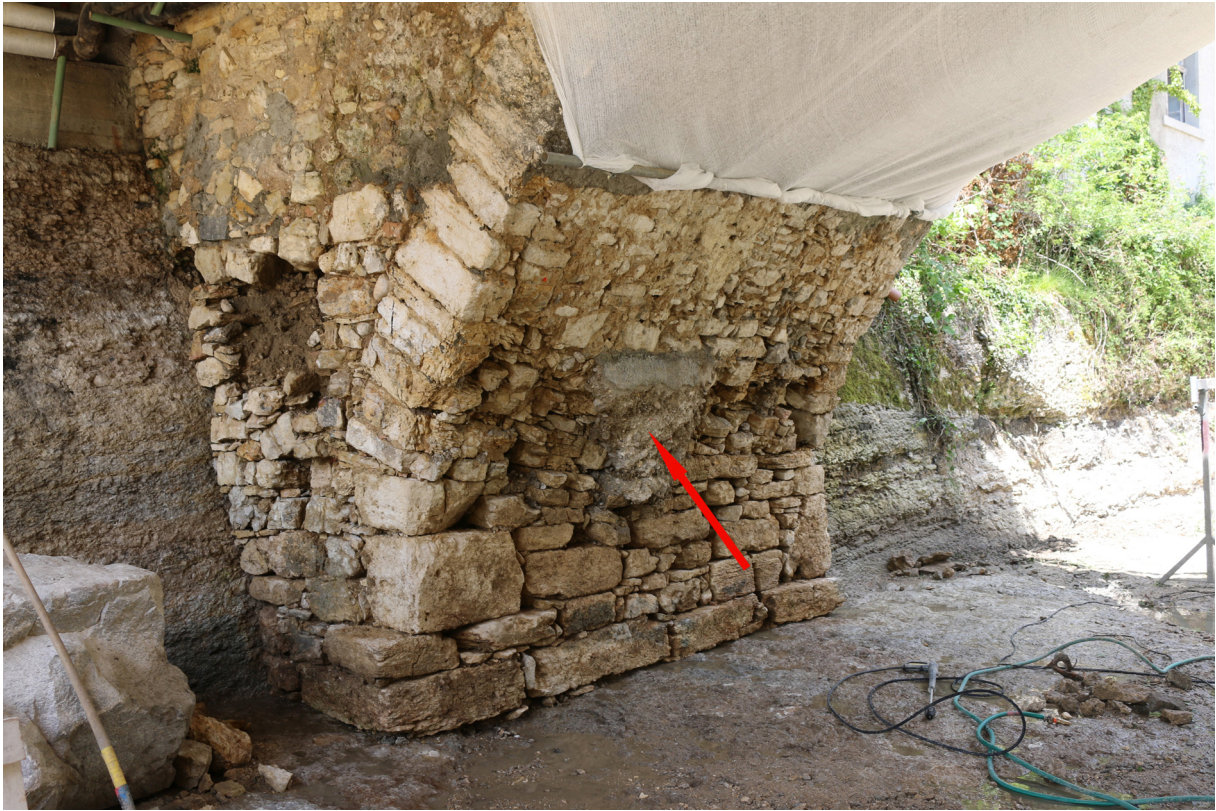
Die Fugen sind ausgehauen und hochdruckgereinigt. Der Mittelbereich des Betons (Pfeil) bleibt vor Ort, bis die Partien links und rechts davon ausgemauert sind. Links im Bild ist ein Teil der labilen Frontfläche entfernt worden. Der „Mörtel“ im Inneren, in diesem Bereich, besteht teils aus lehmiger Erde, teils aber auch aus Humus. Die Füllungssteine im Inneren sind immerhin dicht auf dicht, mindestens punktuell, versetzt worden.

Der Betongürtel am linken Pfeiler lässt sich durch seine poröse Konsistenz relativ einfach wegspezigen. Um die Stabilität des Pfeilers zu erhalten, wird er schrittweise entfernt und durch Naturstein ersetzt.

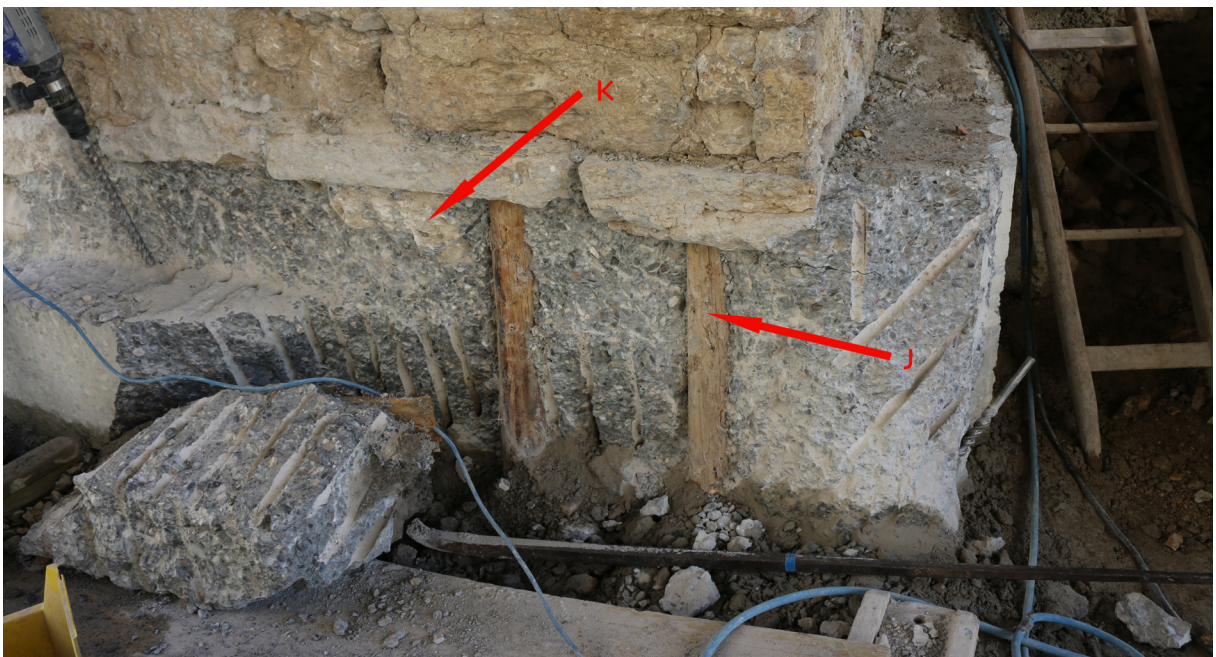
Der „moderne“ Beton am rechten Pfeiler wird steinbruchmässig durch Bohren, Spalten, Fräsen entfernt. Im rechten Bereich kommen drei Baumstämmchen **J** zum Vorschein, mit dem der Stein darüber abgespriesst worden ist. Der dritte Holzspriess wird erst beim Wegspitzen des Betonpaketes rechts zum Vorschein kommen.

Ab einer Tiefe von etwa 15 cm ab Gewölbeoberfläche kommt der originale Naturstein **K** zum Vorschein. Bis auf diese Tiefe wird der Beton zurück gehauen.

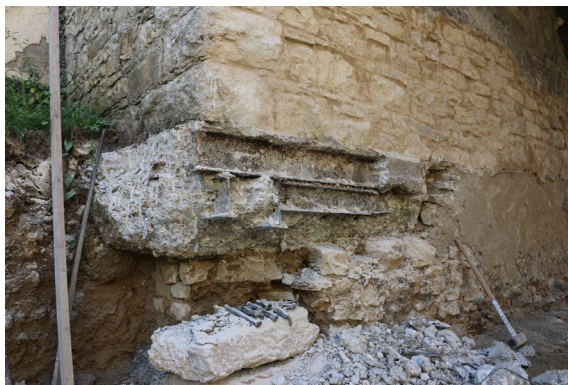
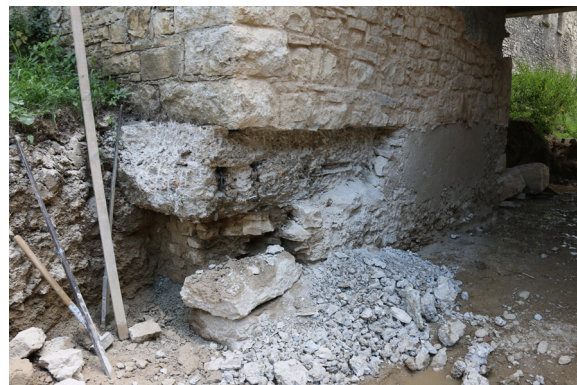
Im Betonfundament der Mauerecke neueren Datums kommen eine Menge Stahlträger zum Vorschein, die soweit entfernt werden, dass Raum für die Vormauerung aus Naturstein entsteht.
