Sanierung Nepomukbrücke, Dornach, 2023
Restaurierungsbericht Natursteinarbeiten

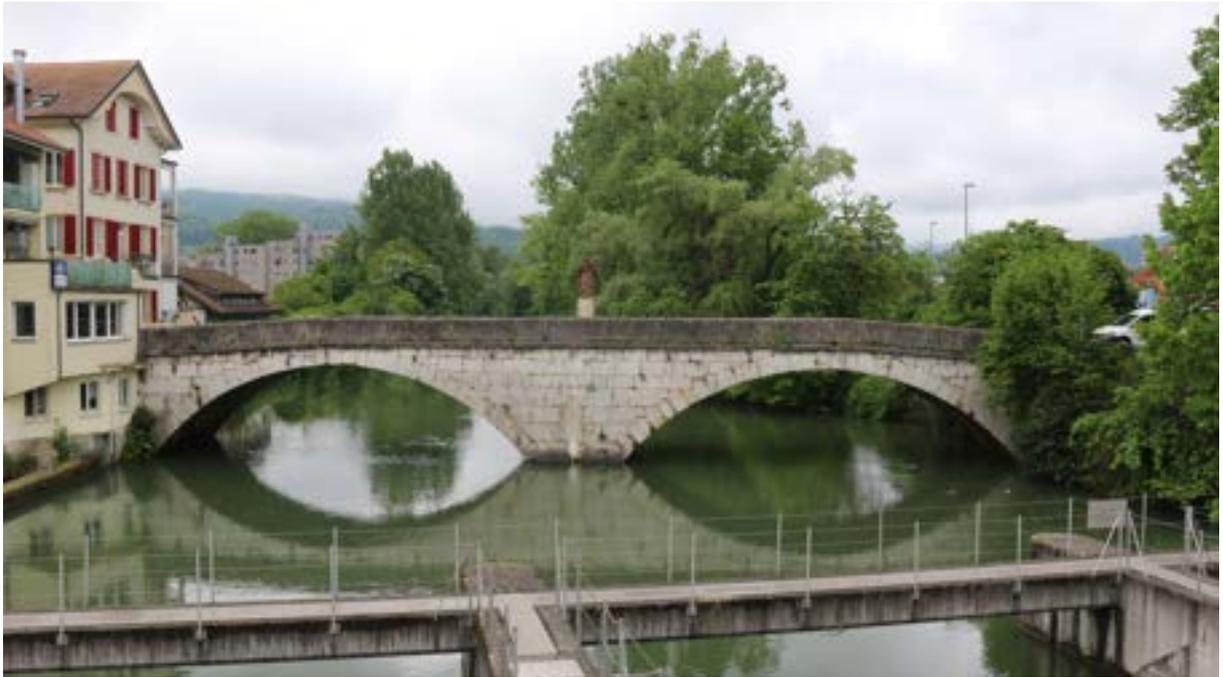
Abb. 1 Vorderseite, Zustand Mai 2023, vor den Sanierungsmassnahmen

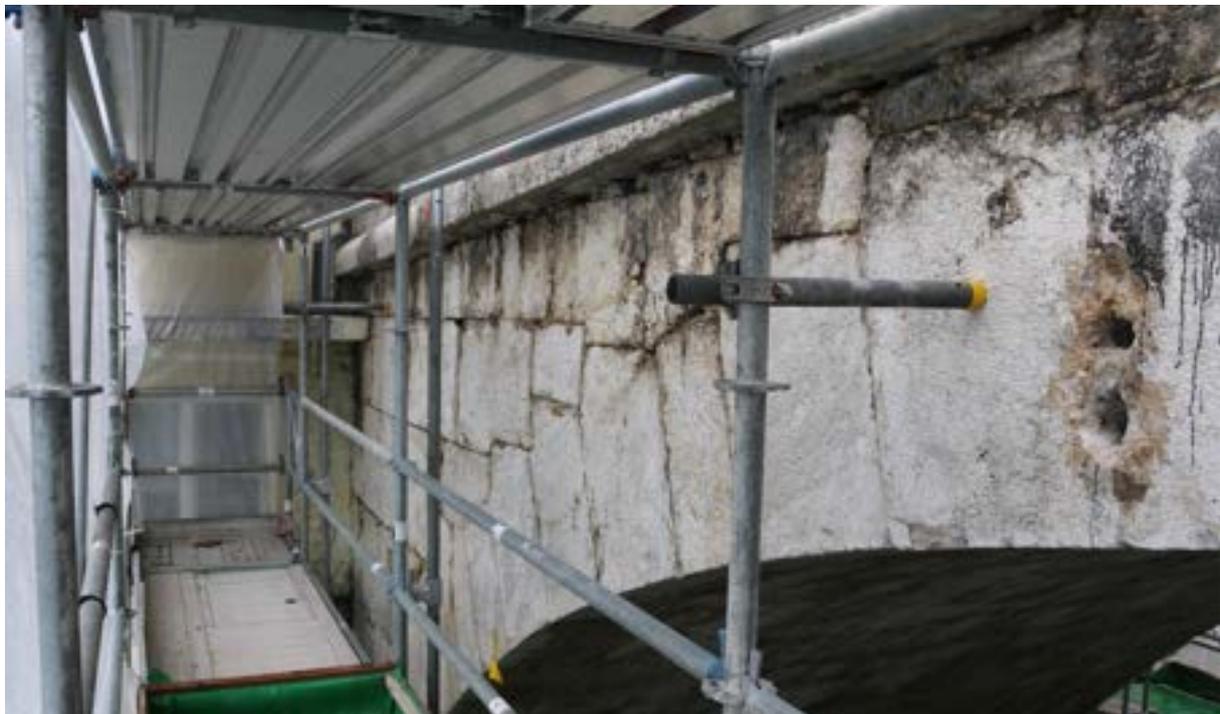
Abb. 5 Hier sind die Eisen bereits ausgebohrt

Bis auf einige massive Ringe aus Rundeseisen wird Altmetall (A) ausgebohrt und entfernt.

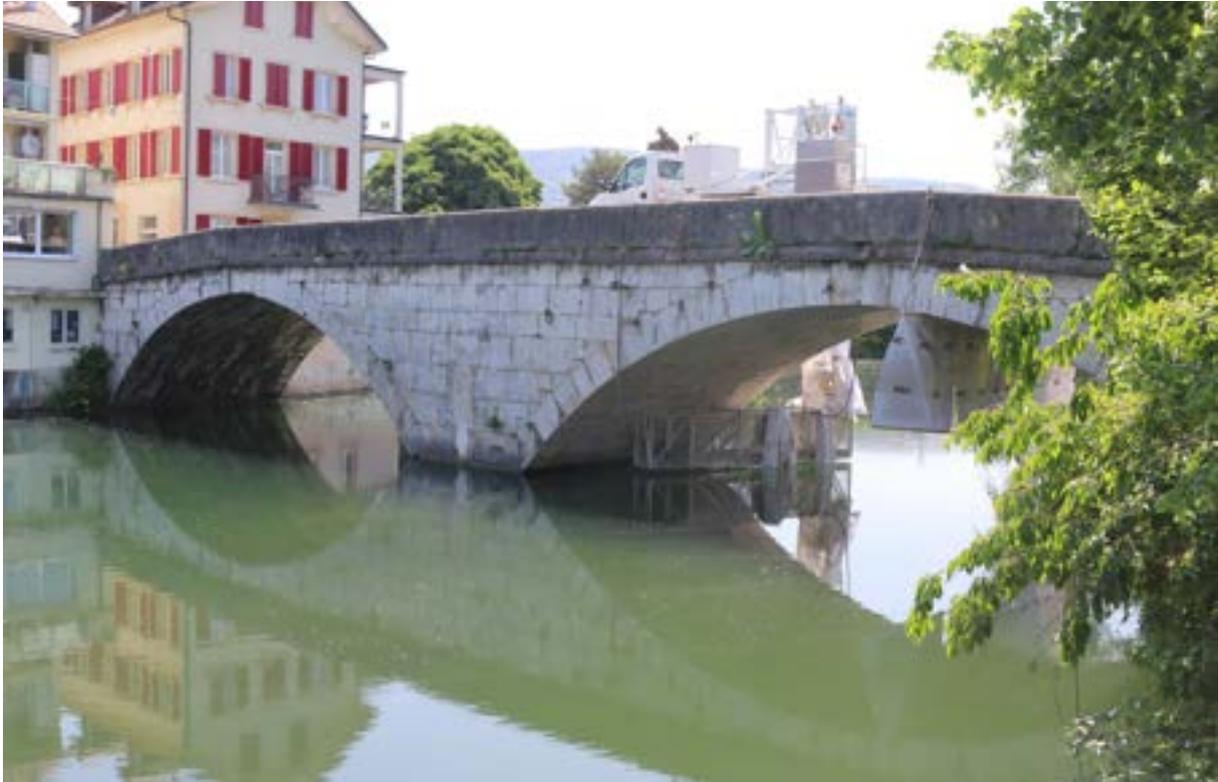
Abb. 8

Gut zu erkennen ist der Unterschied zwischen Gereinigt und Nichtgereinigt: das rechte Gewölbe ist gesandstrahlt, das linke noch nicht:

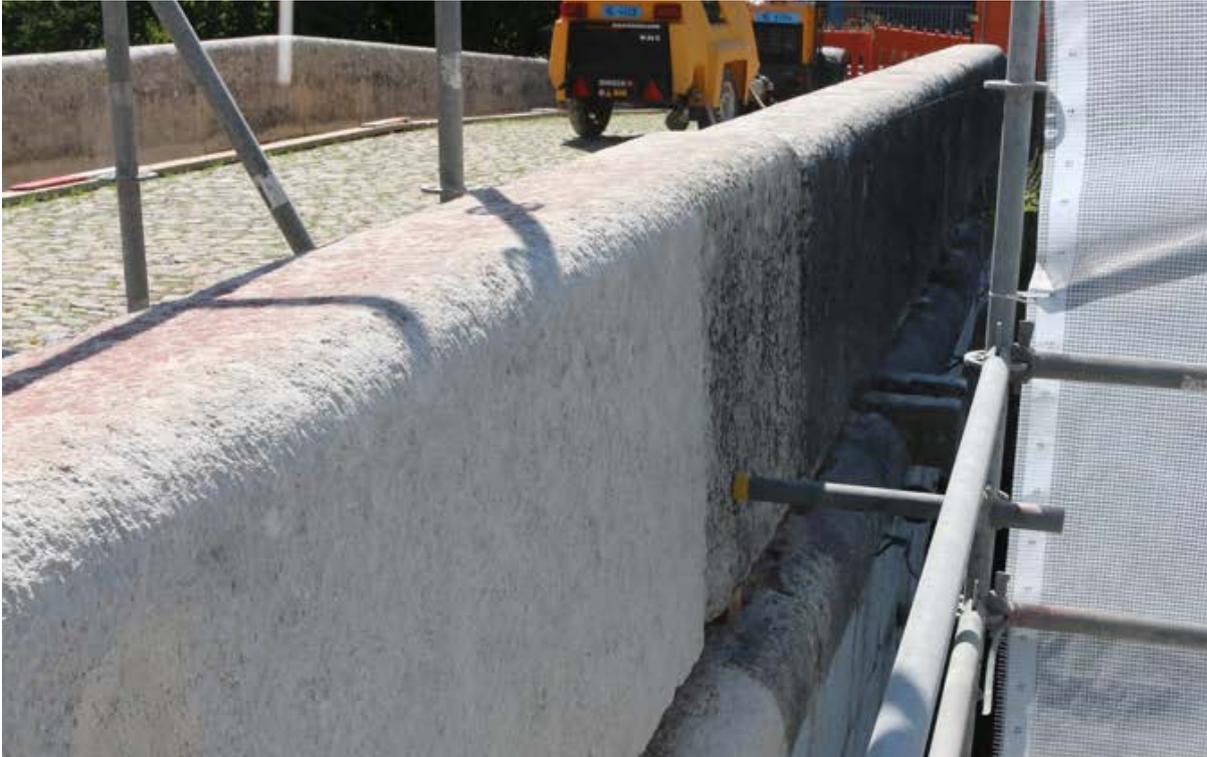
Abb. 12

Rechts im Bild: die dunkle, schmutzige Oberfläche, links davon die abgedampfte Partie, ganz links der gesandstrahlte Stein. Ebenfalls zu erkennen: der Höhenversatz der Brüstung. Interessanterweise ist nicht der tiefere Teil zu tief, sondern der hohe zu hoch.

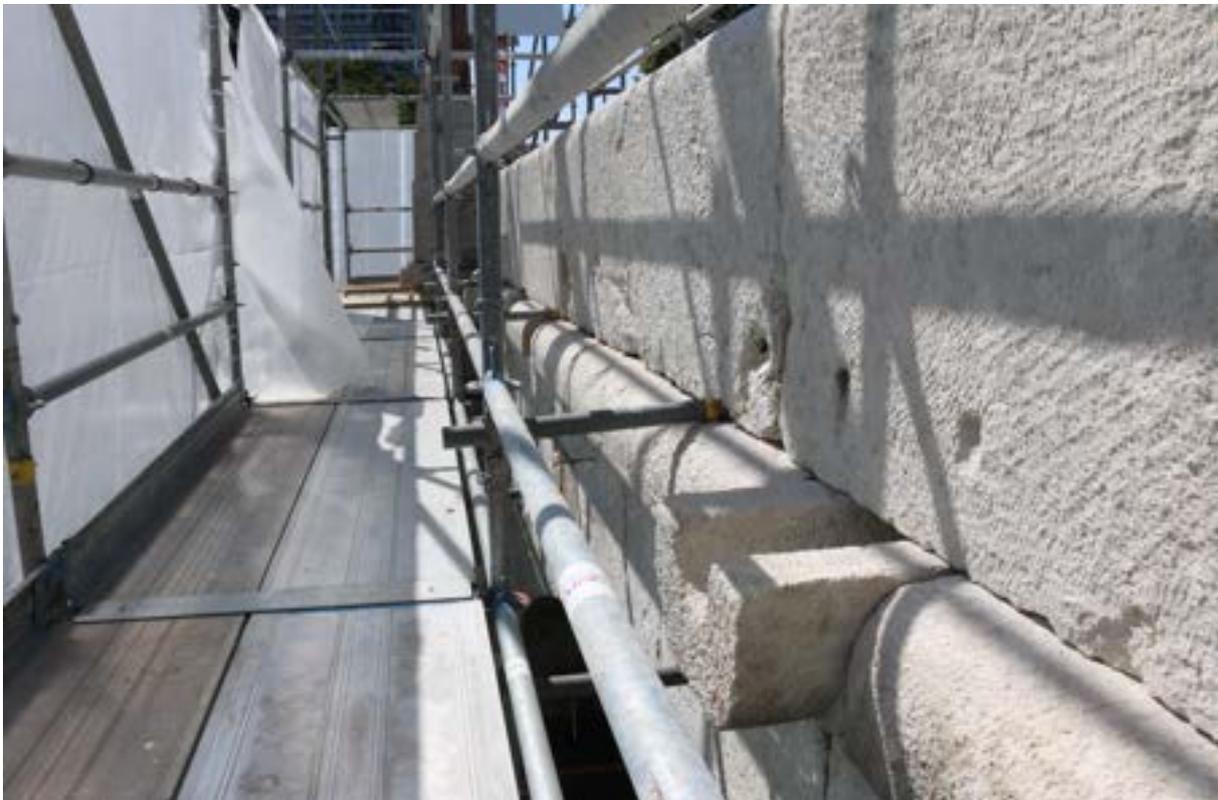
Abb. 13 Einige Brüstungsplatten weisen Bohrlöcher auf. Sie dienen der Aufnahme von Spaltkeilen und sind eigentlich Fehlbohrungen. Zum grossen Teil verlaufen sie von aussen unten nach oben innen. Das deutet darauf hin, dass der Stein im Bruch andersherum gelegen haben muss. Erstaunlich auch, dass zur Entstehungszeit der Brücke schon solche Bohrer existiert haben.

Einige Vertiefungen in den Brüstungsplatten, die nicht an den Rand reichen, also "Binnenschäden", lassen wir sein. Natürlich auch die schräg in die Platten reichenden Bohrlöcher, die im Moment entstanden sind, als die Blöcke im Steinbruch zu Platten aufgebohrt und -gespaltet wurden. Siehe Abb. 13, 31, 80.

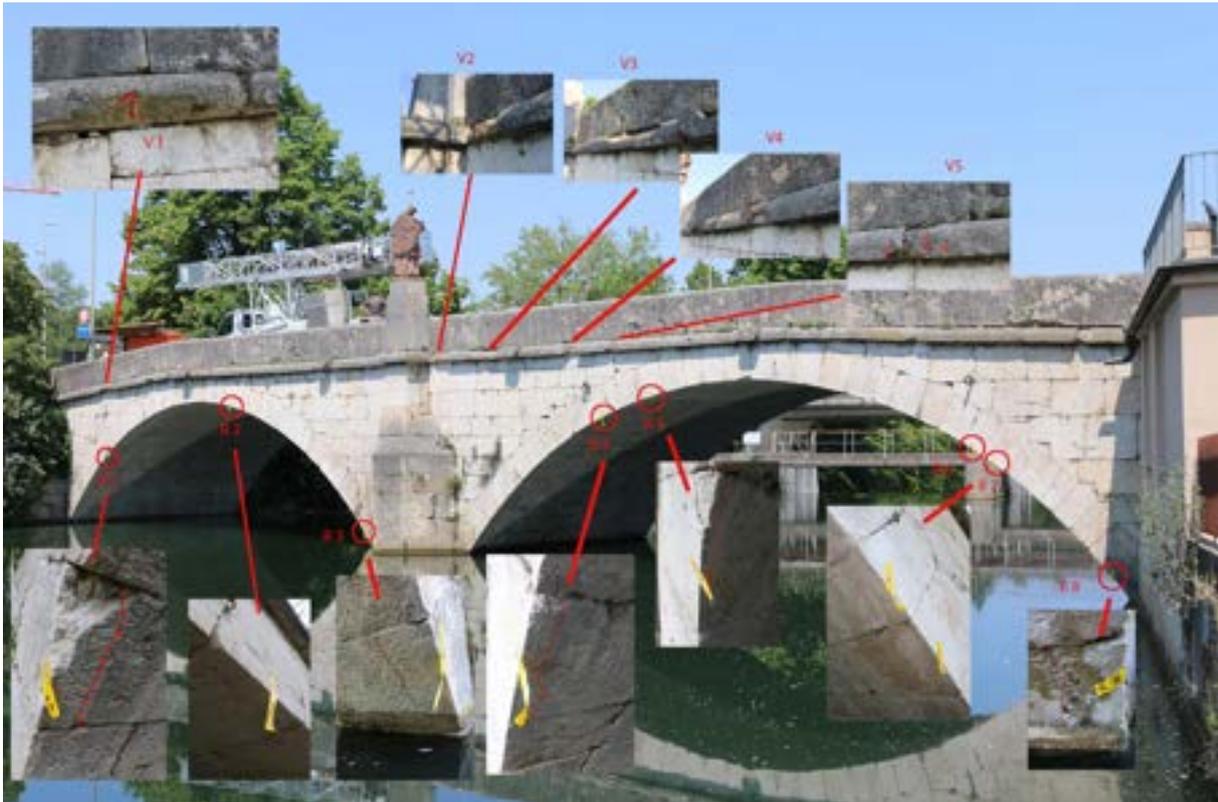
Ansicht flussauf

Einige Bogensteine der äussersten Ansichtsschicht sind parallel zu ihrer Aussenfläche gerissen. Siehe Schadenaufnahme weiter unten.

R bezeichnet randnahe Risse, annähernd parallel zur Front
V bedeutet Vierung

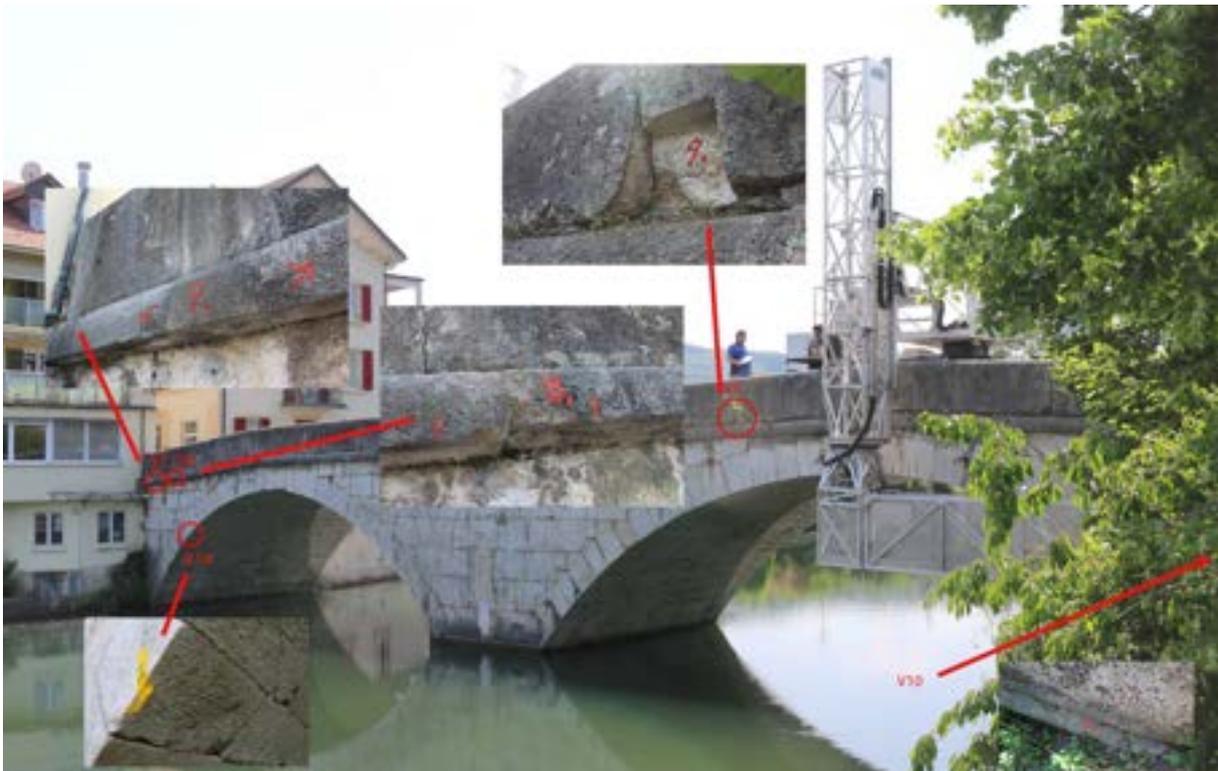
Ansicht flussab

Neben diesen aufgeführten Schäden sind Dutzende ausgebrochener Kanten zu erkennen, die wir nicht einzeln aufnehmen, sondern im Zuge der Sanierungsarbeiten anflicken.

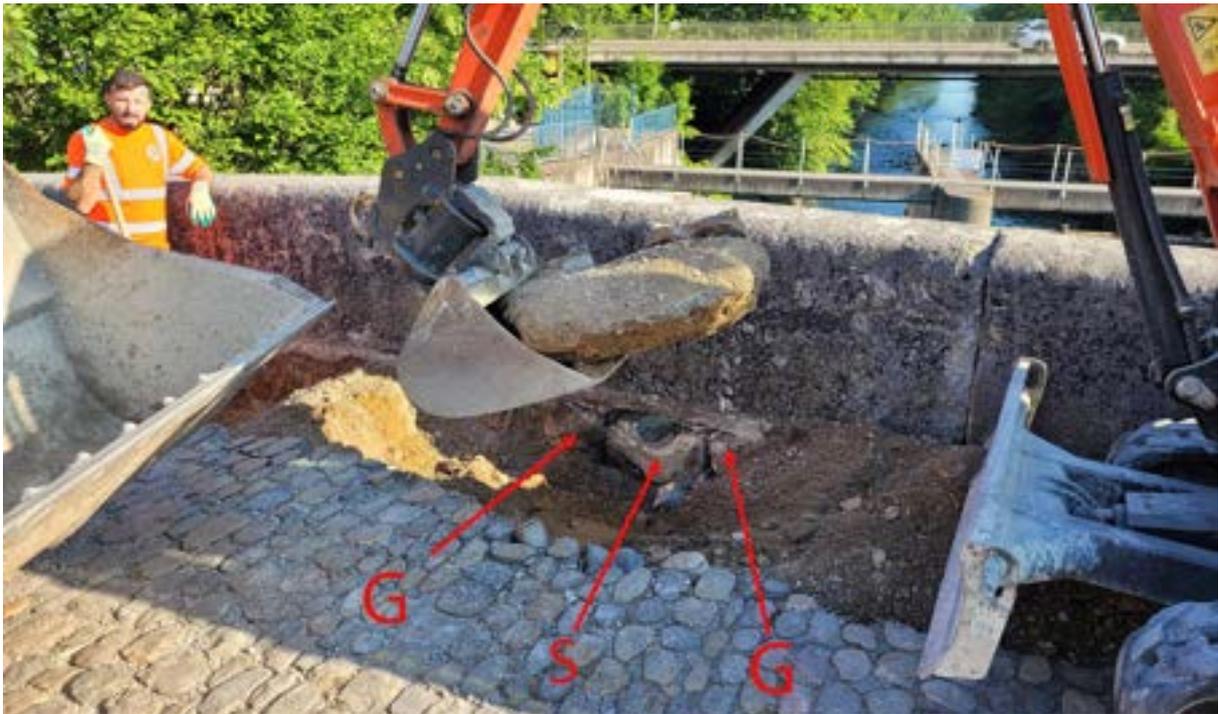
Abb. 21

In der Mitte der Brücke wird ein "Pfropfen" aus Bruchstein, Beton und einem Bohrkernstück freigelegt. Hier war gemäss Plänen zu Weltkriegzeiten ein Sprengsatz montiert.

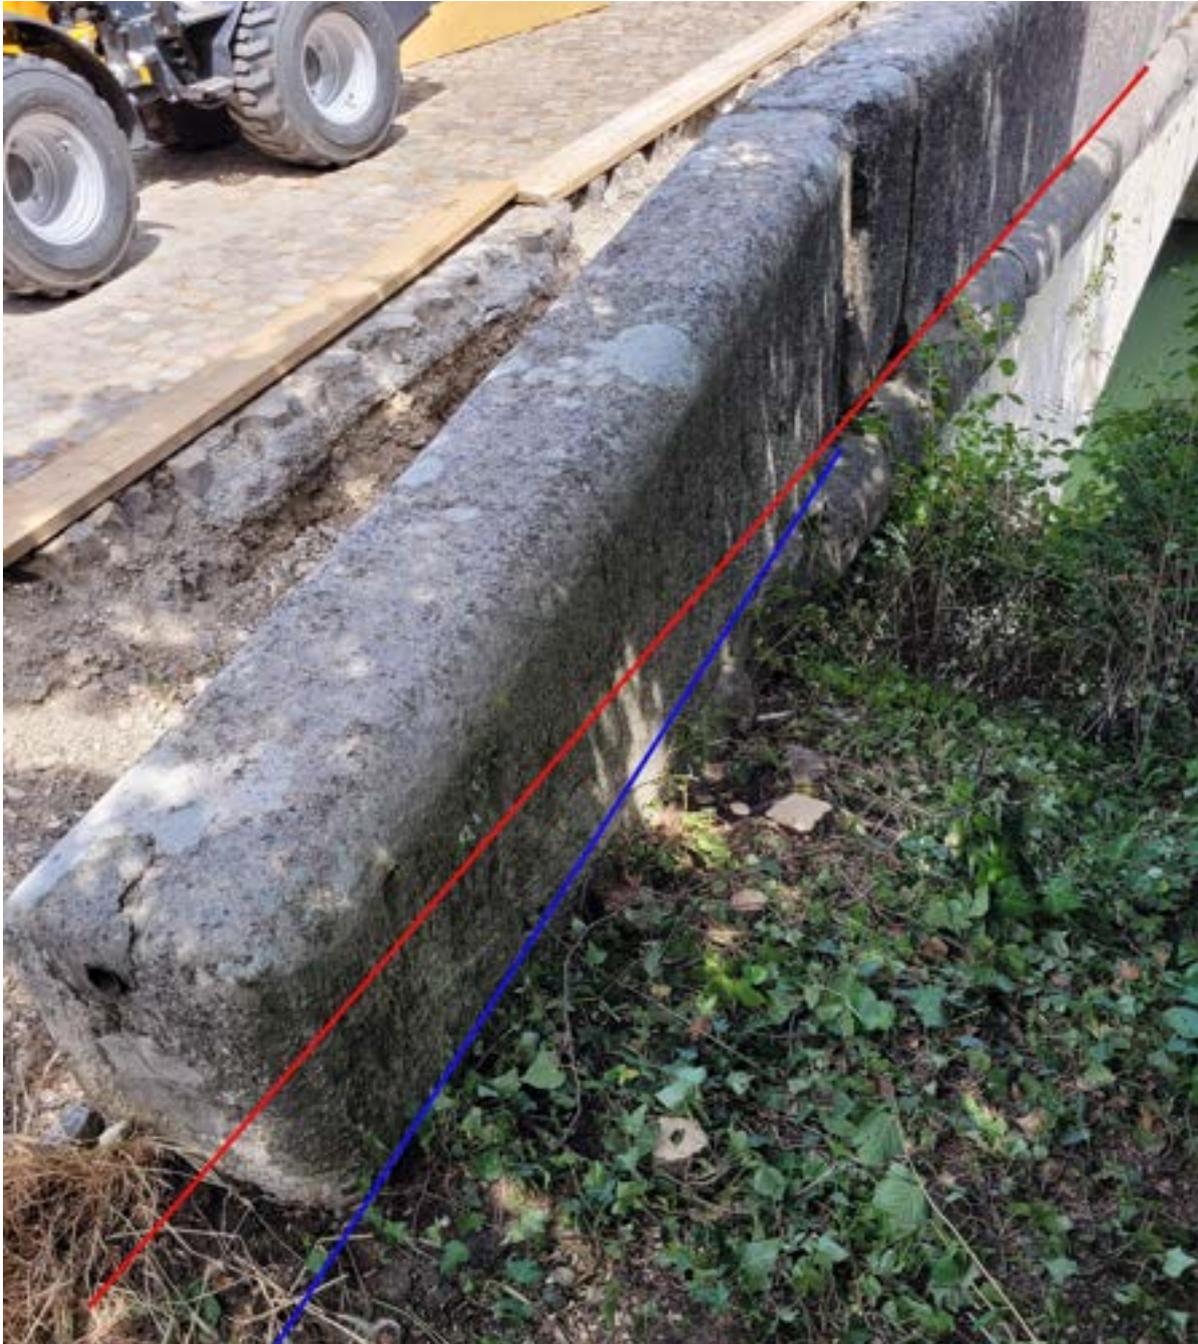
Wie bereits unter "Istzustand" beschrieben, knickt der erste Brüstungsstein flussauf, auf Reinacherseite, nach aussen.
Auf der Aussenseite verschwindet das Gurtprofil unter der Brüstung.

Abb. 26 Rote Linie= Flucht UK Brüstungen, blaue Linie = UK nach aussen geschobener Stein

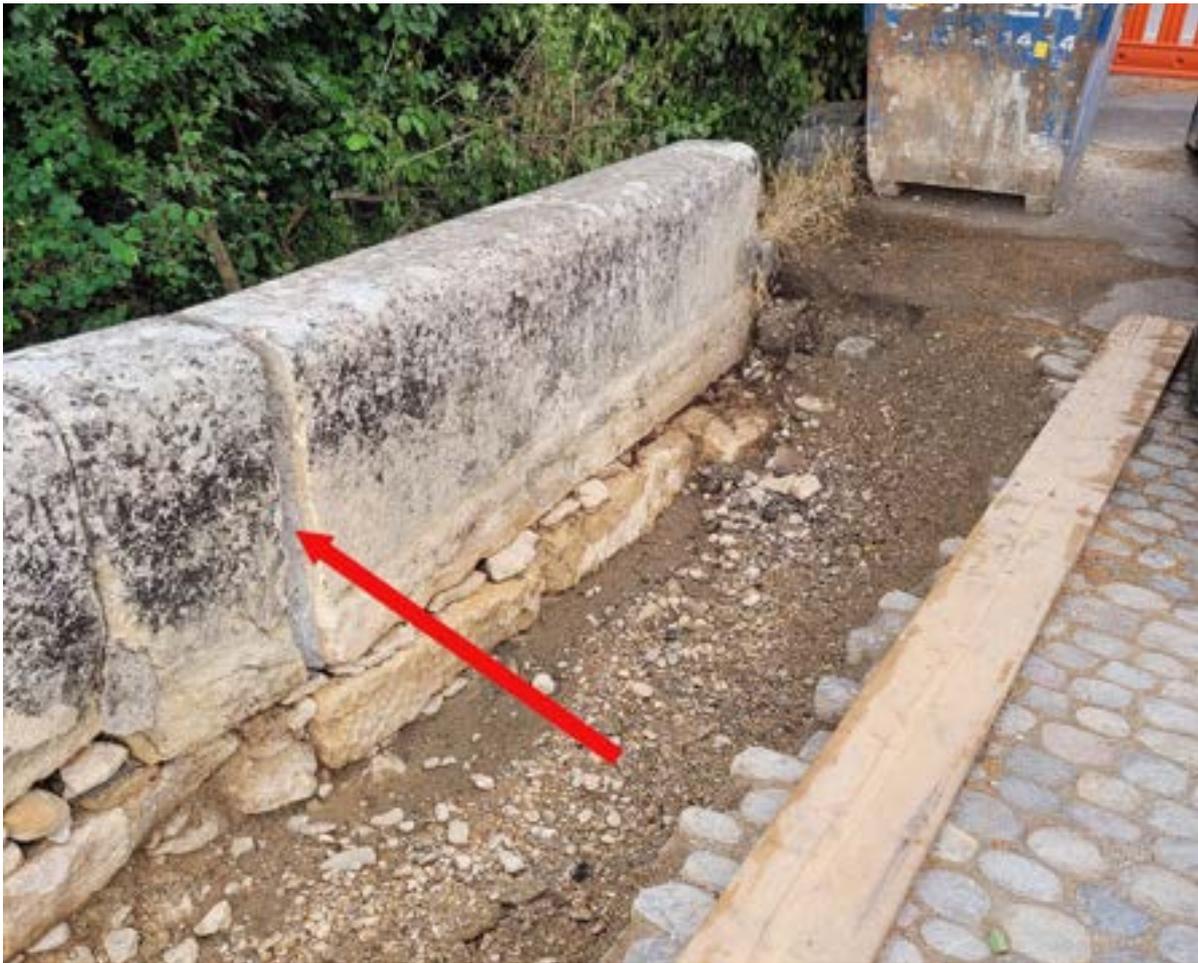
Abb. 27

Auf der Innenseite deuten auch die offene Fuge (roter Pfeil) und der geradeaus weiter laufende Gurtstreifen darauf hin, dass das nicht der Originalzustand ist.

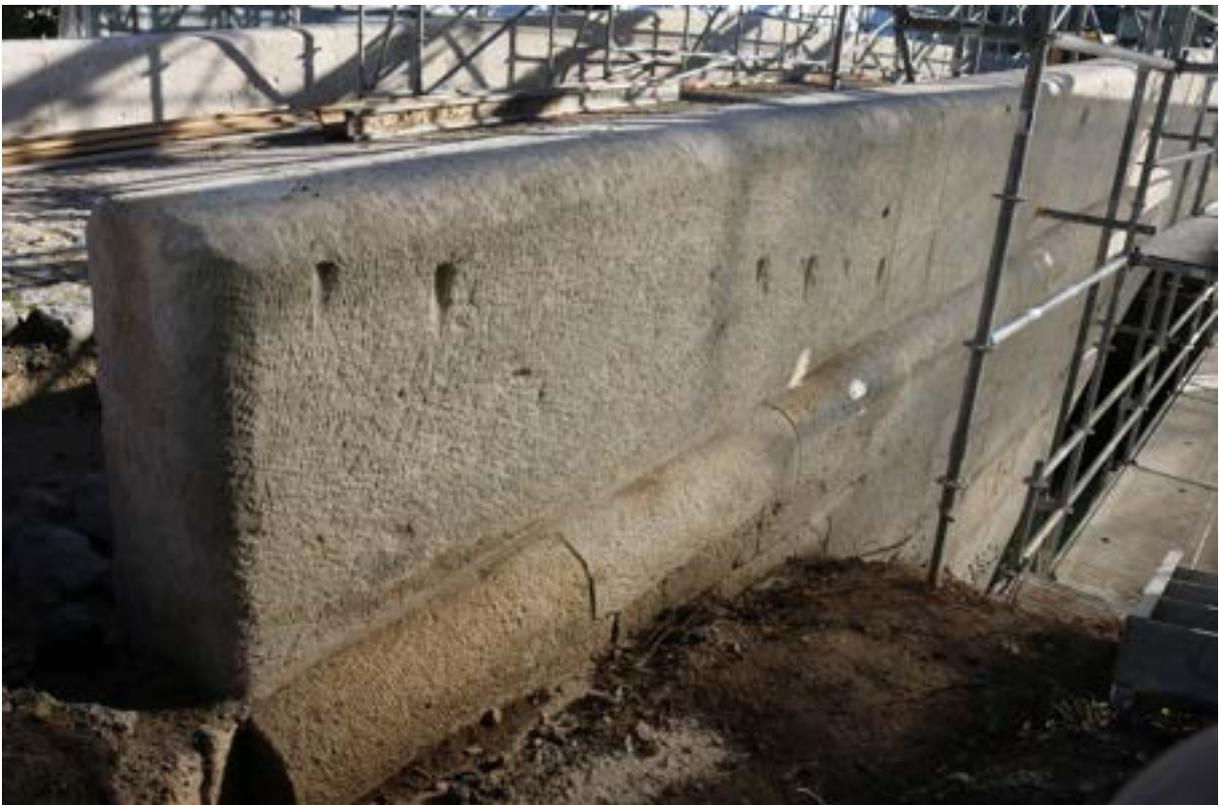
Abb. 31 im Streiflicht gut zu erkennen: Bohrlöcher, die in die fertige Oberfläche der Brüstung reichen.

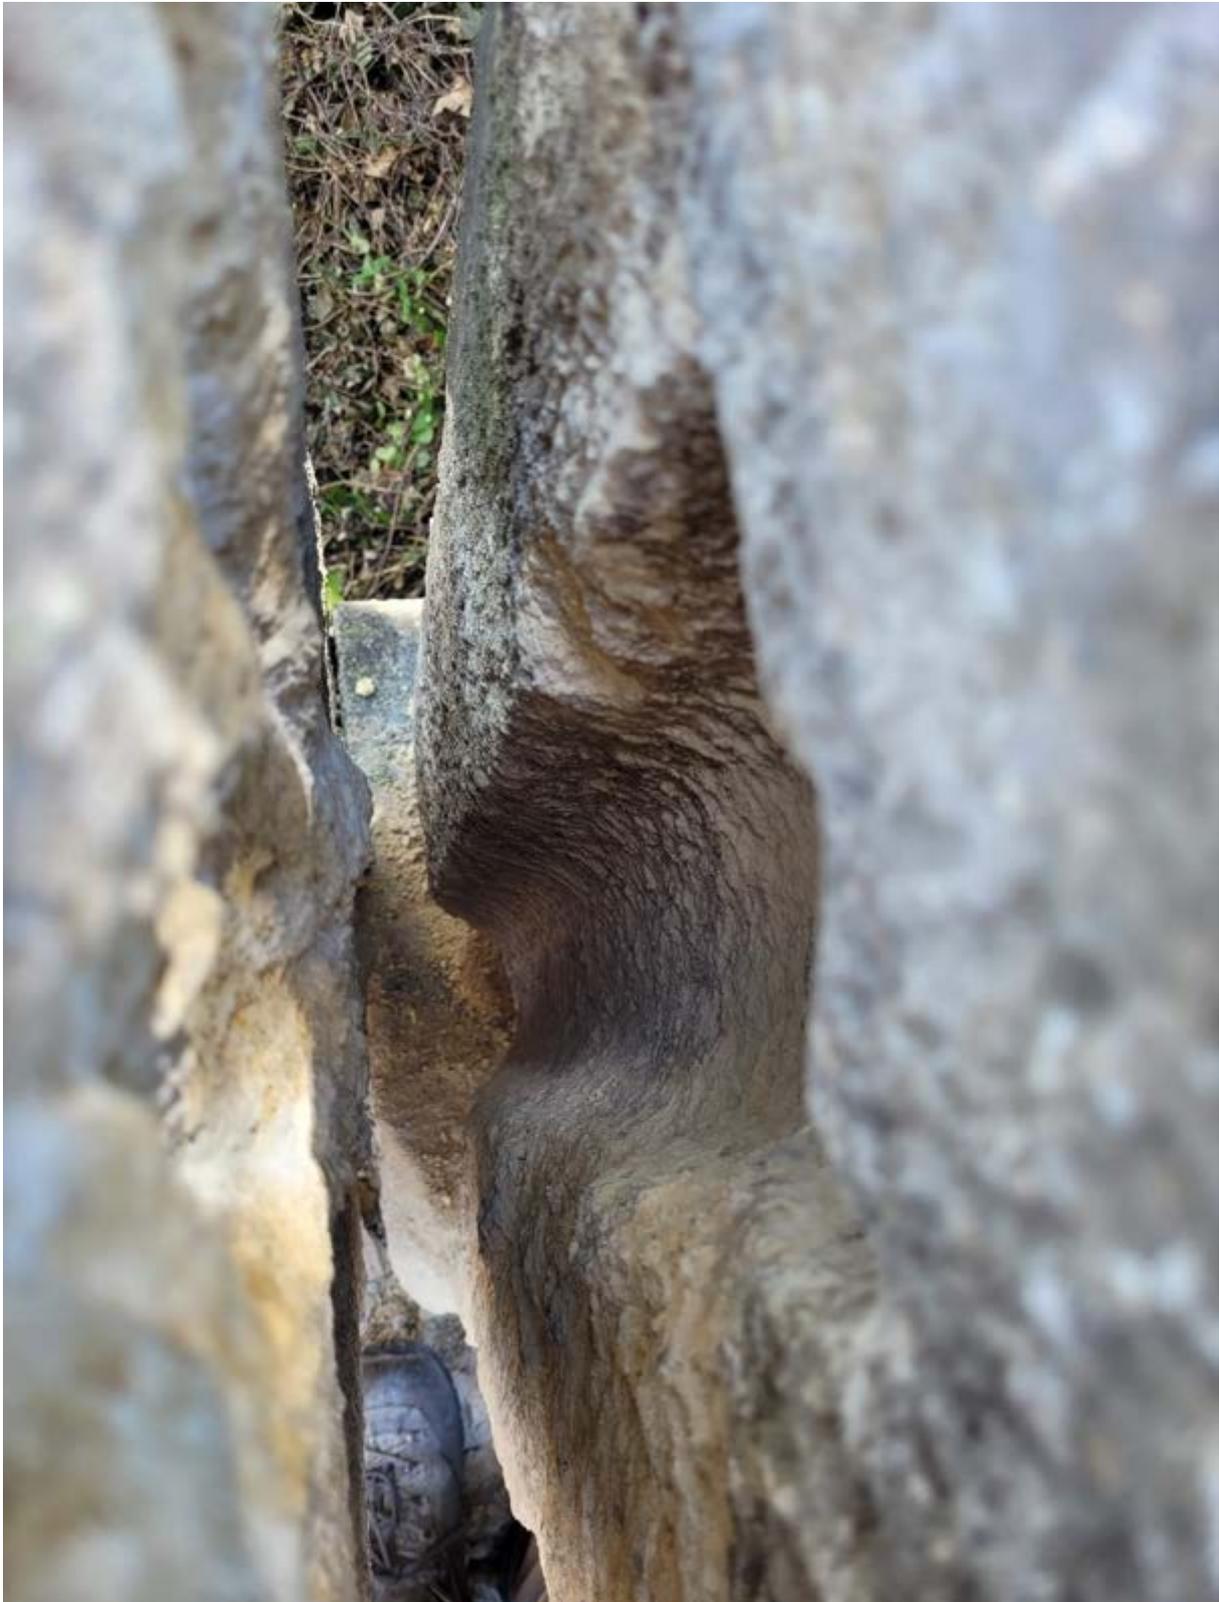
Abb. 32

Beim Entfernen der keilförmigen Fuge zwischen erster und zweiter Brüstungsplatte und dem Bewegen der ersten Platte wurde sichtbar, wie die Erbauer die Platten gegen seitliches Verschieben gesichert hatten: sozusagen mit Nut und Kamm. Die Nut wird durch eine grosse Hohlkehle gebildet, der Kamm durch einen Halbrundstab. Hier leider weggespitzt, weil sonst die Betonplombe nicht zu entfernen gewesen wäre.

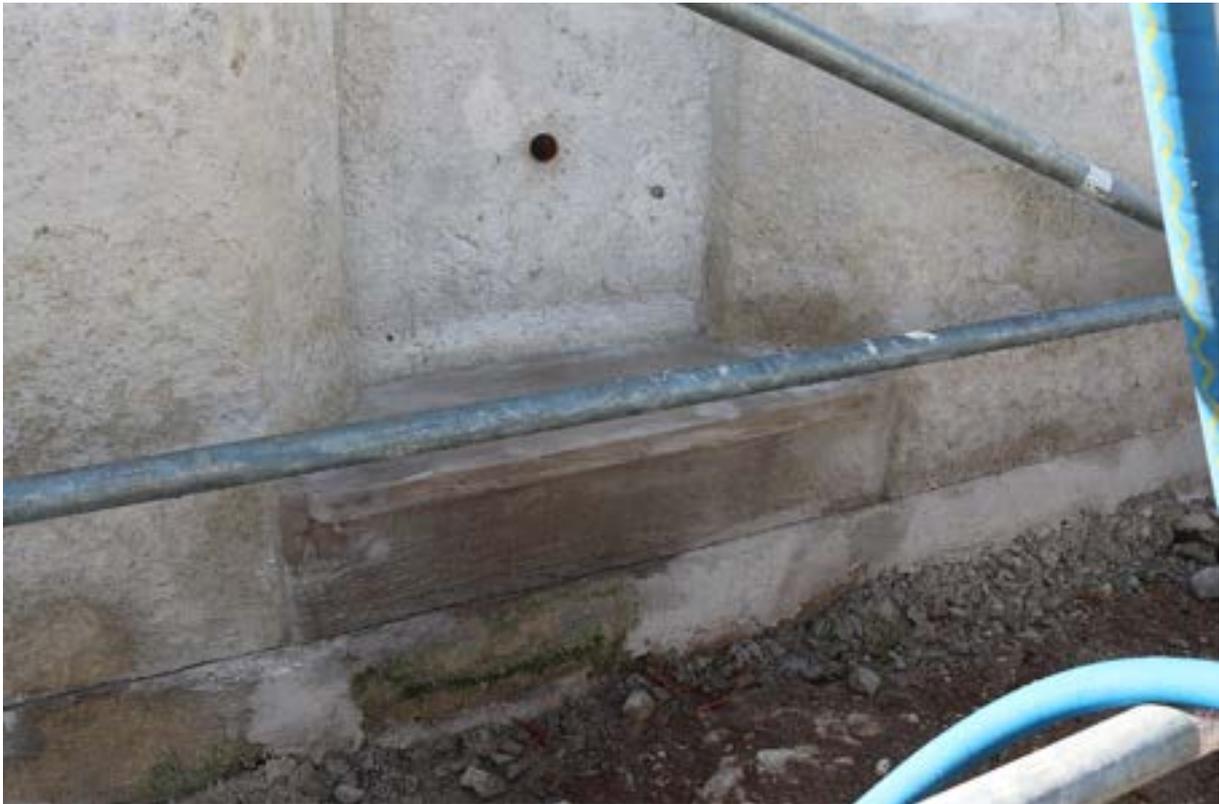
Abb. 34 Die Reste der Deckplatte sind entfernt, das Profil ergänzt, die Risse zugeschlemmt. Jetzt werden zuerst Brückenabdichtung und Strassenbelag eingebracht und dann die neue Platte auf den Stufenunterbau gesetzt.

In Absprache mit der Denkmalpflege wird entschieden, dass die Deckplatte ersetzt wird. Im ungereinigten Zustand sah diese Platte als separat aufliegend aus. Nach der Reinigung war zu erkennen, dass sie mit dem Stufenunterteil ein Stück gebildet hat.

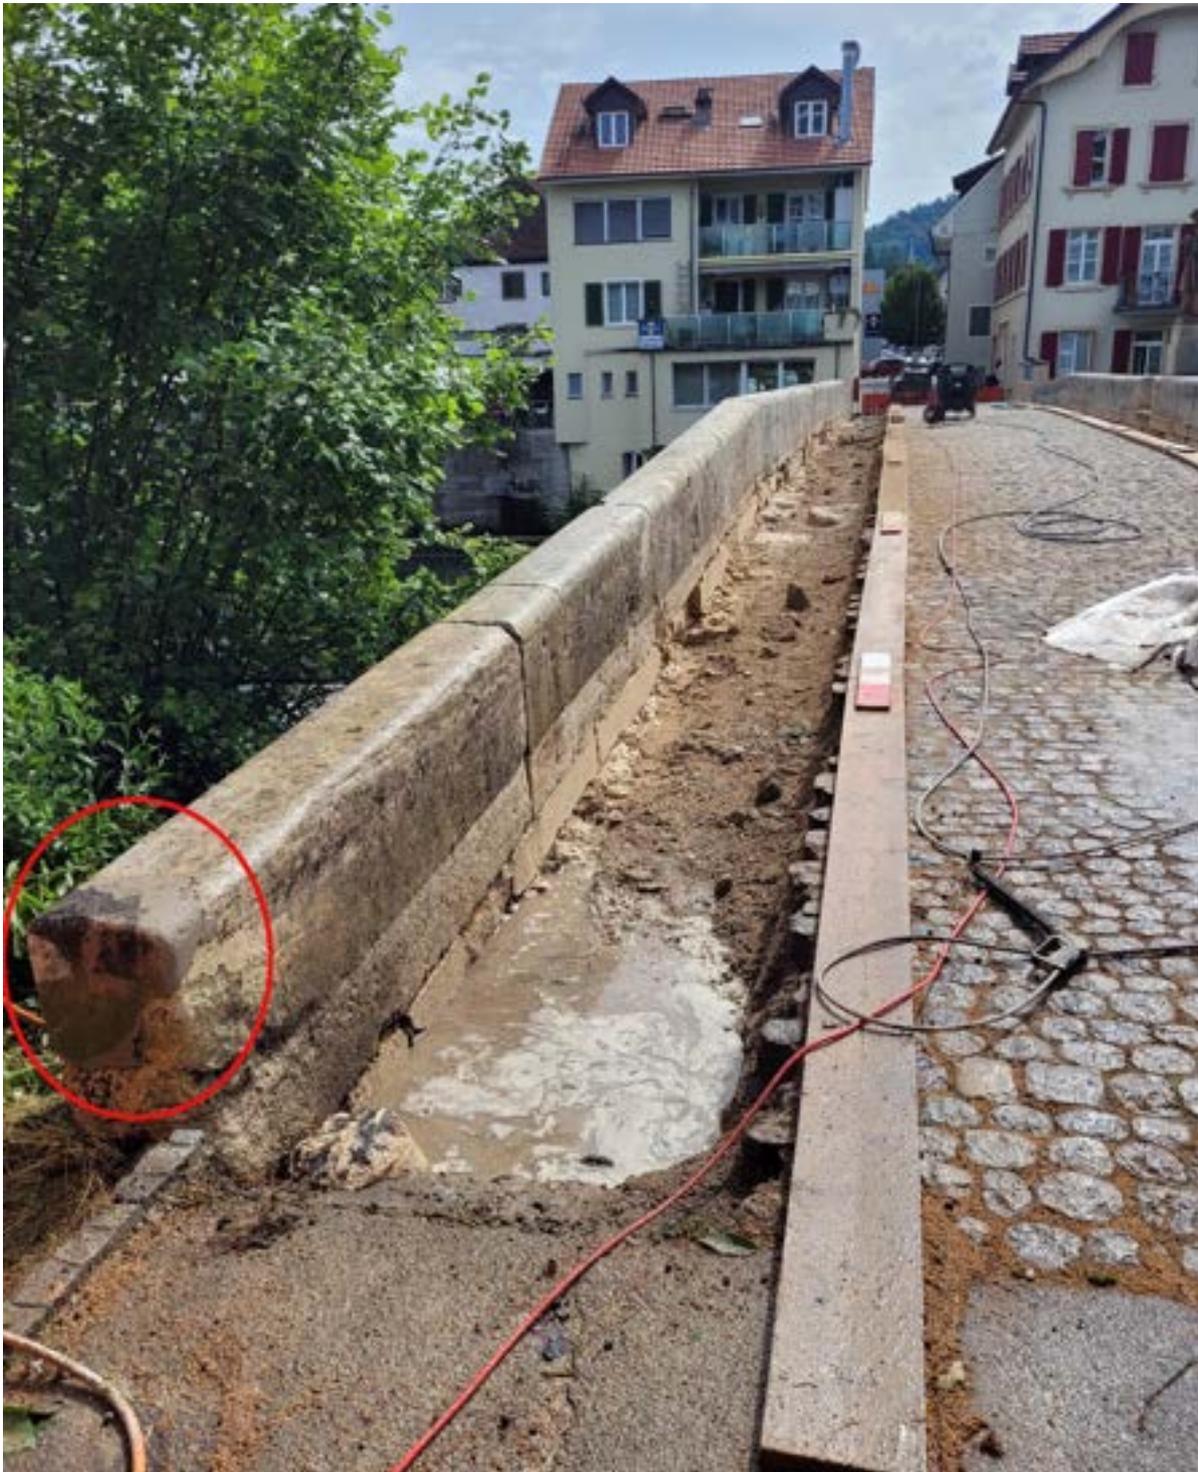
Abb. 36

Unter dem Zementflick (roter Kreis im Bild) verbergen sich drei auf verschiedenen Höhen und versetzt gehauene quadratische Löcher. War hier ein Geländer eingelassen? Siehe Abb. 37.

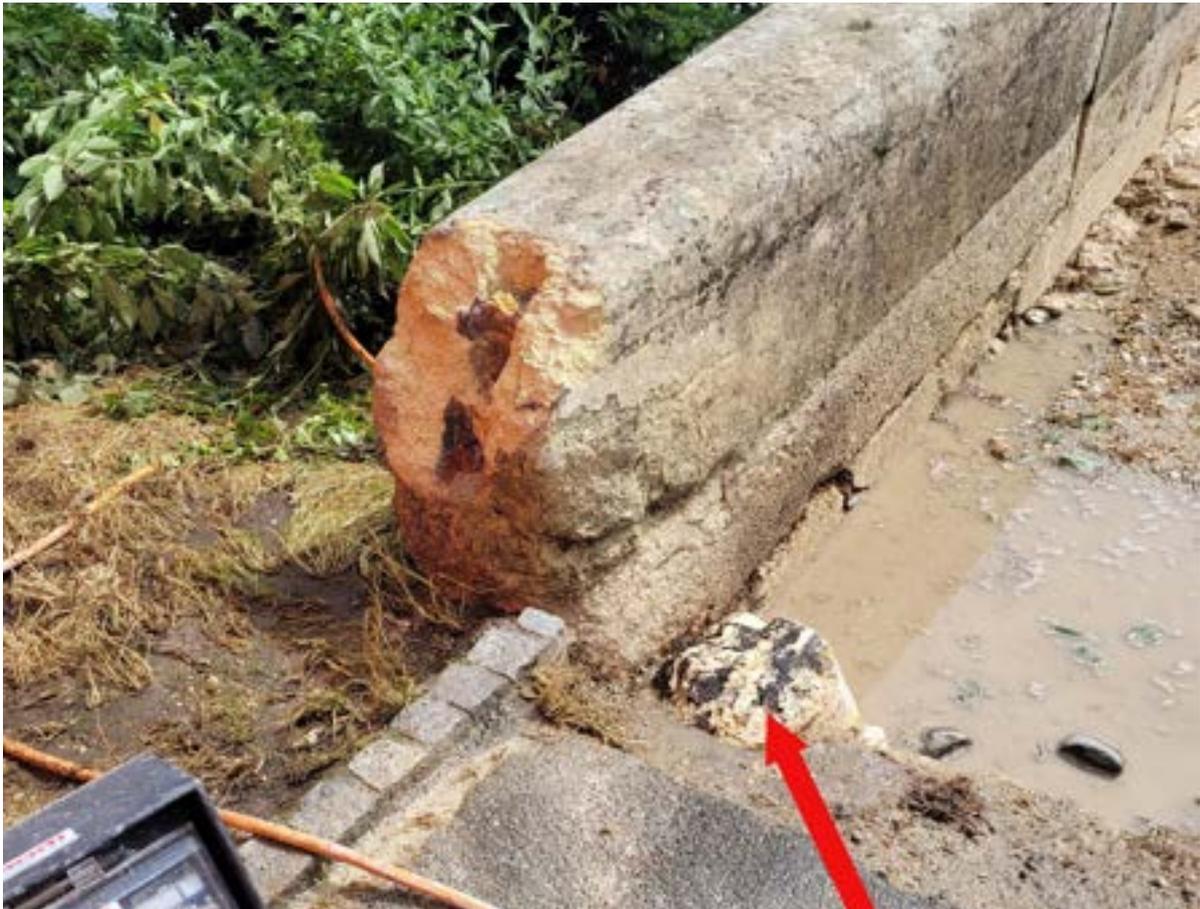
Abb. 37 Der rote Pfeil zeigt auf einen alten Radabweiserstumpf.

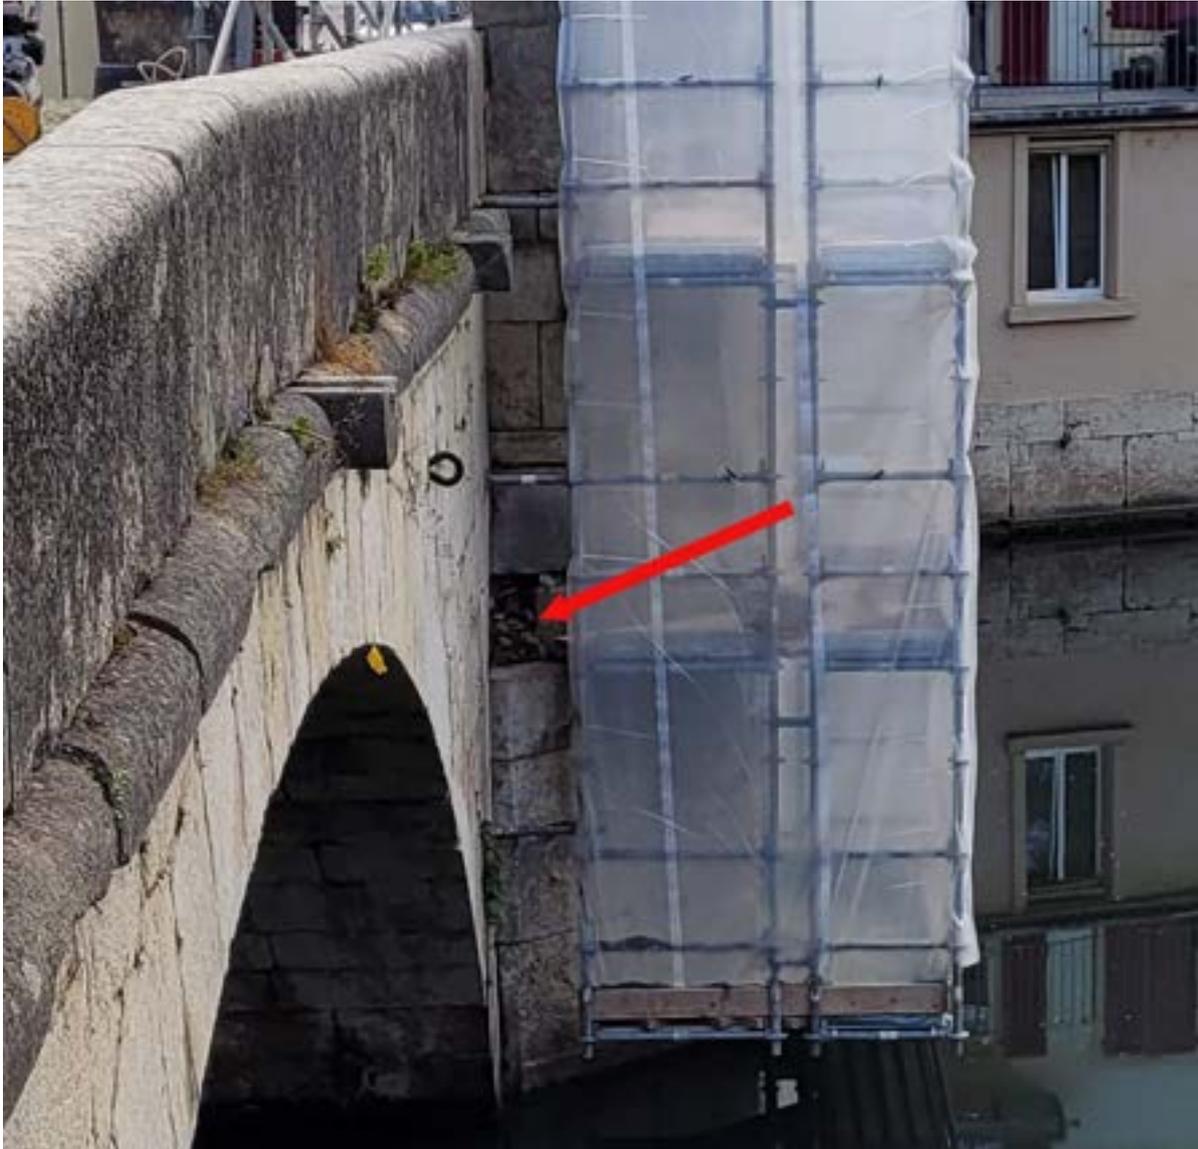
Abb. 39 Ein Stein ist mehrere Zentimeter nach aussen geschoben. Der rote Pfeil weist auf den Standort.

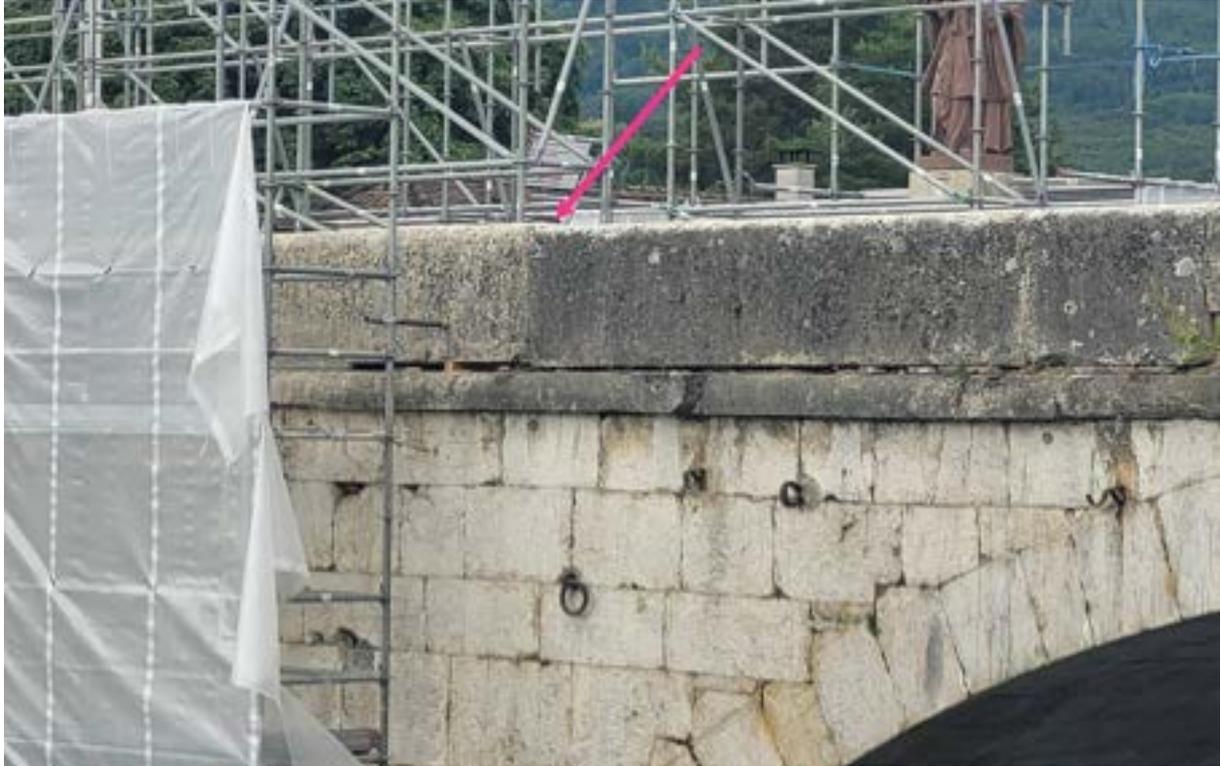
Wie sich nach der Kontrolle mit einer Schnur zeigt, ist die höher stehende Brüstung zu hoch (nicht die tiefer stehende zu tief). Die höhere Brüstung muss also abgesenkt werden.

Abb. 43 Der Versatz ist zu erkennen zwischen heller, gedampfter und dunkler, ungereinigter Brüstung

Um die Brüstungsoberkante auf eine Ebene zu bekommen, müssen drei Steine bewegt werden. Da sie dicht an dicht stehen, werden vier Fugen aufgesägt. Nach einem Schnitt wird der erste Stein in der Standfuge etwas verrückt, die gesägte Fuge dadurch dicht gepresst. Erst jetzt erfolgt der nächste Schnitt. Dank diesem Schneiden - Rucken - Schneiden... kann mit minimalem Steinverlust gearbeitet werden. Ein grosser Brüstungsstein wiegt etwa 2,8 Tonnen!

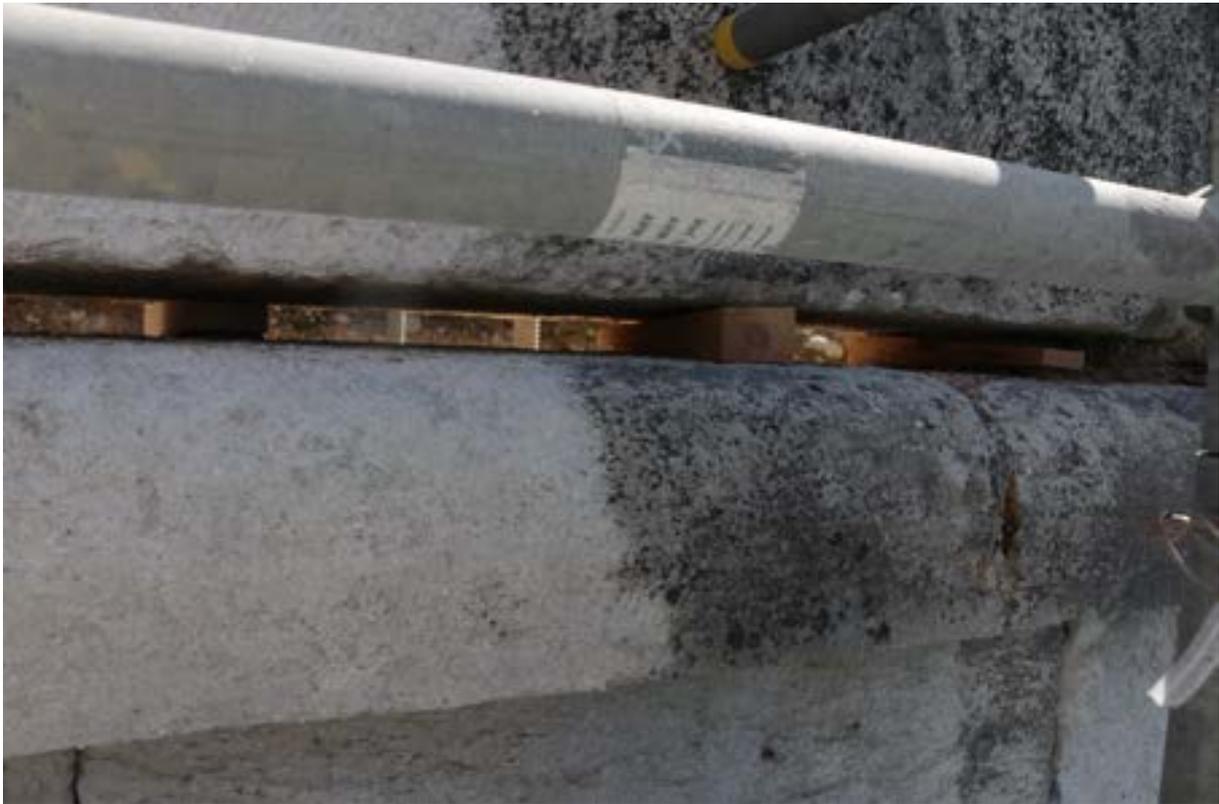
Abb. 45 Fugendurchsicht nach Entfernen der minimal ausgeführten Fugenfüllung
