Sanierung Nepomukbrücke, Dornach, 2023
Restaurierungsbericht Natursteinarbeiten

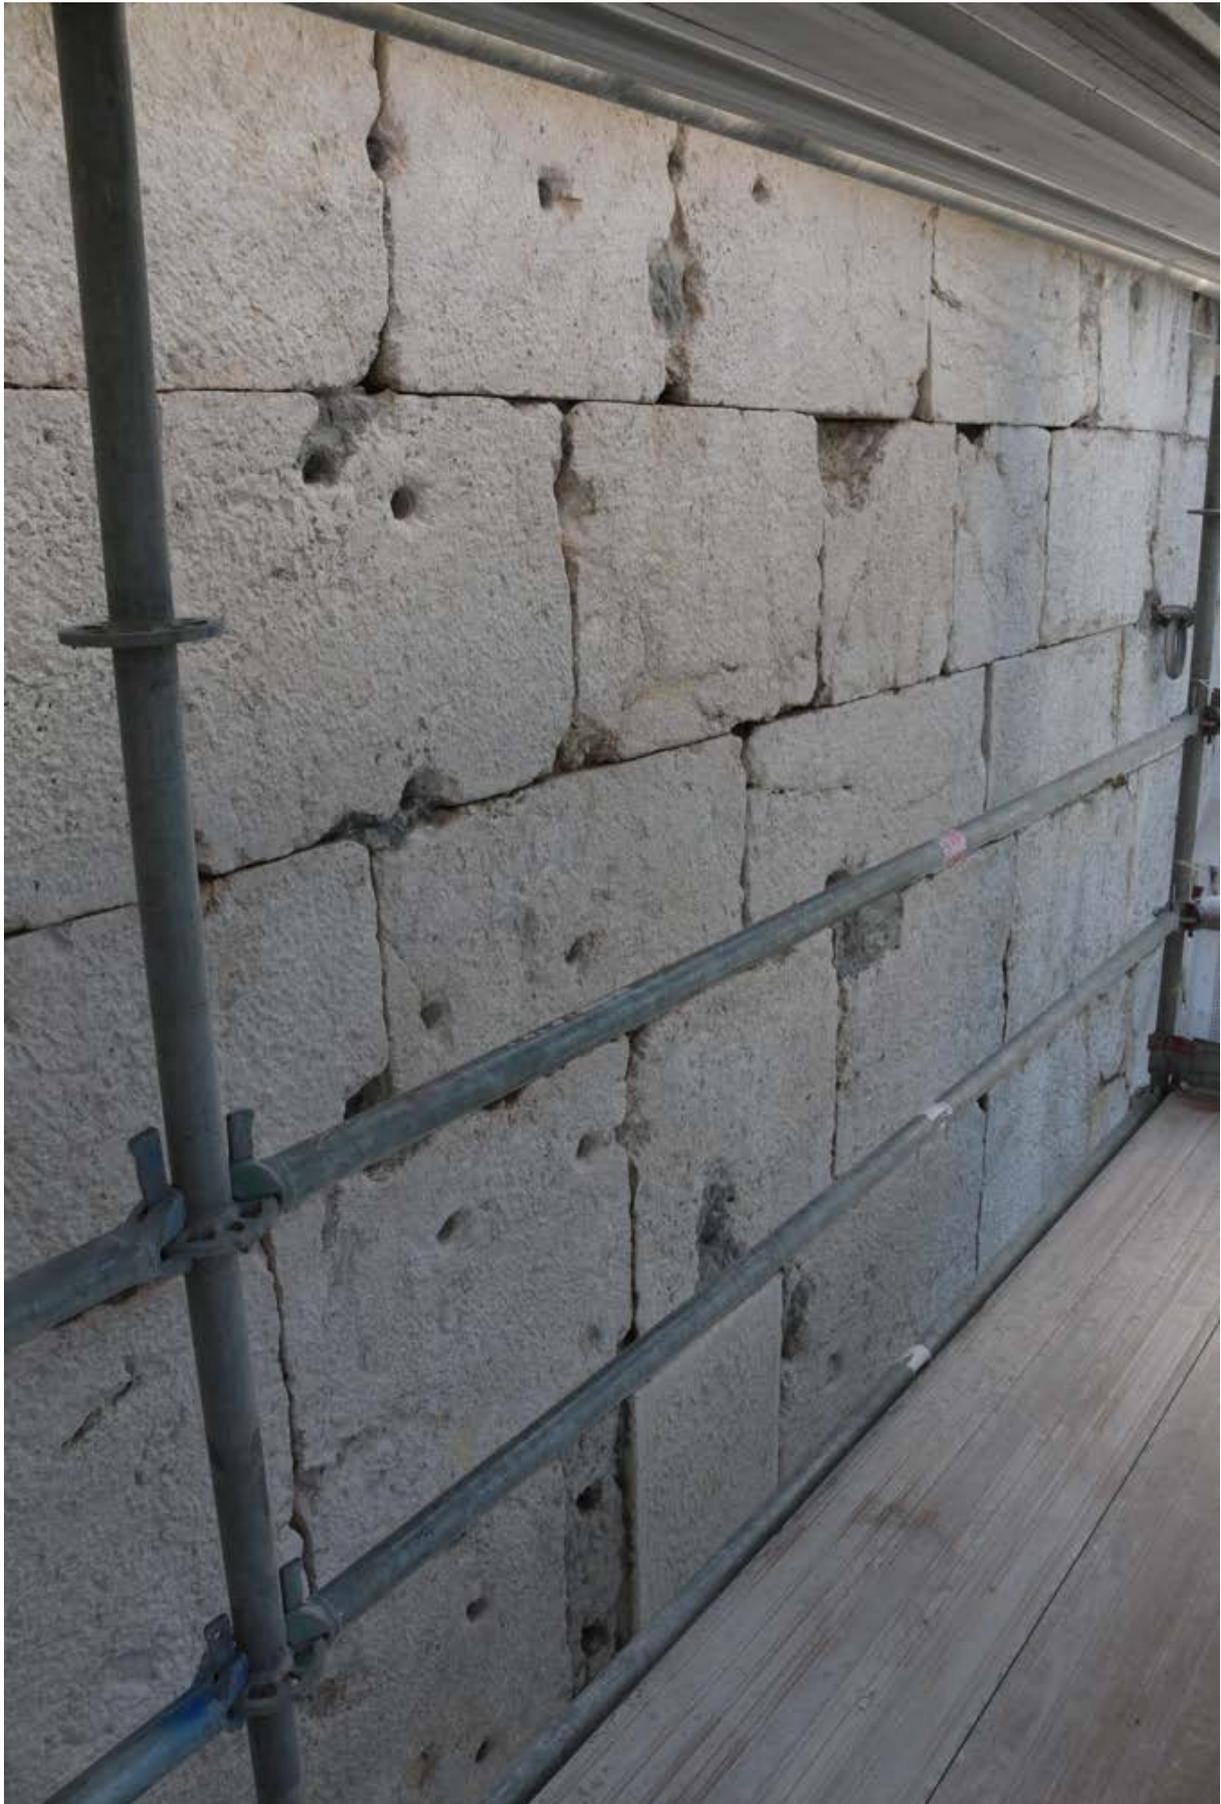
Abb. 49

Die beiden Platten in der Bildmitte messen eine Stärke von sechs Zentimetern. War dahinter verborgen eine Sprengkammer?

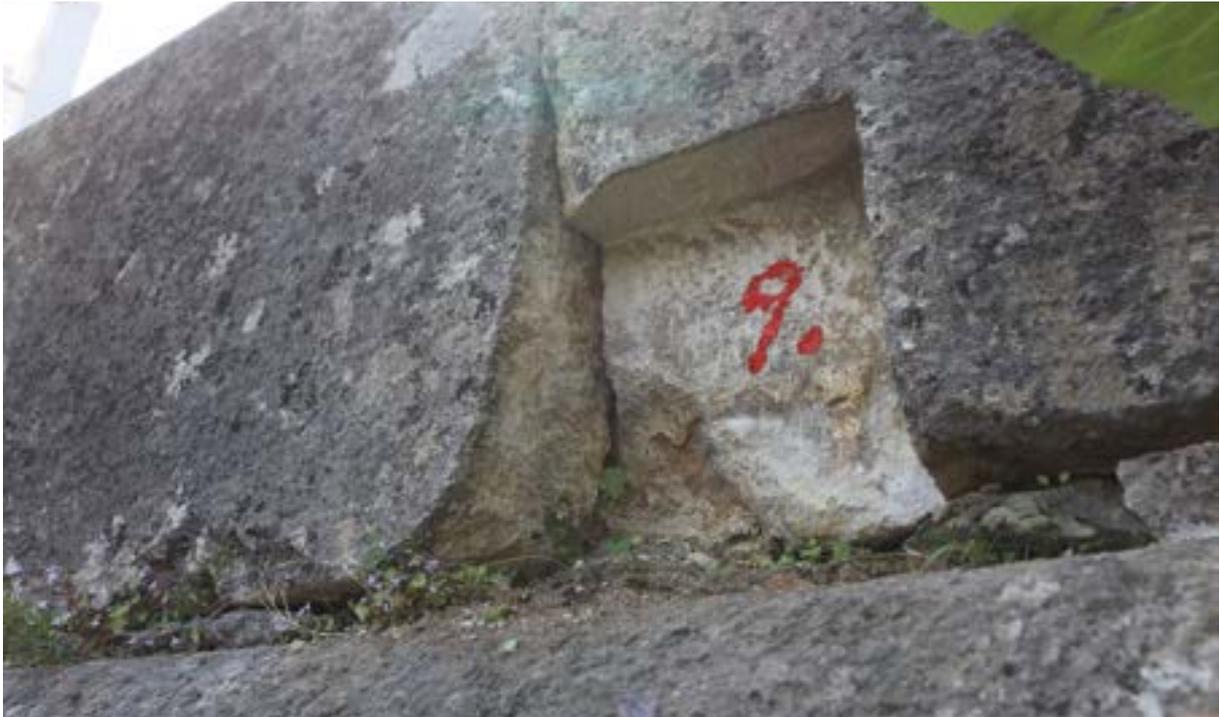
Abb. 75 hier war die Vierung nicht mehr vorhanden

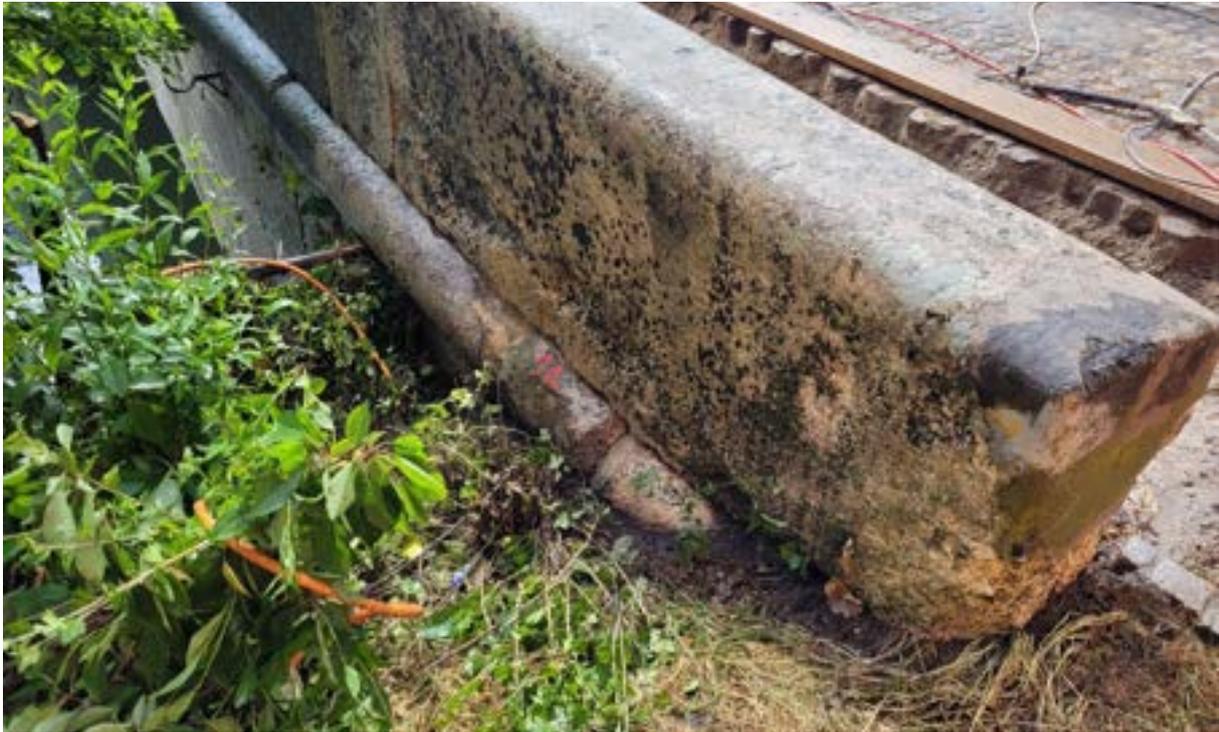
Abb. 77 Reinacherseite, flussab, halb von Erdreich überdeckt

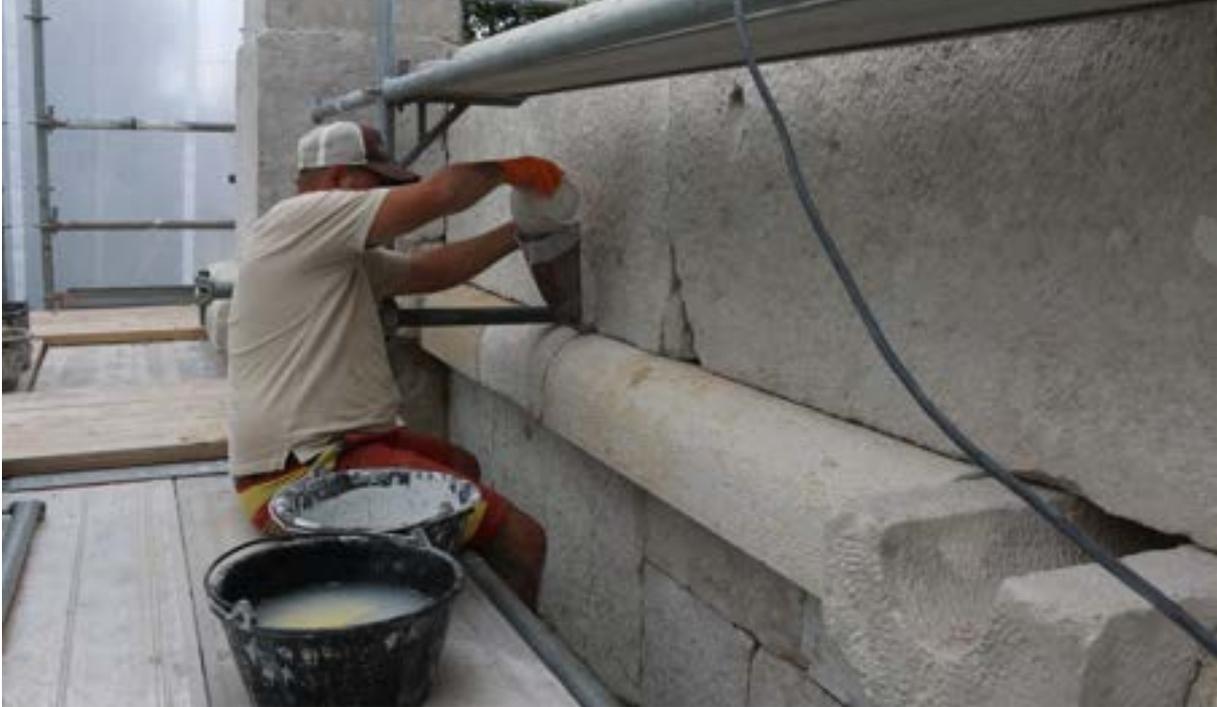
Abb. 80 im linken Bereich der rechten Brüstungsplatte zu erkennen: Bohrloch

Einige Vertiefungen in den Brüstungsplatten, die nicht an den Rand reichen, also "Binnenschäden", lassen wir sein. Natürlich auch die schräg in die Platten reichenden Bohrlöcher, die im Moment entstanden sind, als die Blöcke im Steinbruch zu Platten aufgebohrt und -gespaltet wurden. Siehe Abb. 13, 31, 80.

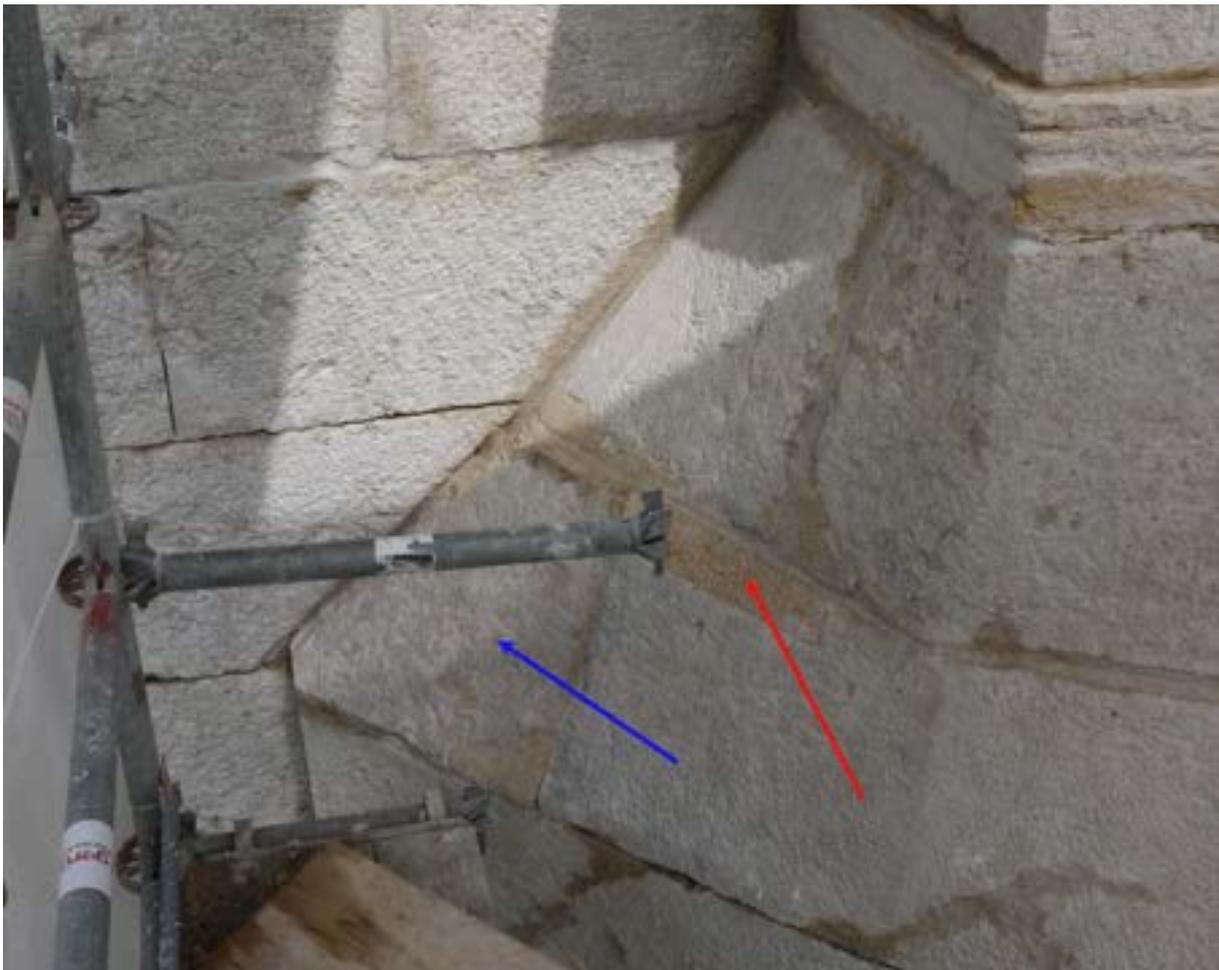
Abb.90 Roter Pfeil: die Vierung bestand nur noch aus Gebrösel und ist ersetzt worden.
Blauer Pfeil: der durch Wurzeln und Frost (?) herausgedrückte Stein (siehe auch Abb. 39 bis 42) sitzt hier wieder an seinem Platz.

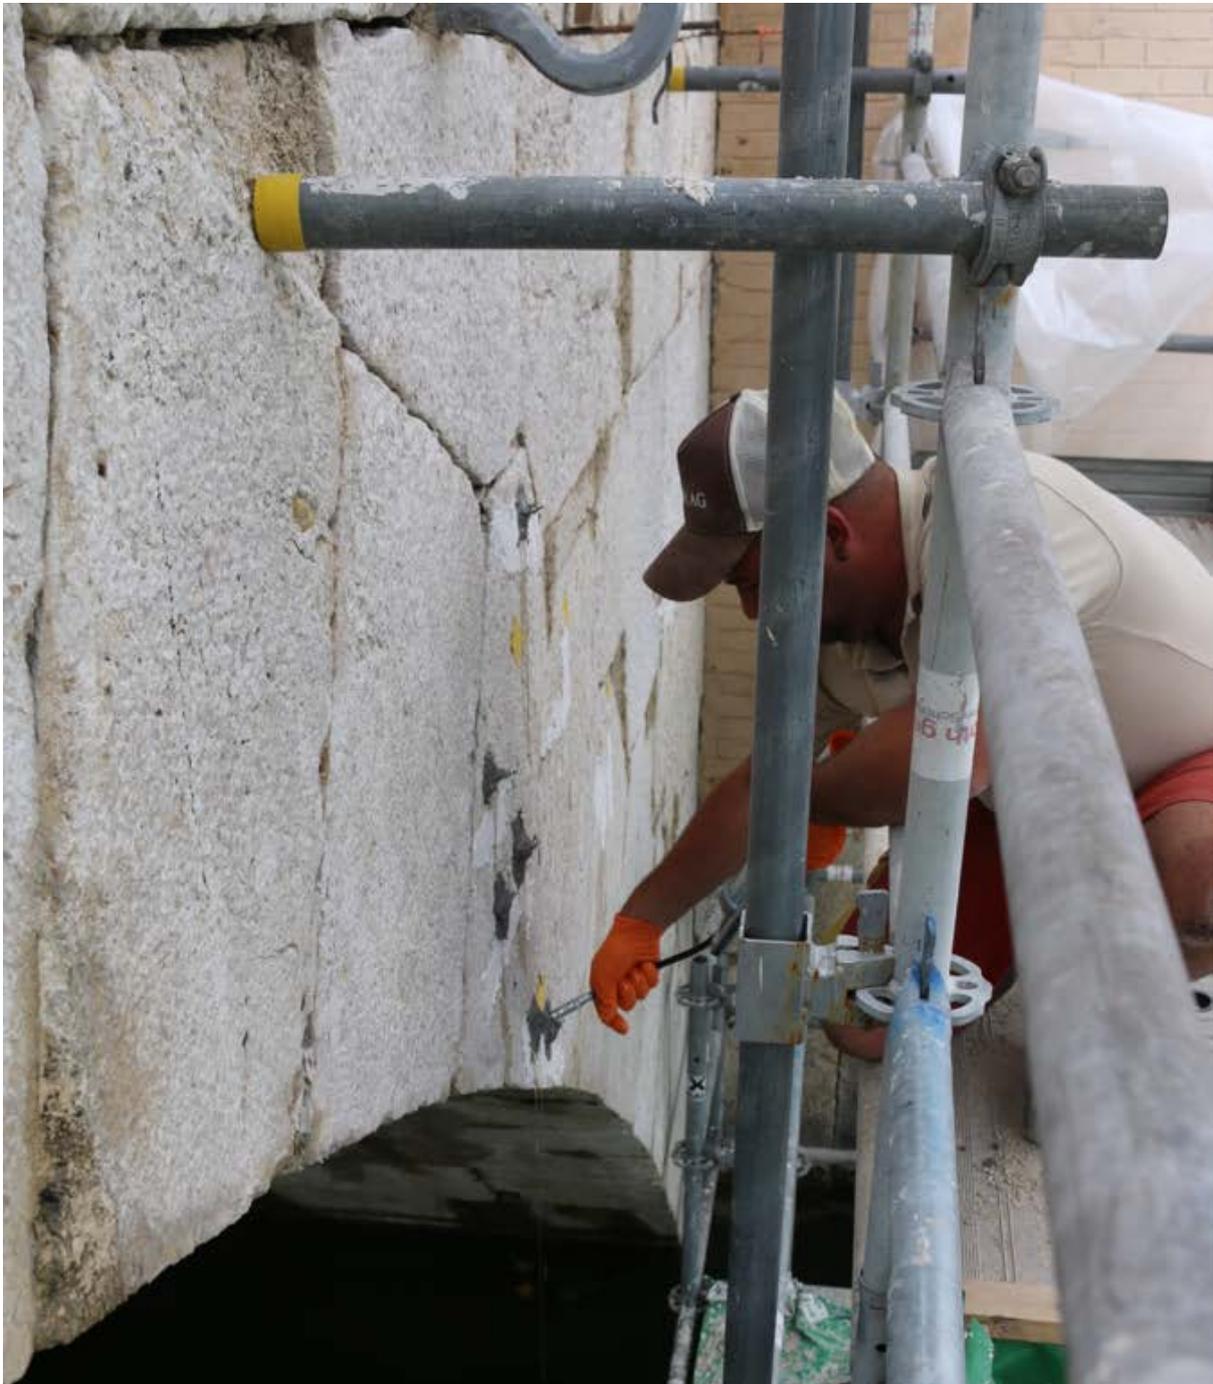
Bogensteine, die parallel und schräg zur Oberfläche gerissen sind, werden mit Druck injiziert.

Abb. 92 Beim Einpressen der Epoxydharzflüssigkeit

Dazu werden die Risse mit Gips geschlossen, Gussnippel, ähnlich wie für Fettpressen, werden eingebohrt und eingeklebt.

Dann wird Injizierharz mit der Handpresse eingebracht.

Nach dem Aushärten werden Gips und Nippel entfernt. Der Untergrund wird anschliessend gesandstrahlt.

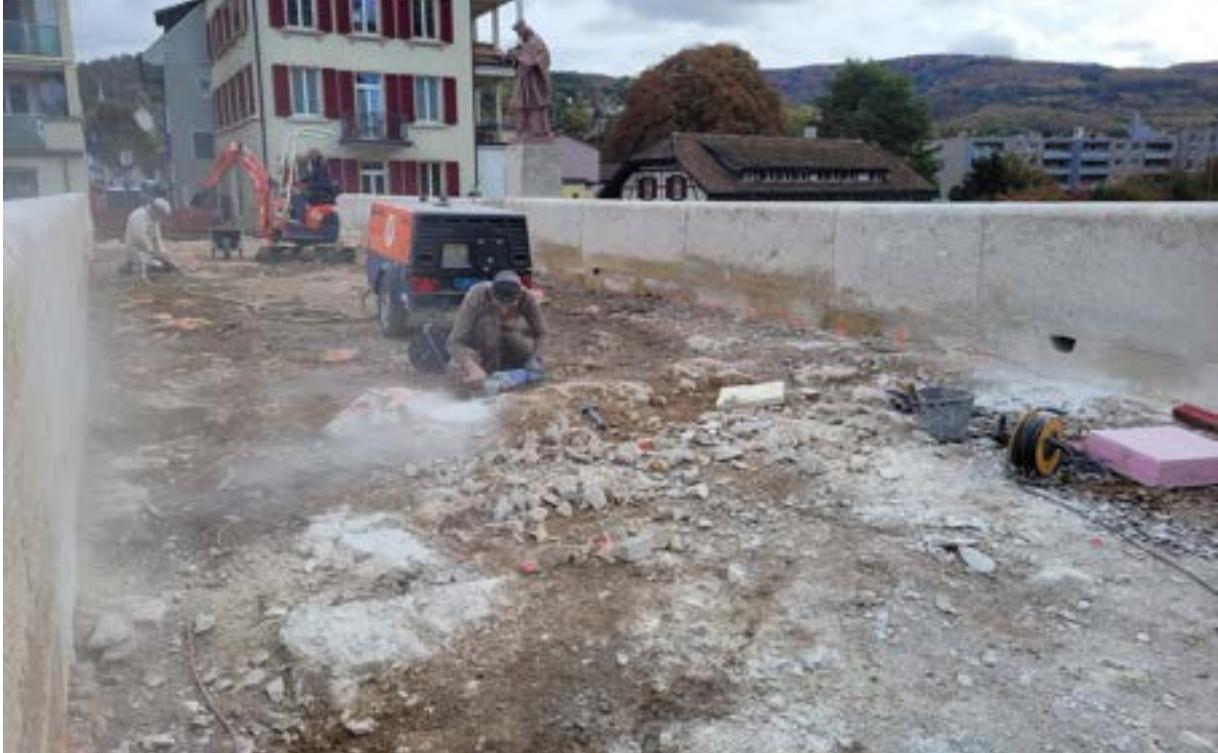
Abb. 100 Mit Leuchtfarbe sind die Buckel angezeichnet und in Zahlen die abzutragende Höhe.

Damit der Magerbeton eine durchgehende Schichtdicke bilden kann, müssen Steinmetze und Steinmetzin nochmal an die Arbeit und überstehende Buckel abfräsen:
