Sanierung Mauer Villa Kunterbunt, Reigoldswil
Restaurierungsbericht Natursteinarbeiten

Ausgangslage

Für ein durchgehendes Trottoir soll Platz geschaffen werden. Die Mauer der Villa Kunterbunt steht dem im Wege und muss zurück versetzt werden. Das Trottoir wird an der Mauerecke Parkplatz/ Strasse 19cm höher liegen als das bestehende Terrain. Die Mauer wird deshalb 10cm höher gesetzt.

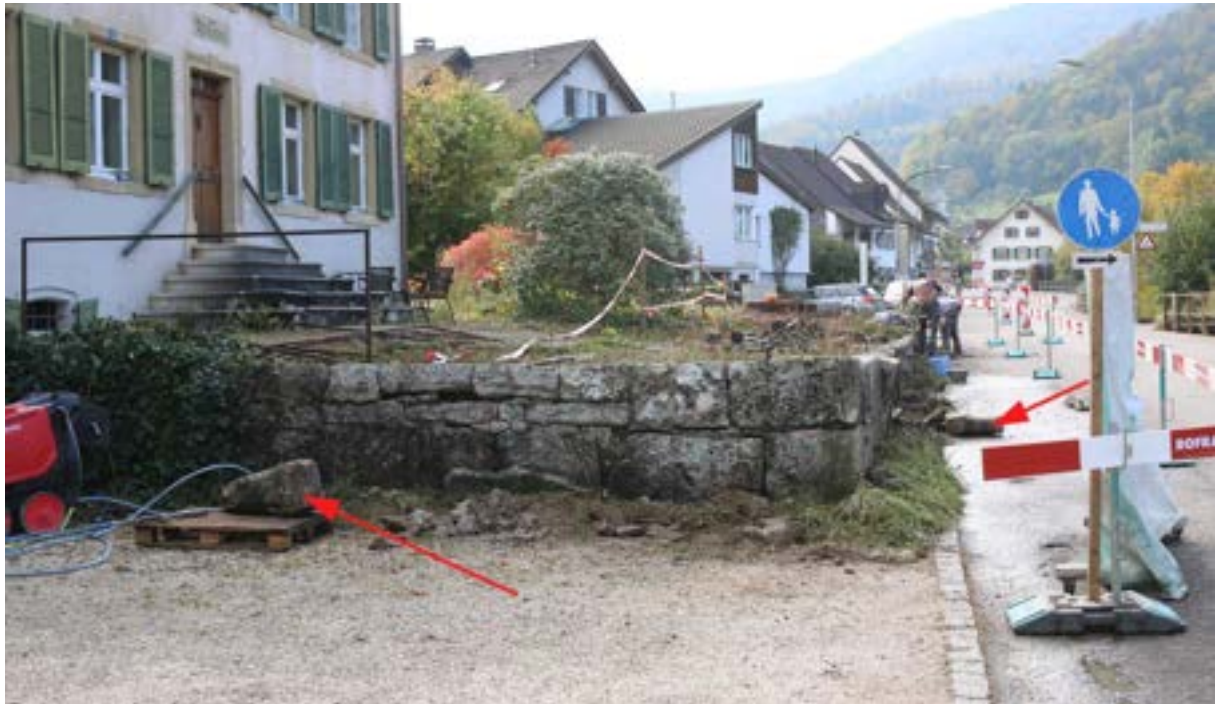
Abb. 1 Vorzustand am Abbautag, die Radabweiser (rote Pfeile) sind bereits demontiert

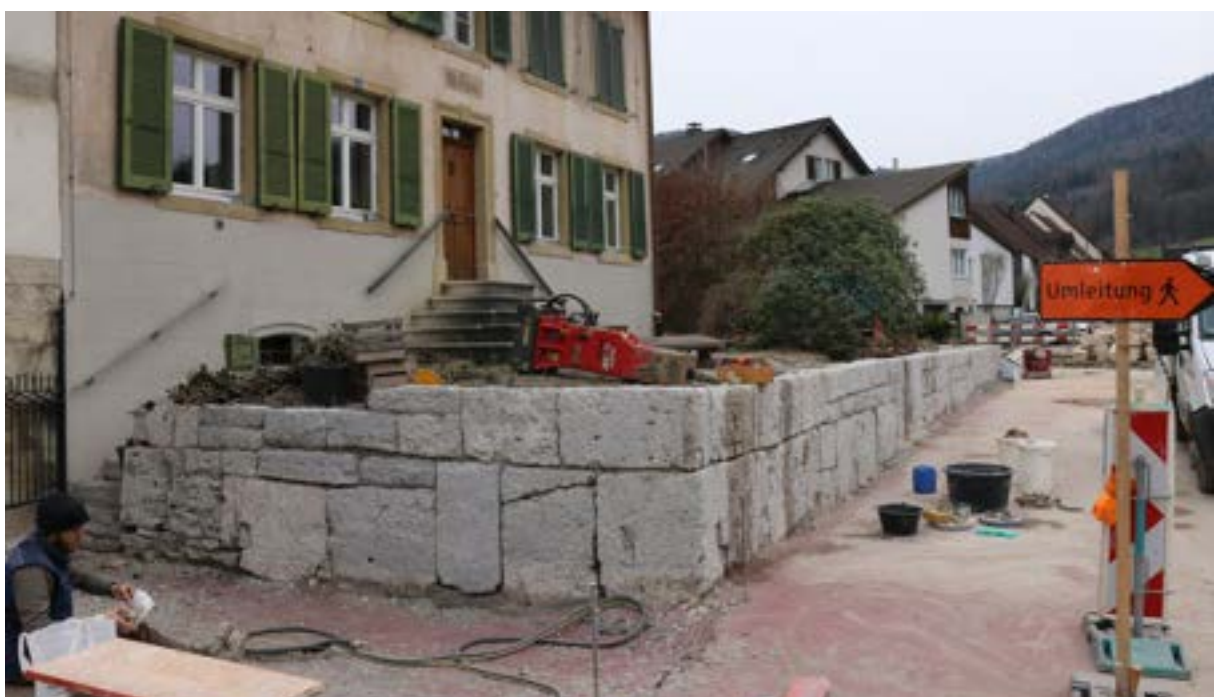
Abb. 2 Nach Abschluss der Arbeiten

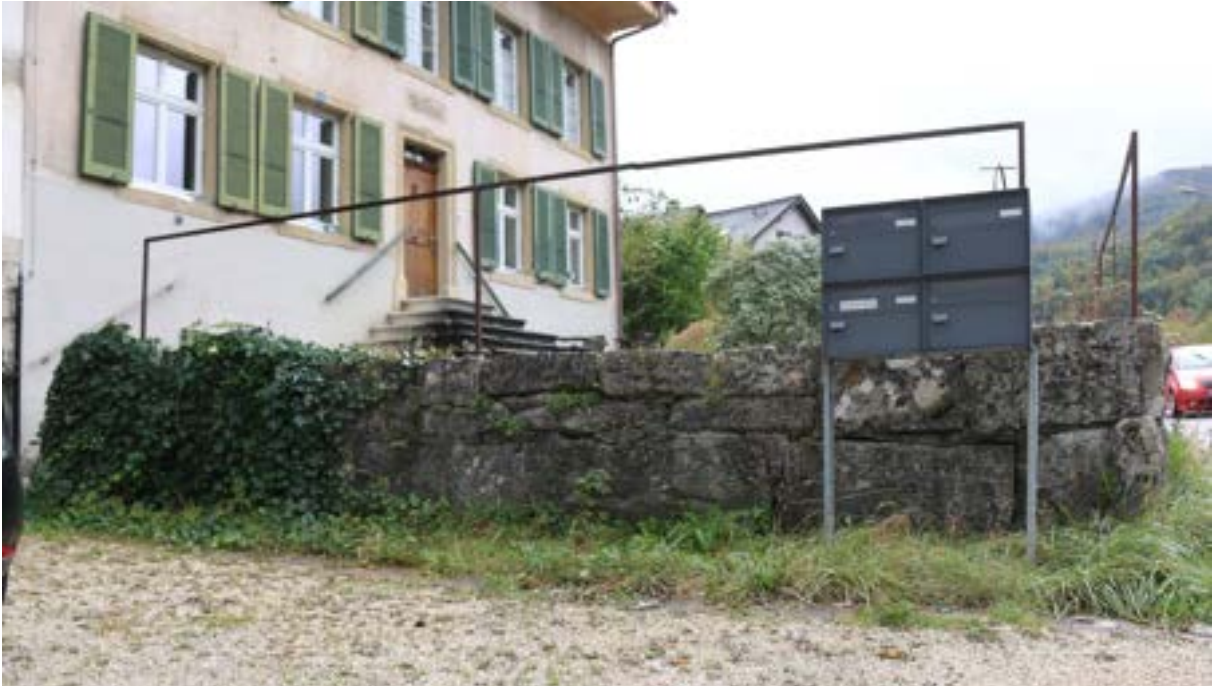
Abb. 3 ca. sechs Meter Mauer, ab Fassade, bleiben stehen

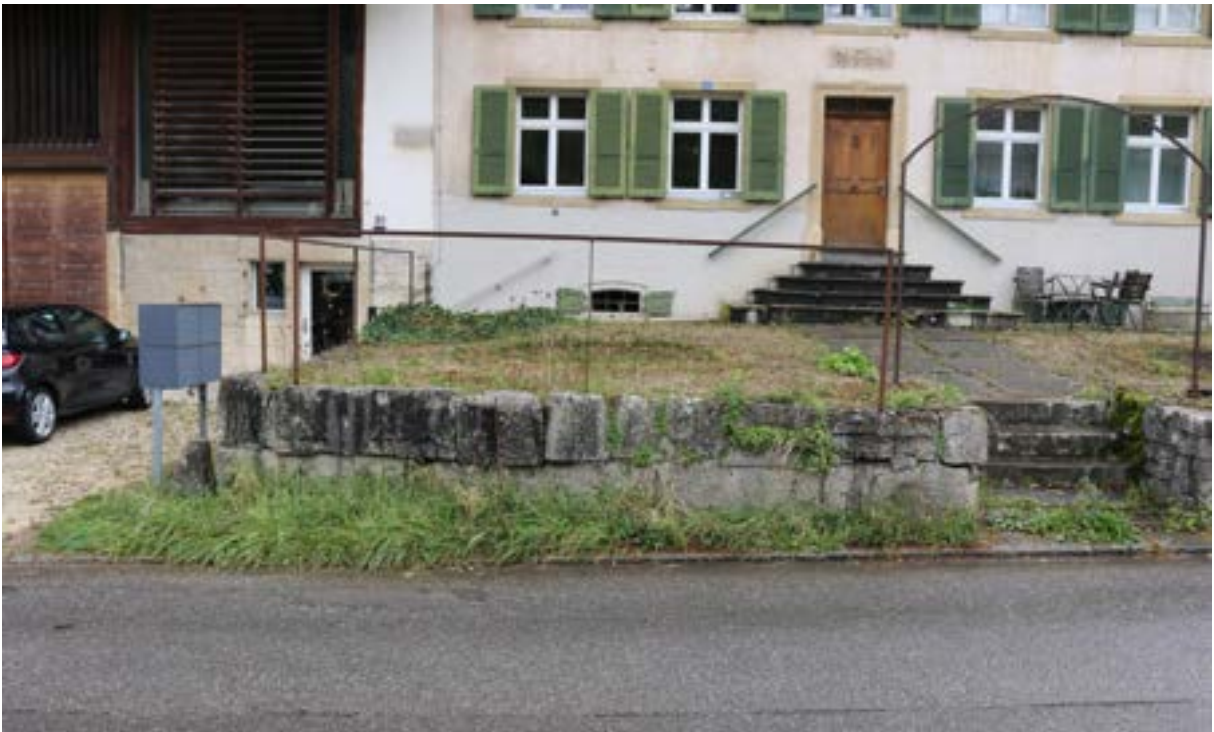
Abb. 4 Das Terrain (Vorplatz, Asphalt) wird an der Mauerecke links im Bild neu 19 cm höher gesetzt. Die Mauerkrone wird 10 cm angehoben.

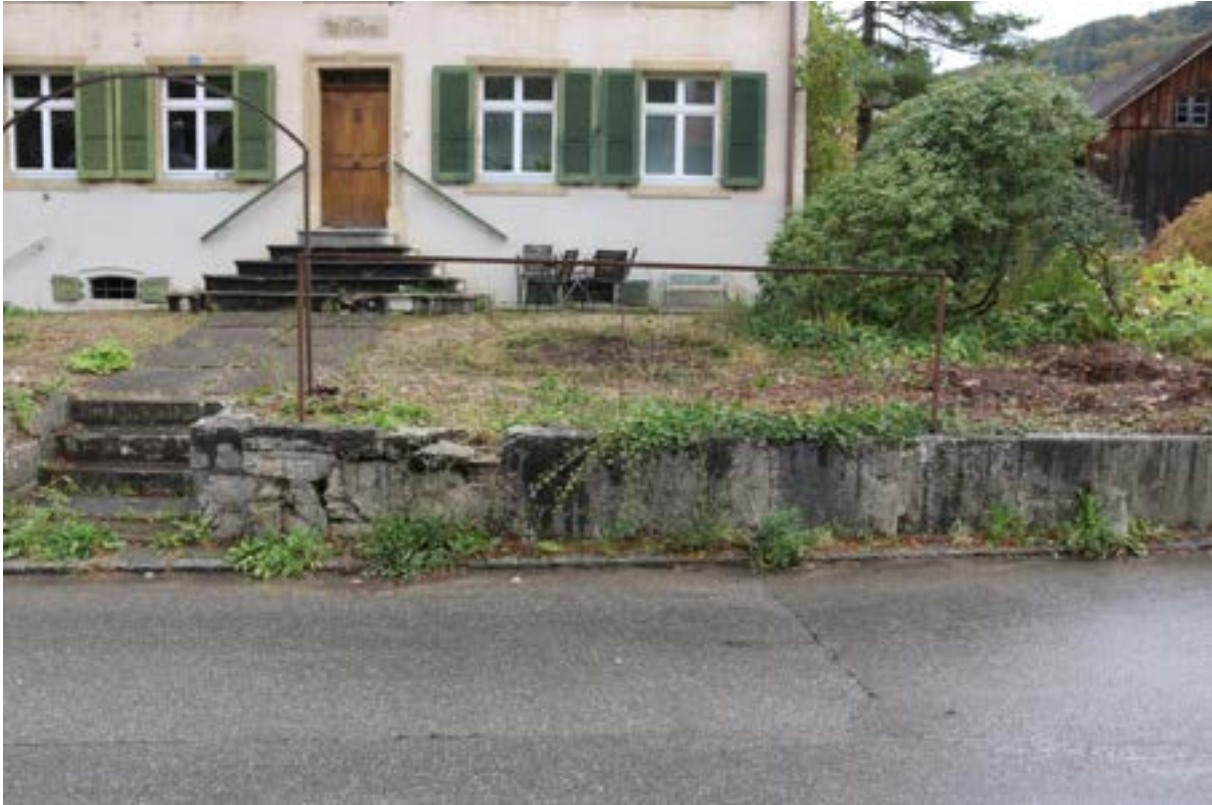
Abb. 5 Rechts im Bild beginnt die Betonmauer und reicht bis zum Wollbächli. Vor Beginn der Arbeiten war nicht klar, ob es sich um Beton handelt, oder verputzten Naturstein. Während des Abbruchs zeigt sich, dass dieser Mauerbereich durchgehend aus Beton besteht.

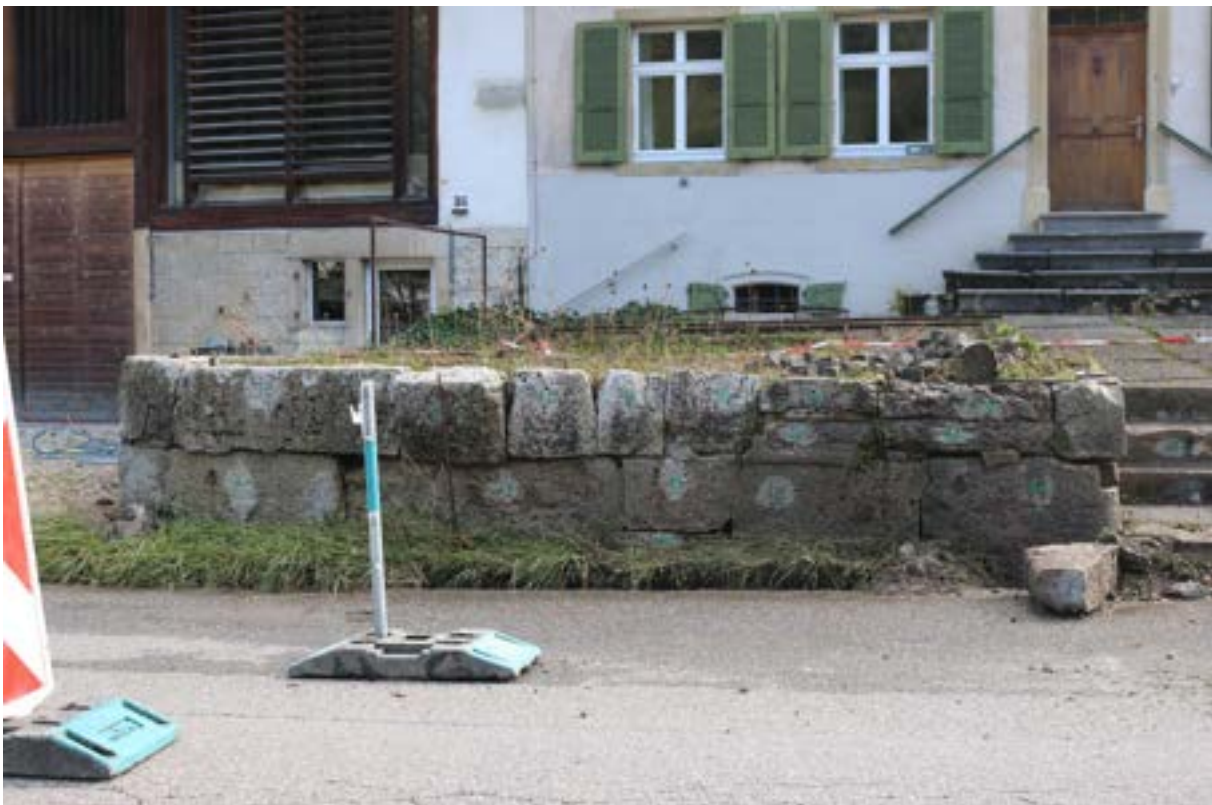
Abb. 6 Vor dem Abbau wird die Mauer heiss abgedampft und anschliessend nummeriert und fotografiert. Die Radabweiser (einer rechts im Bild) werden nicht wieder montiert.

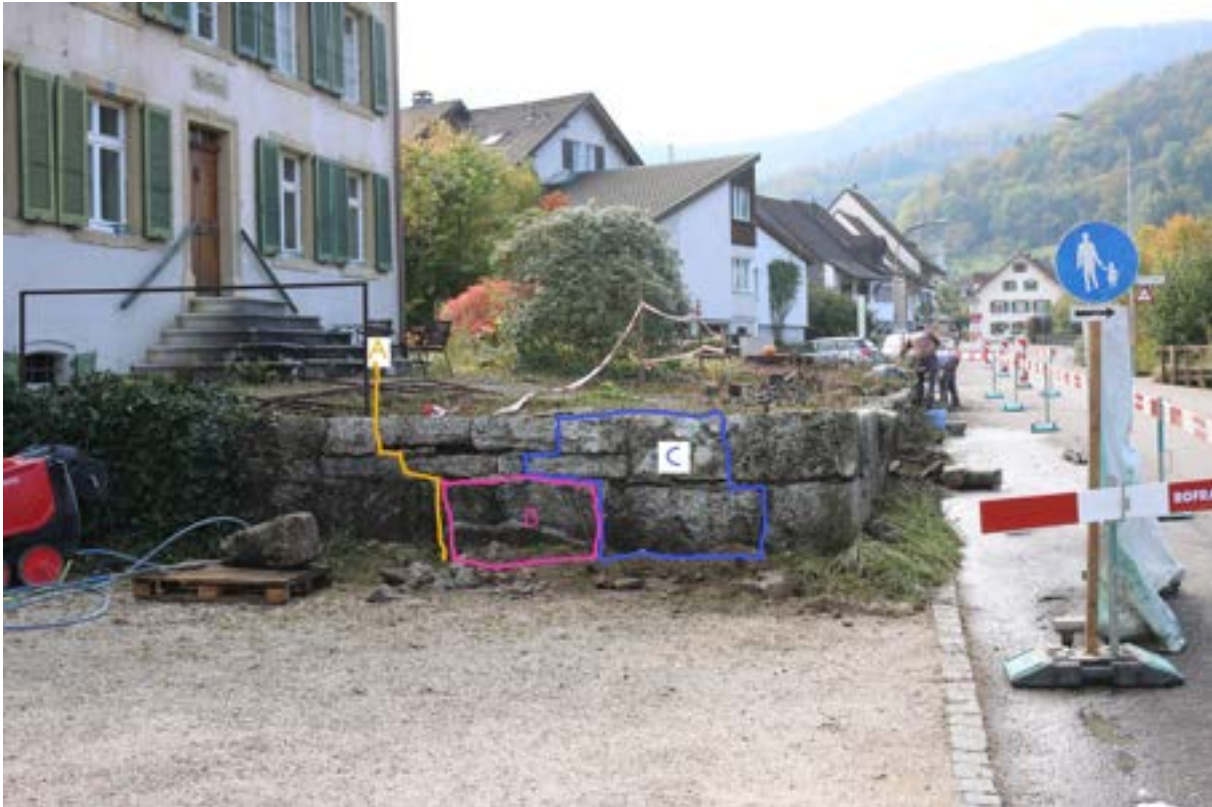
Abb. 7 Die strassenseitige Mauer wird entfernt und etwa 2,5 Meter weiter links wieder versetzt. Bis zur gelben Linie A wird die Mauer abgebaut. Stein B hat keine bearbeitete Oberfläche und ist nur ein paar Zentimeter dick. Er wird aussortiert. Partie C wird auf der Strassenseite zur Ergänzung verwendet.

Nach dem Zurückschneiden des Efeus, siehe Abbildung 7, links von Linie A, zeigt sich, dass der belassene Mauerteil, im oberen Bereich stark nach innen abgesackt ist. Um einen stimmigen Übergang zwischen diesem Mauerteil und den neuerrichteten Steinen zu ermöglichen, wird von Besitzer/ Bauleitung entschieden, unserer Empfehlung zu folgen und die oberen beiden Reihen auf einer Länge von etwa 2 Metern ab- und korrekt wieder aufzubauen.

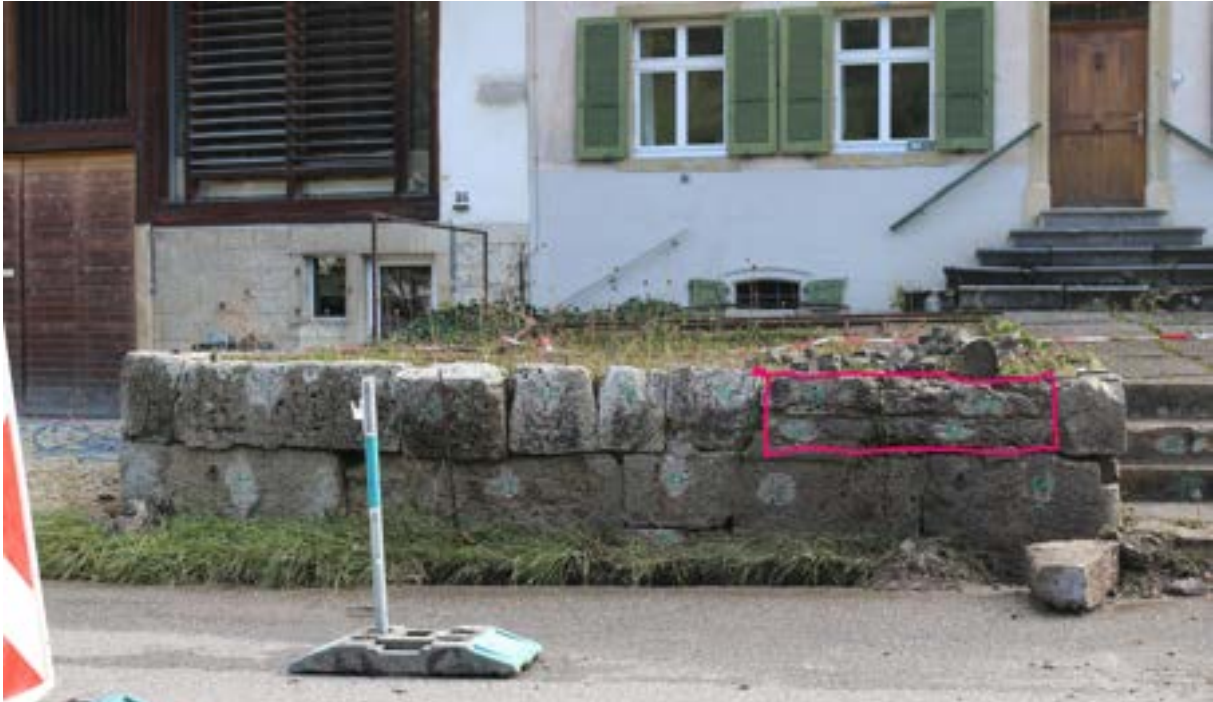
Abb. 8 Das pinkfarben umrandete Material ist in schlechtem Zustand und wird aussortiert.

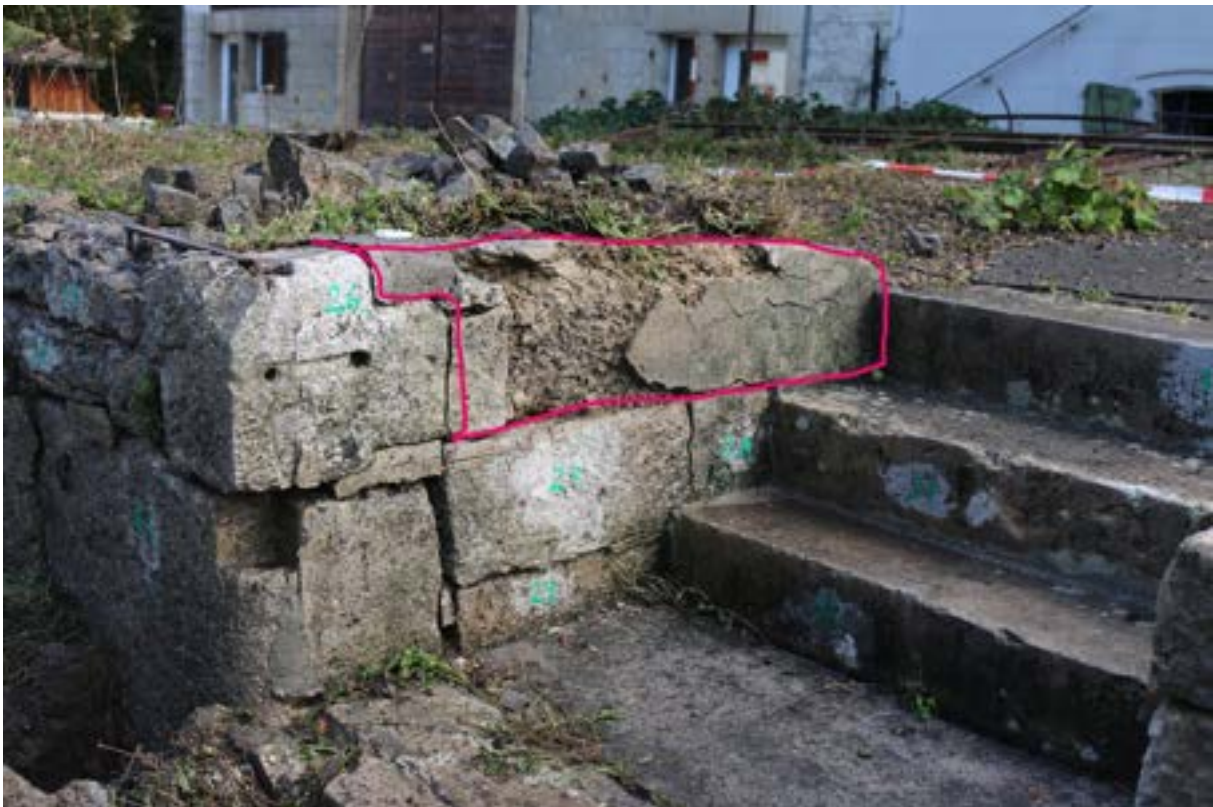
Abb. 9 Hier besteht das pinkfarben umrandete Material aus verwittertem Beton und wird entsorgt.

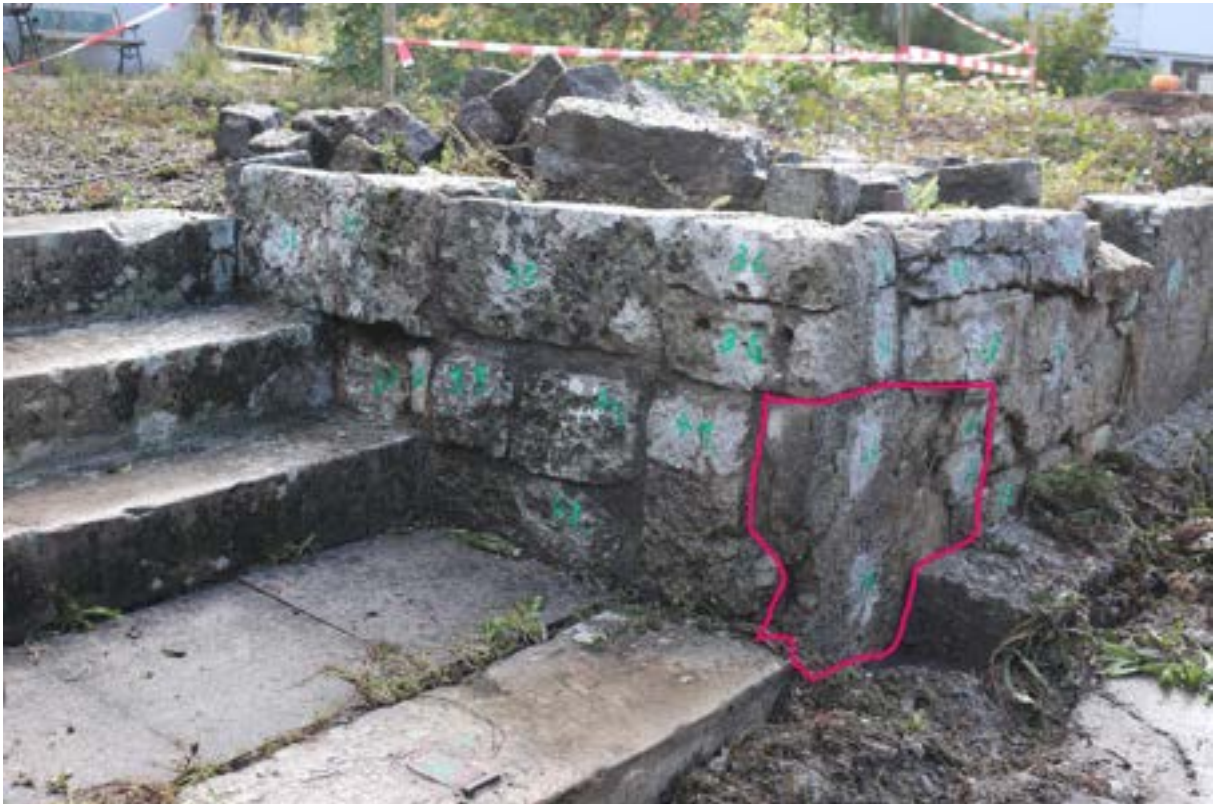
Abb. 10 Alle grösseren Steine haben stehende Lager. Bei diesem pinkfarben bezeichneten Stein fällt eine etwa 10 Zentimeter dicke Schicht ab und zerbricht in Einzelteile. Dieser Stein wird selbstverständlich auch nicht wieder eingebaut.

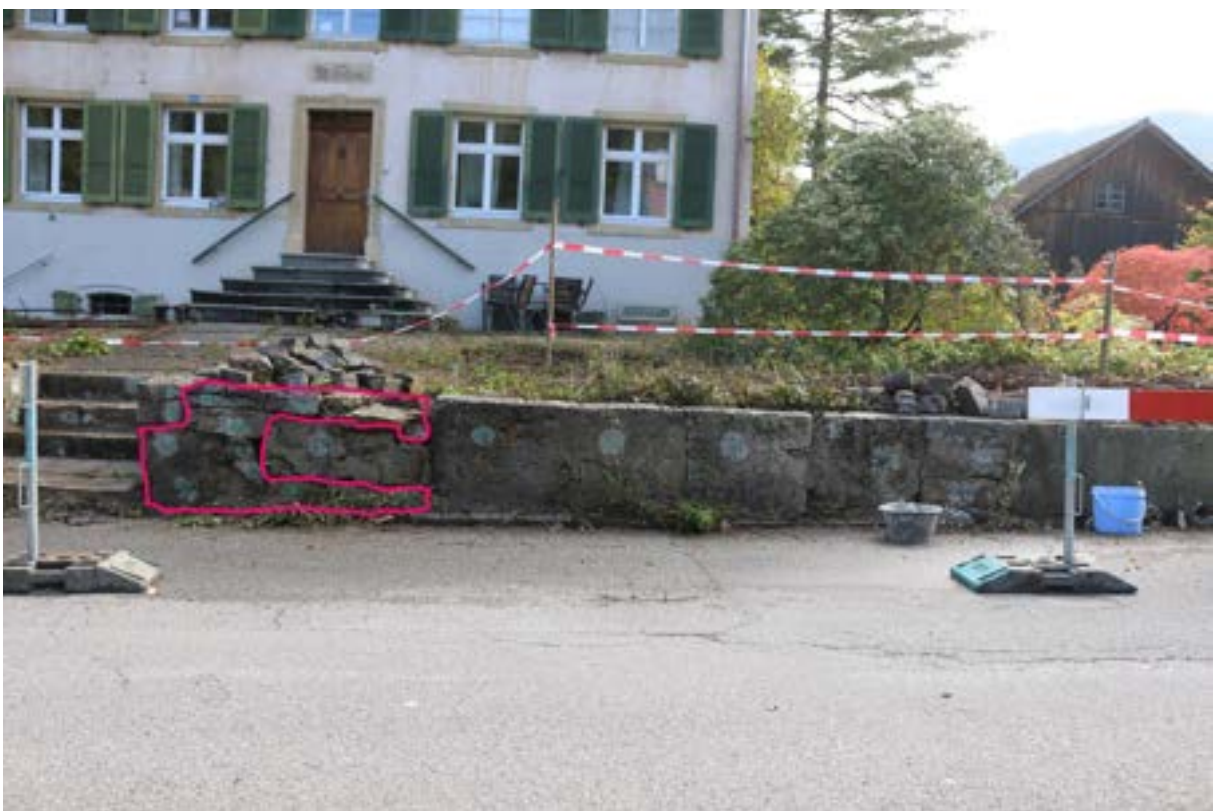
Abb. 11 Auch hier bezeichnet die Pinklinie schlechtes Material, welches keine Wiederverwendung findet.

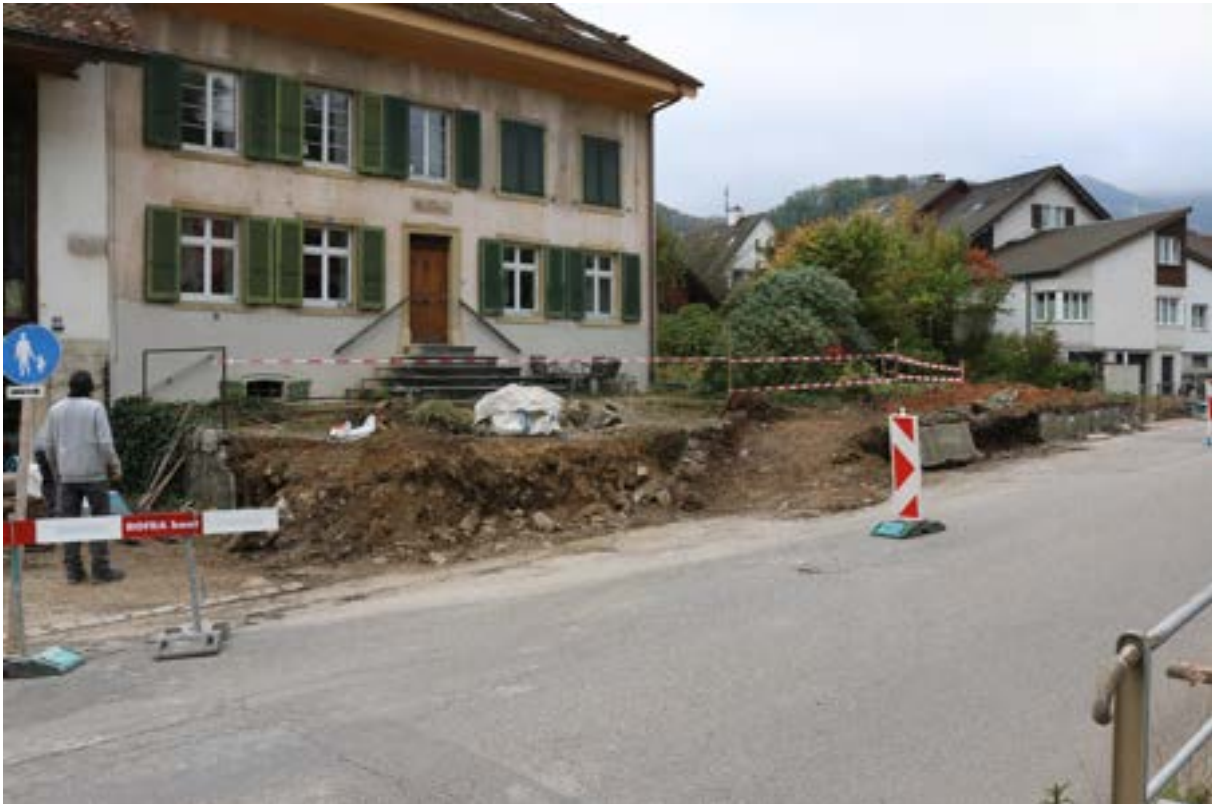
Abb. 12 Nach dem Abbau der Mauer. Rechts im Bild ist die Betonmauer erkennbar. Eisenteile haben teilweise durch Rostsprengung Steine beschädigt und werden ausgebohrt. Nur ein paar Ringe an den Vorderseiten werden, weil ohne Schäden, und weil sie Geschichte erzählen, belassen.

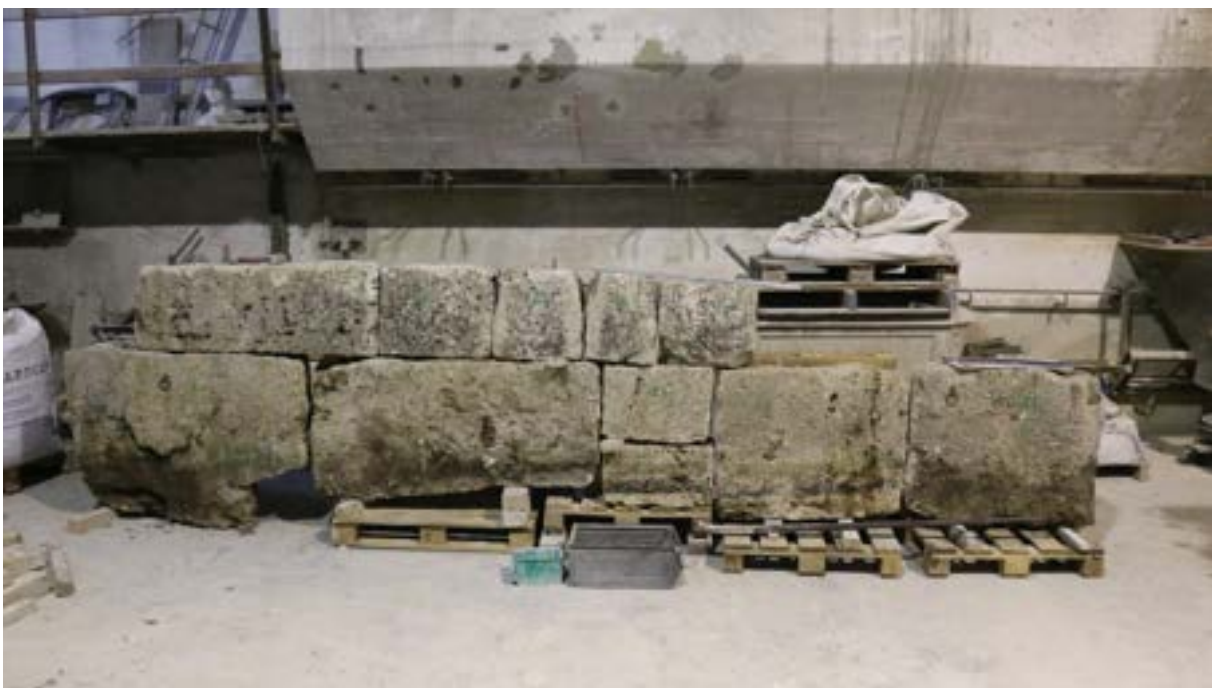
Abb. 13

Die brauchbaren Steine werden direkt nach dem Abbau in der Werkstatt wieder aufgebaut, um Menge und Höhen von Fundament und Steinschichten festlegen zu können.

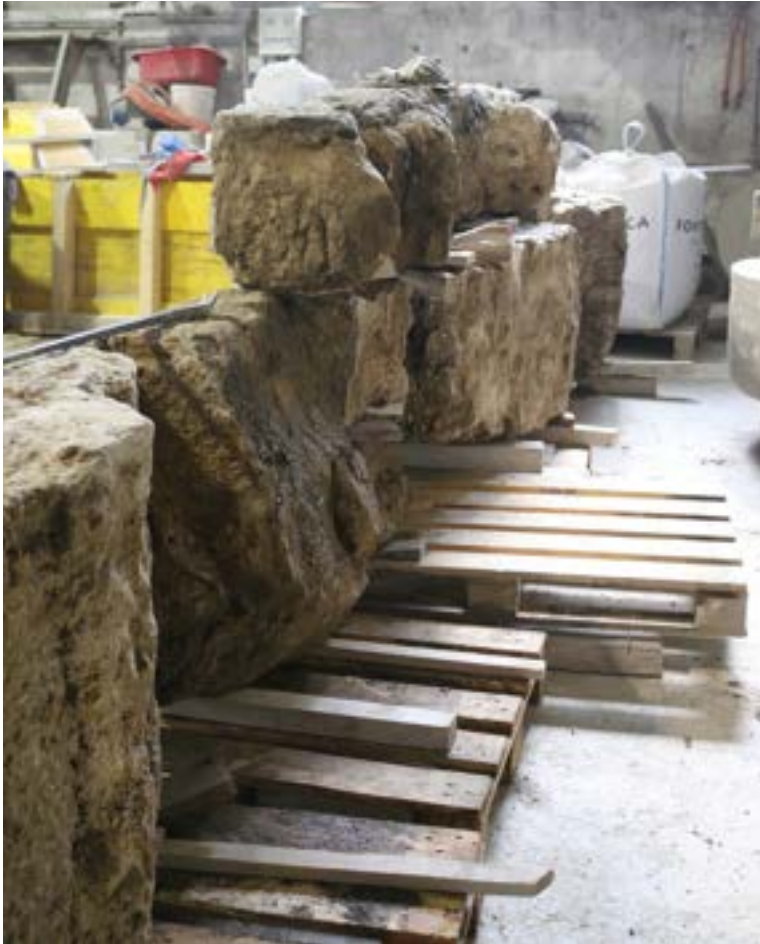
Abb. 14 Die Rückseiten sehen nicht so massiv und kubisch aus wie die Vorderseiten.

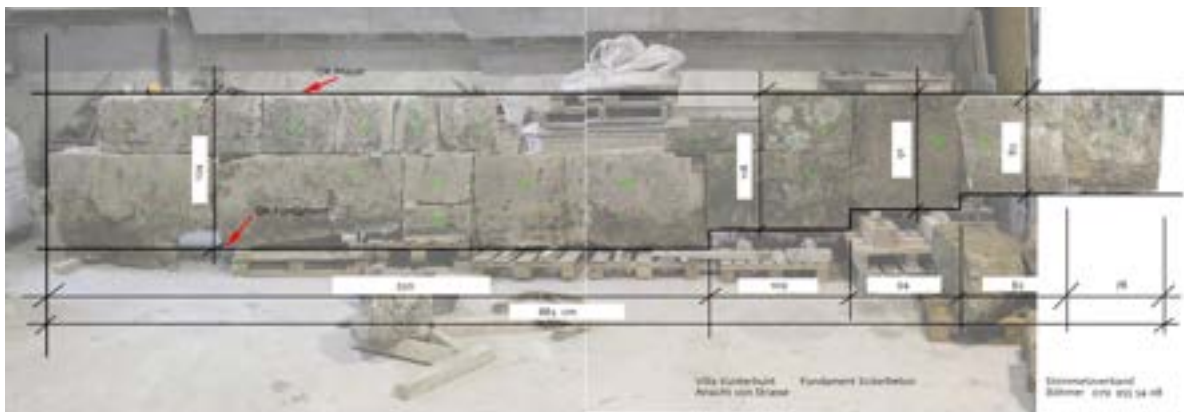
Das Fundament wird bauseits in Sickerbeton erstellt. Sickerbeton verhindert Staunässe am Naturstein und kann mit wenig Aufwand bei Bedarf tiefer gespitzt werden.

Abb. 15 Die Standfuge von Stein Nr. 20, ganz links unten, wird noch gerade geschnitten, um das Versetzen zu vereinfachen.

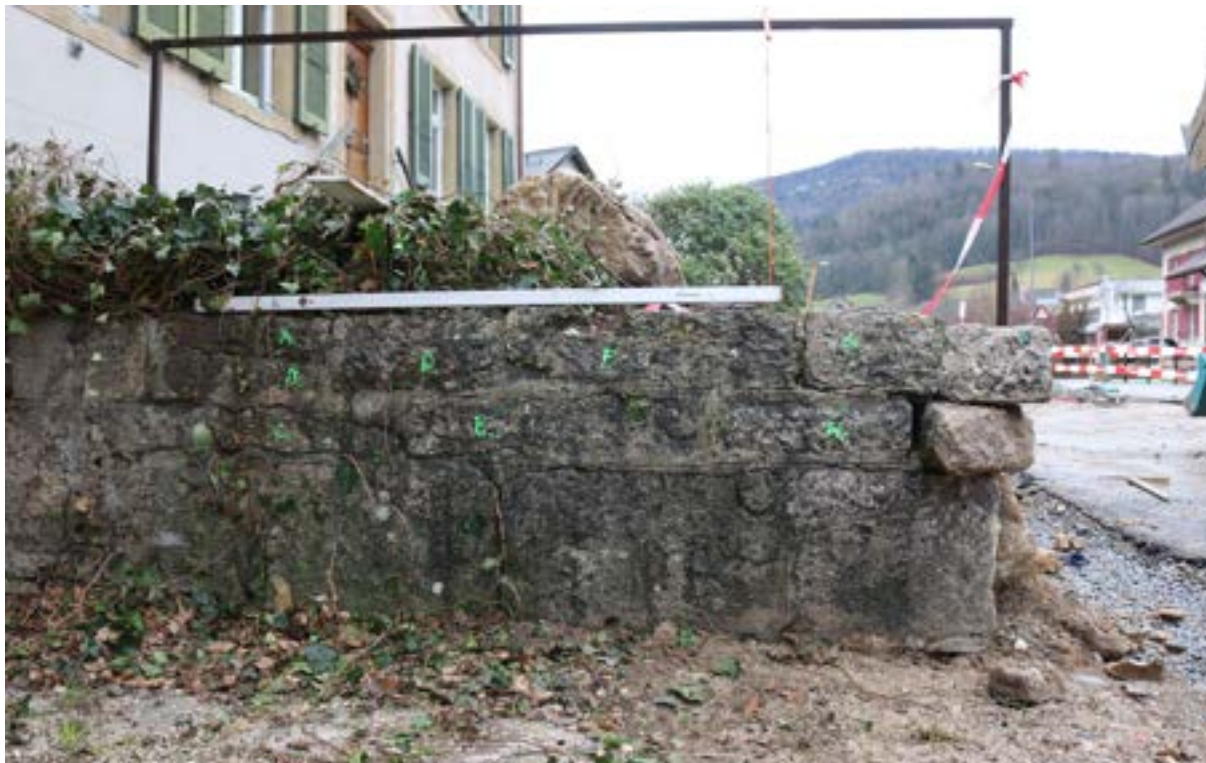
Abb. 16 Die grün nummerierten Steine vor dem Abbau

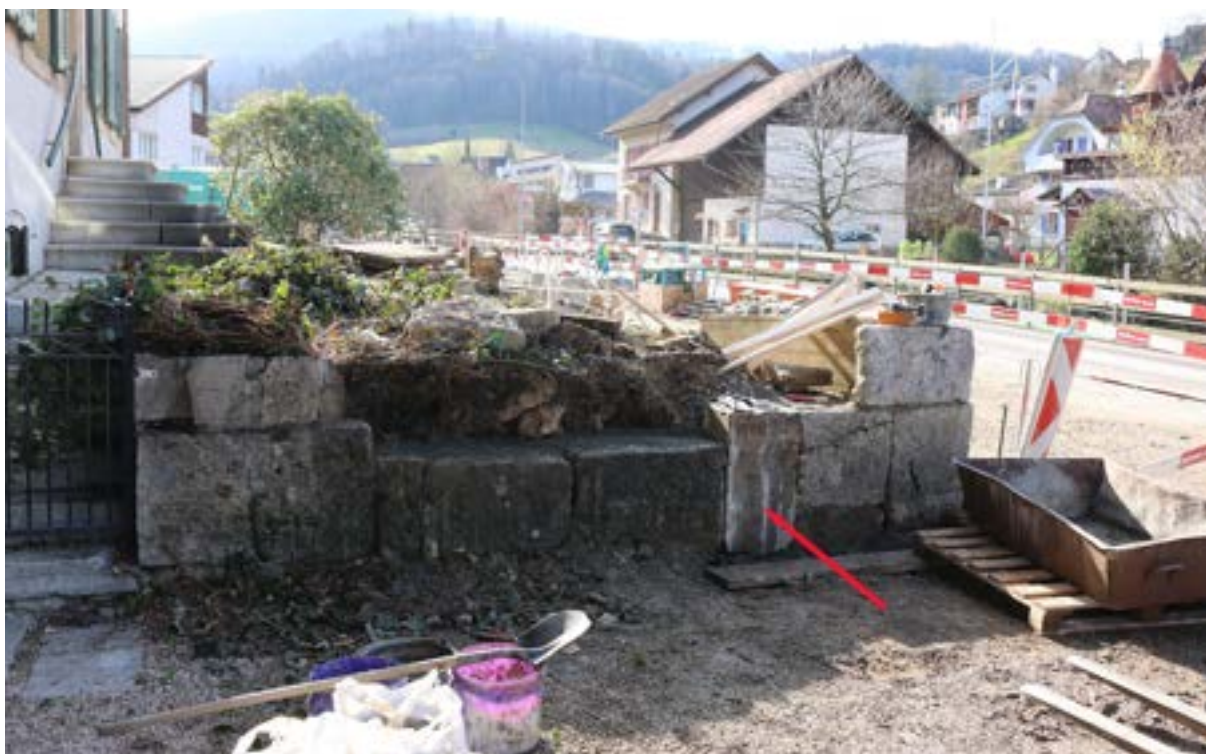
Abb. 17 Die Mauerecke Parkplatz/Strassenseite ist hier bereits wieder aufgebaut. Die oben erwähnten beiden Steinreihen sind entfernt. Der mit rotem Pfeil bezeichnete Stein füllt die Lücke zwischen stehengelassener Mauer und der nach links versetzten, wiedererrichteten Mauerecke.

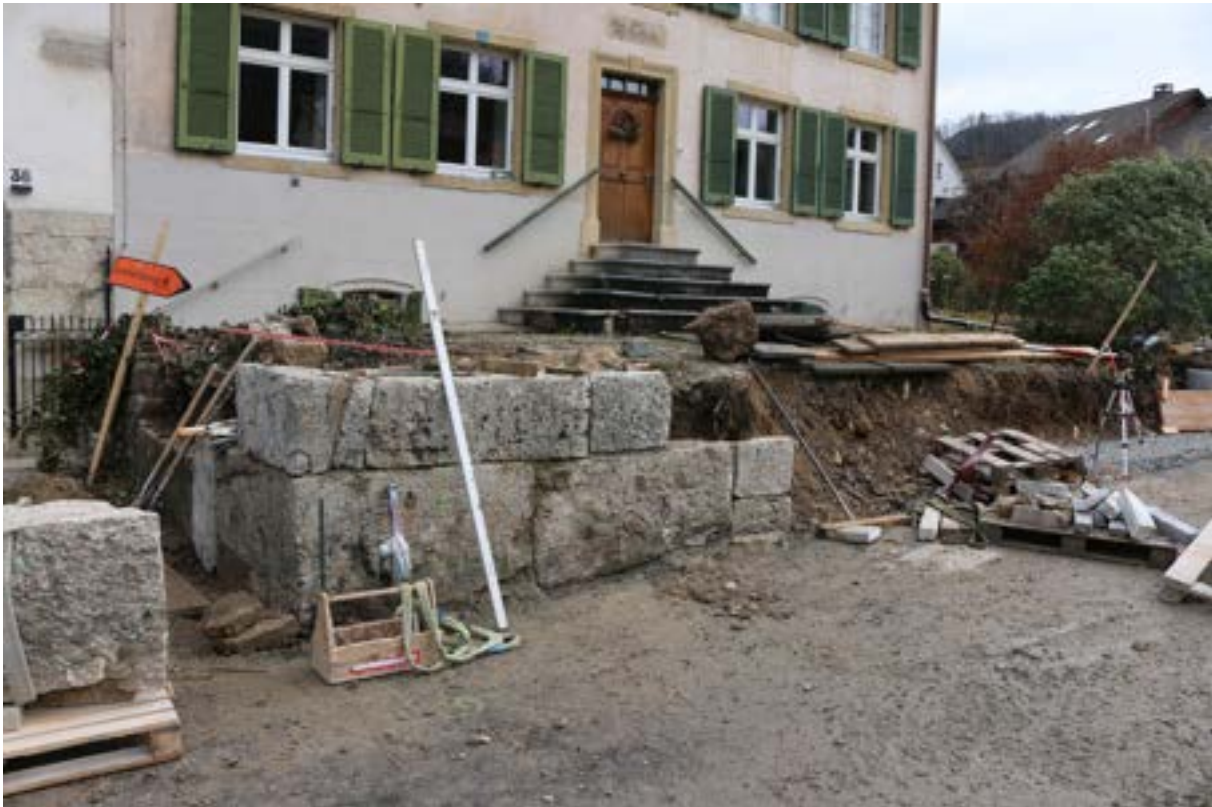
Abb. 18 Die neuerrichtete Mauerecke

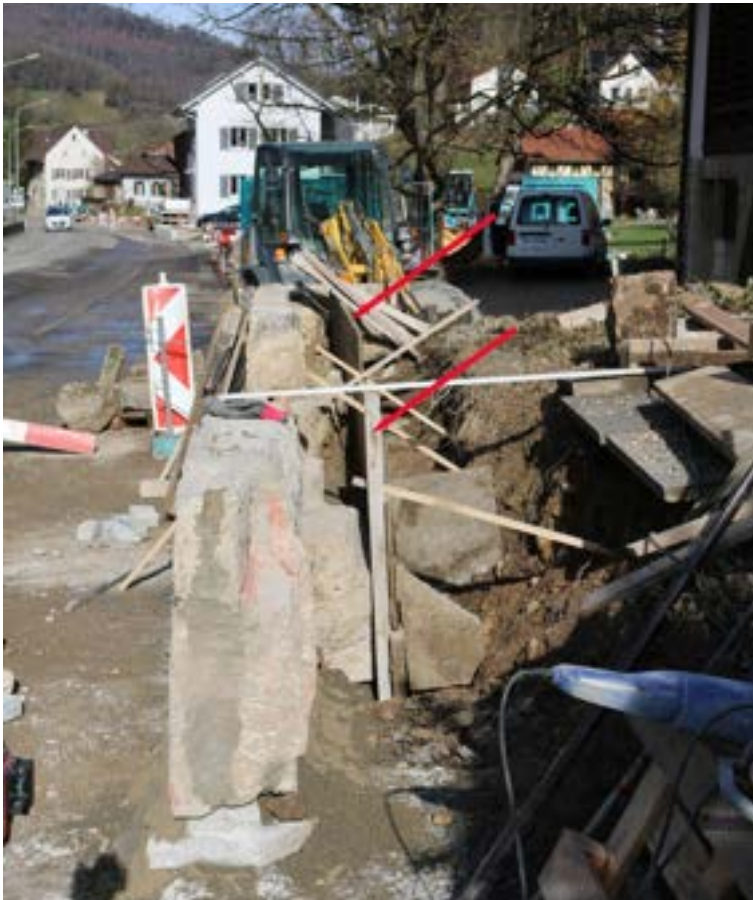
Abb. 19

Die roten Pfeile zeigen auf die Abschalung hinter der Mauer. Hier wird Sickerbeton zur Stabilisierung der Mauer eingefüllt.

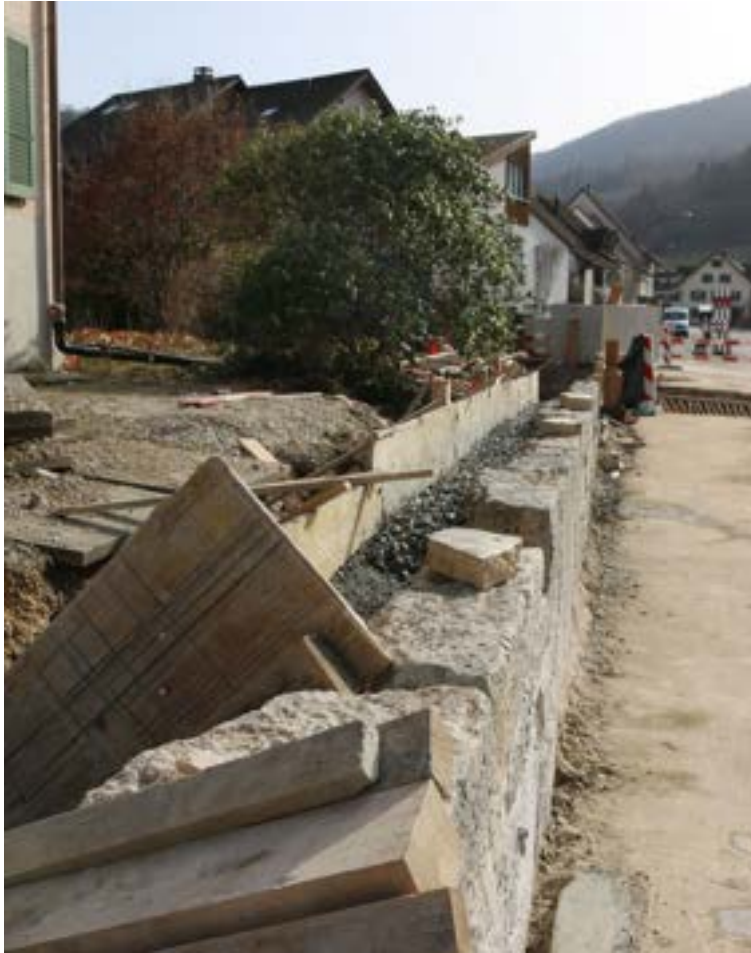
Abb. 20 Beinahe die gesamte Länge steht. Der Sickerbeton ist hinterfüllt

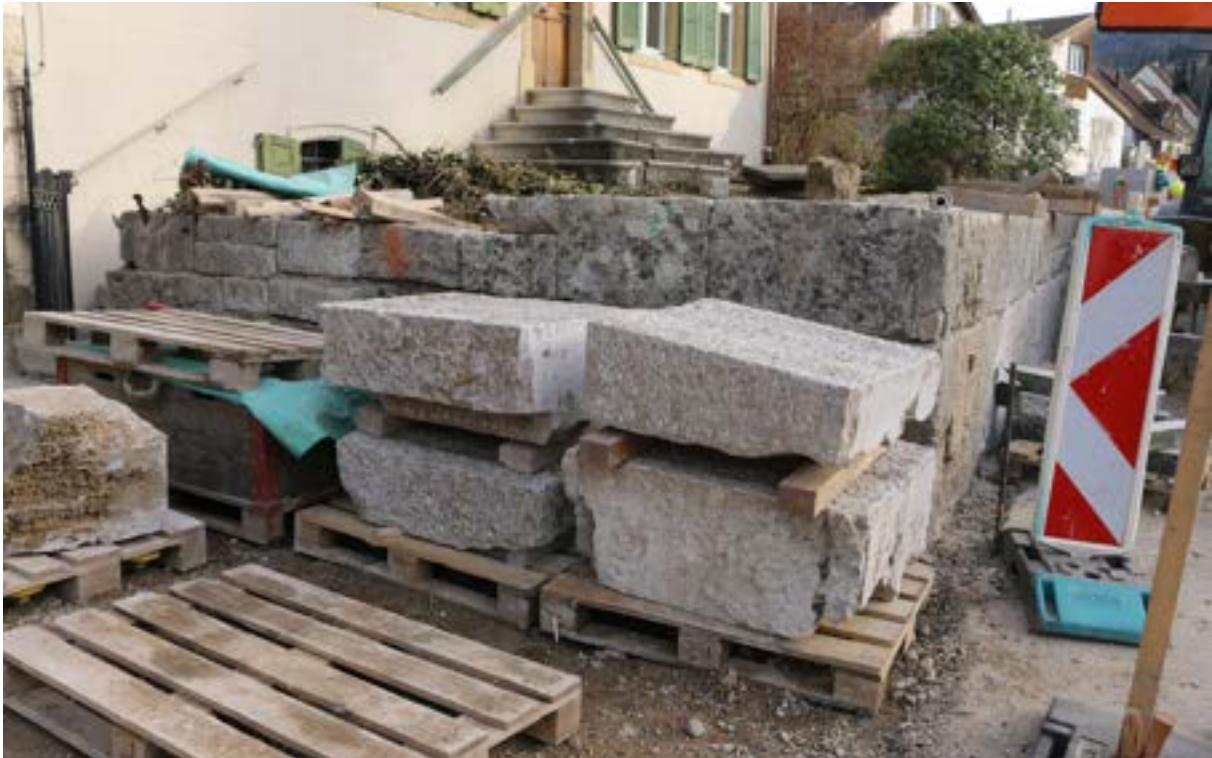
Abb. 22 Die zugehauenen Steine aus "neuem" Material.

Für knapp die Hälfte der Mauerlänge reicht das Material der alten Mauer. Der Rest wird in Reigoldswiler Kalkstein ergänzt.

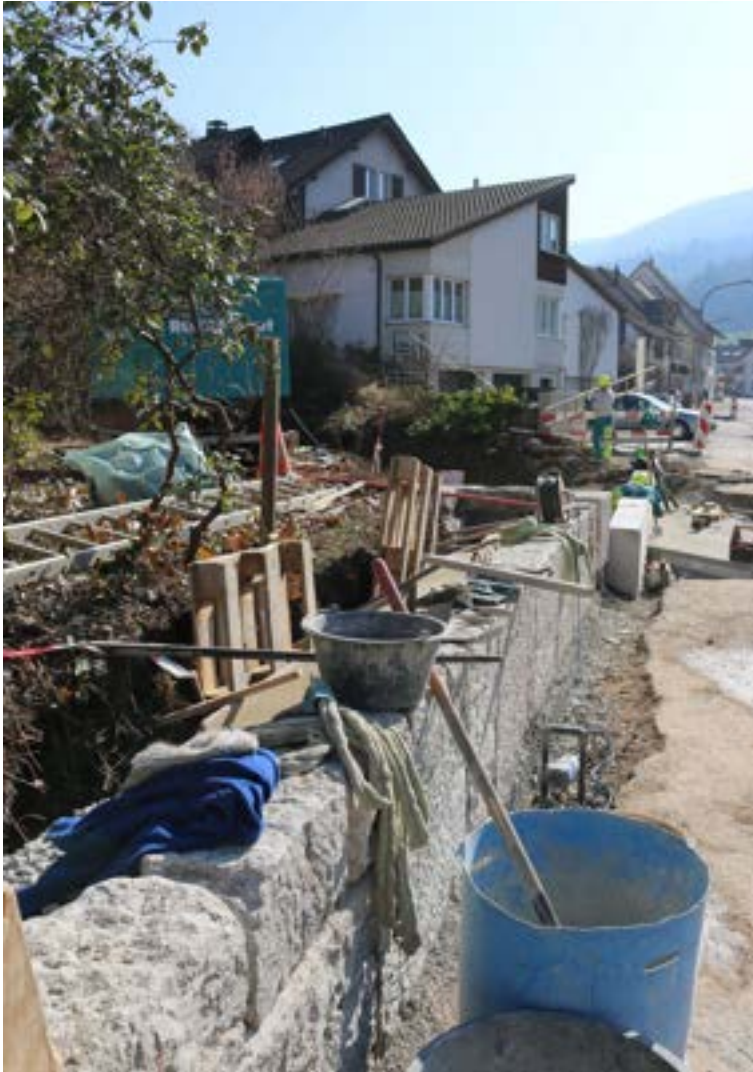
Abb. 23

Die Schalung für die Hinterbetonierung ist montiert

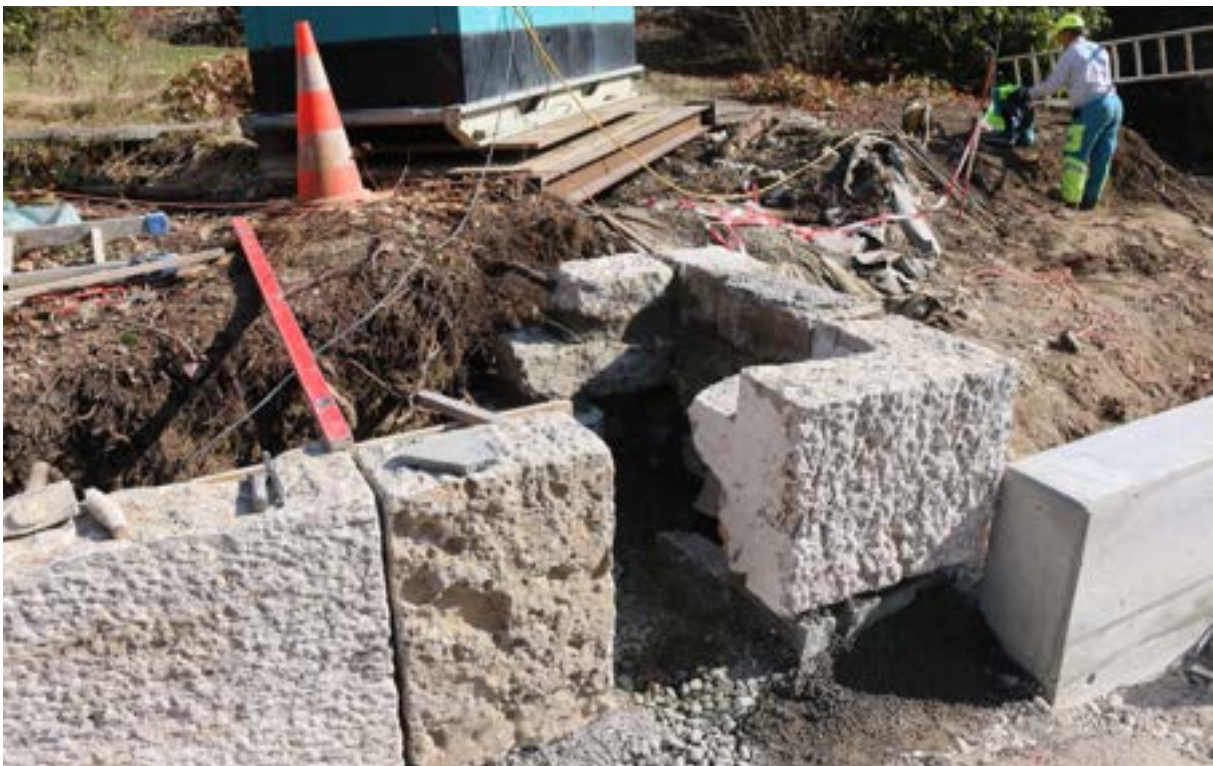
Abb. 24 Die letzte Lücke

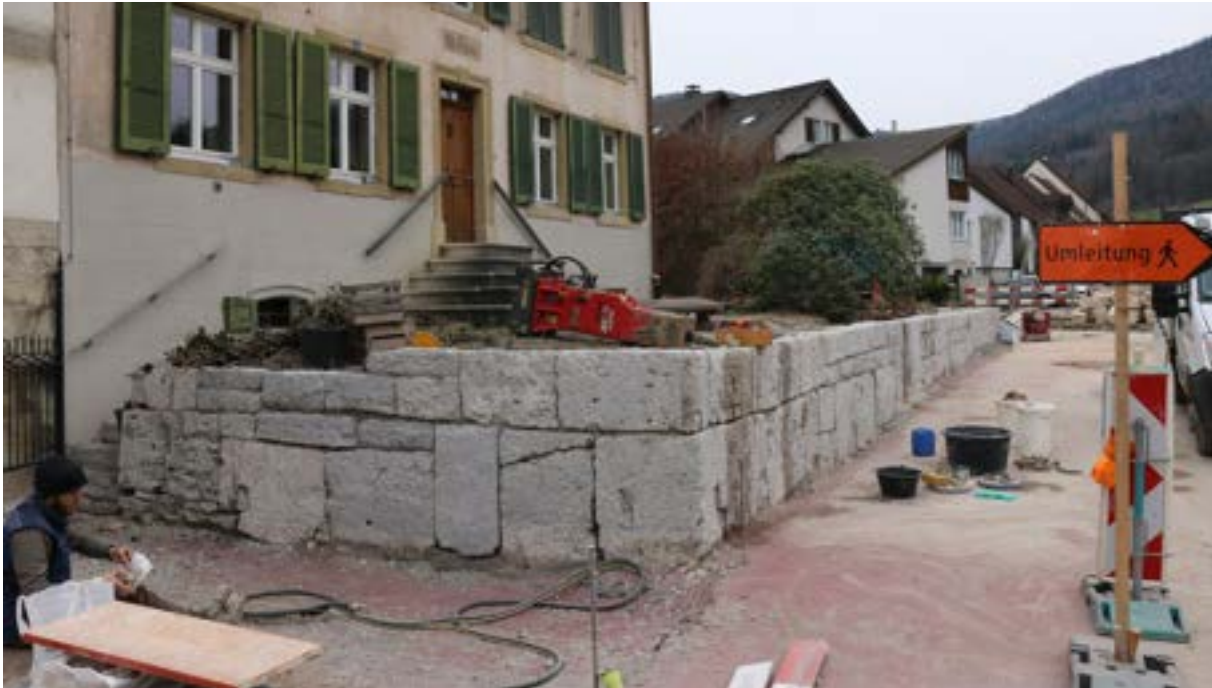
Abb. 25

Nach dem Versetzen werden die Oberflächen und die Fugenflanken mit dem Niederdrucksandstrahlgerät gereinigt. Strahlmittel ist Granatsand.

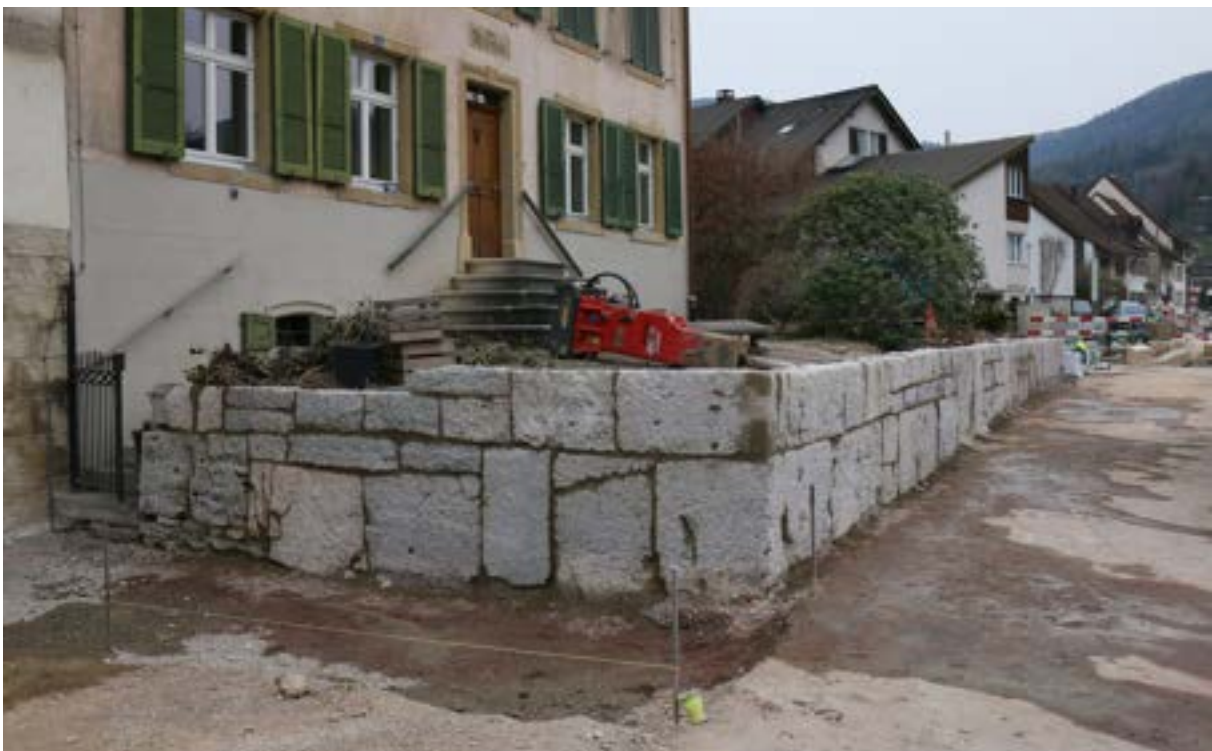
Abb. 26

Nach dem Ausfugen steht die Mauer fertig da:

Aus optischen Gründen und zum Schutz der Steine werden Fehlstellen aufmodelliert und Risse zugeschlemmt.
