Sanierung Haupteingang Kannenfeldpark Basel

Dokumentation der Natursteinarbeiten

Zeitraum: Oktober/ November 2015

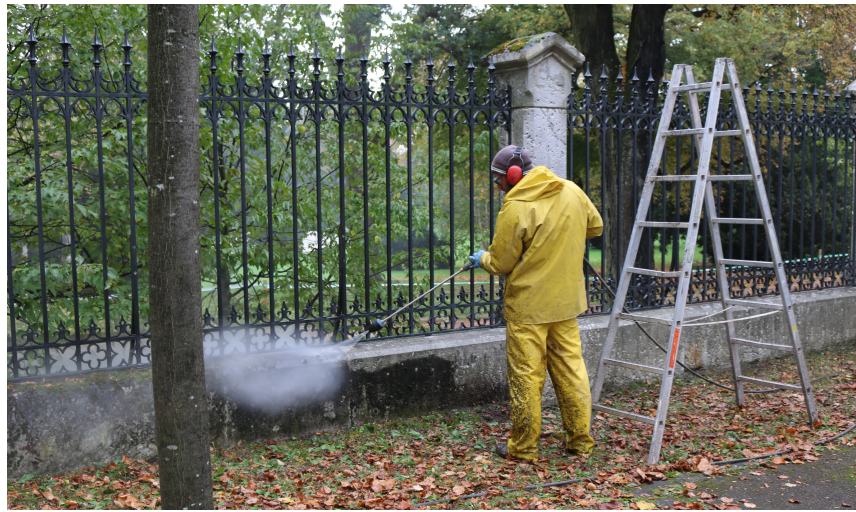
Abb. 16

Hier ist die Mauer rechts des Pfeils abgedampft

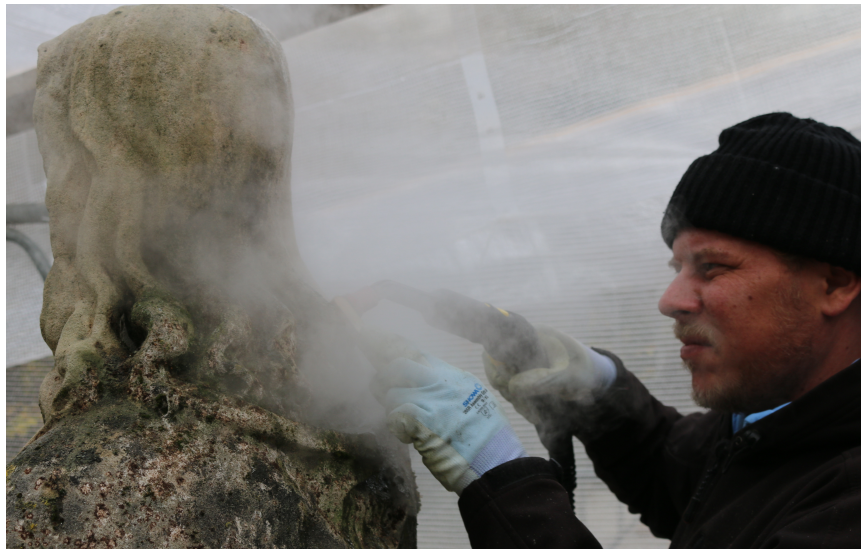
Abb. 20

Die Postamente mit ihren Rankenverzierungen und auf dem Kopf stehenden Flammen und auch die Figuren werden mit Dampfgeräten und Bürsten gereinigt.
