Dokumentation der Arbeiten an den beiden Kreuzbrunnen

Kasernenareal, Basel

Juni, Juli, August 2020

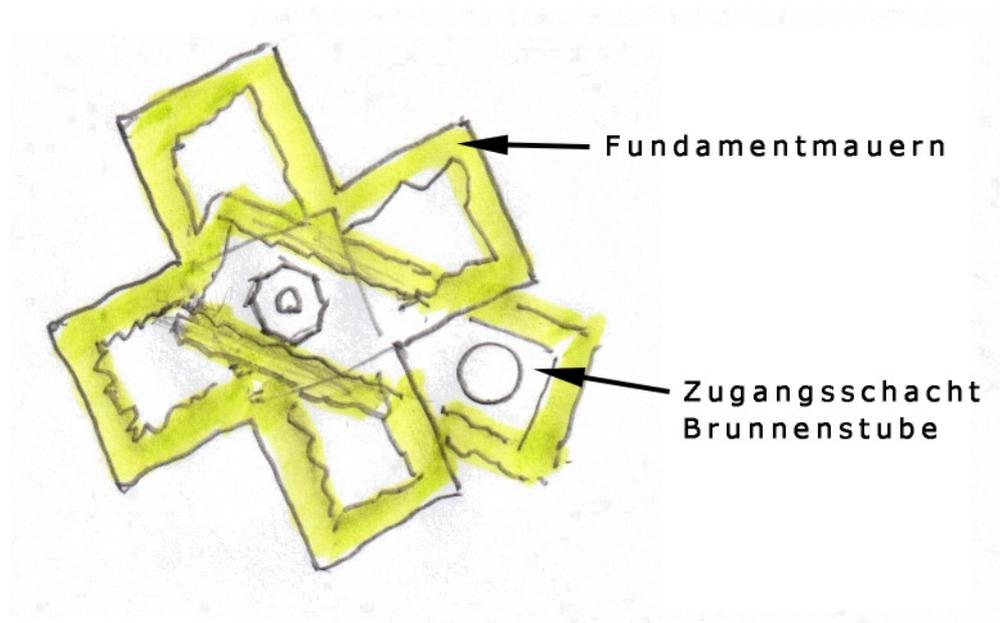
Abb. 5 Unterbau

Nach dem Entfernen der Pflasterung um den Brunnen herum und dem Freischaufeln und Reinigen der obersten Fundamentsteine zeigt sich, dass die Untermauerung beim Nordflügel des Südbrunnens lückenhaft ist. Das starke Absinken dieses Flügels ist also vermutlich ein Zusammenwirken von mangelhafter Untermauerung und Nachverdichten von Untergrund und/ oder Untermauerung.

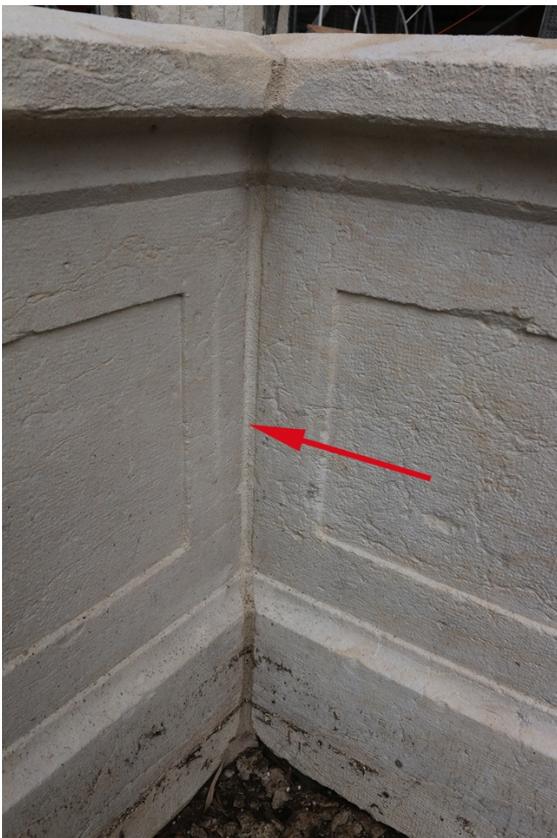
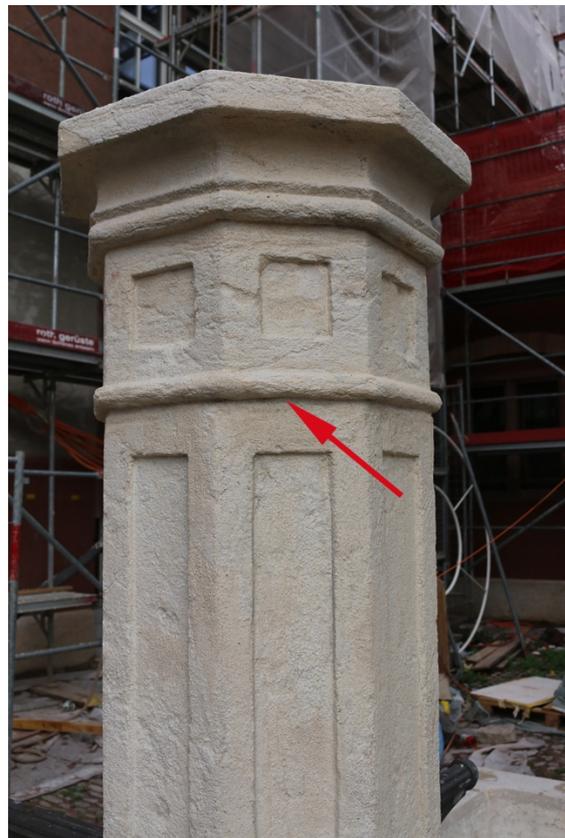
Mörtelfugen gibt es an diesem Brunnen schlussendlich sehr wenige: 4 Gehrungsfugen aussen und eine Fuge zwischen Brunnenstock und Kapitel.
