Sanierung Steinbogenbrücke Schlossareal, Zwingen
Restaurierungsbericht Natursteinarbeiten

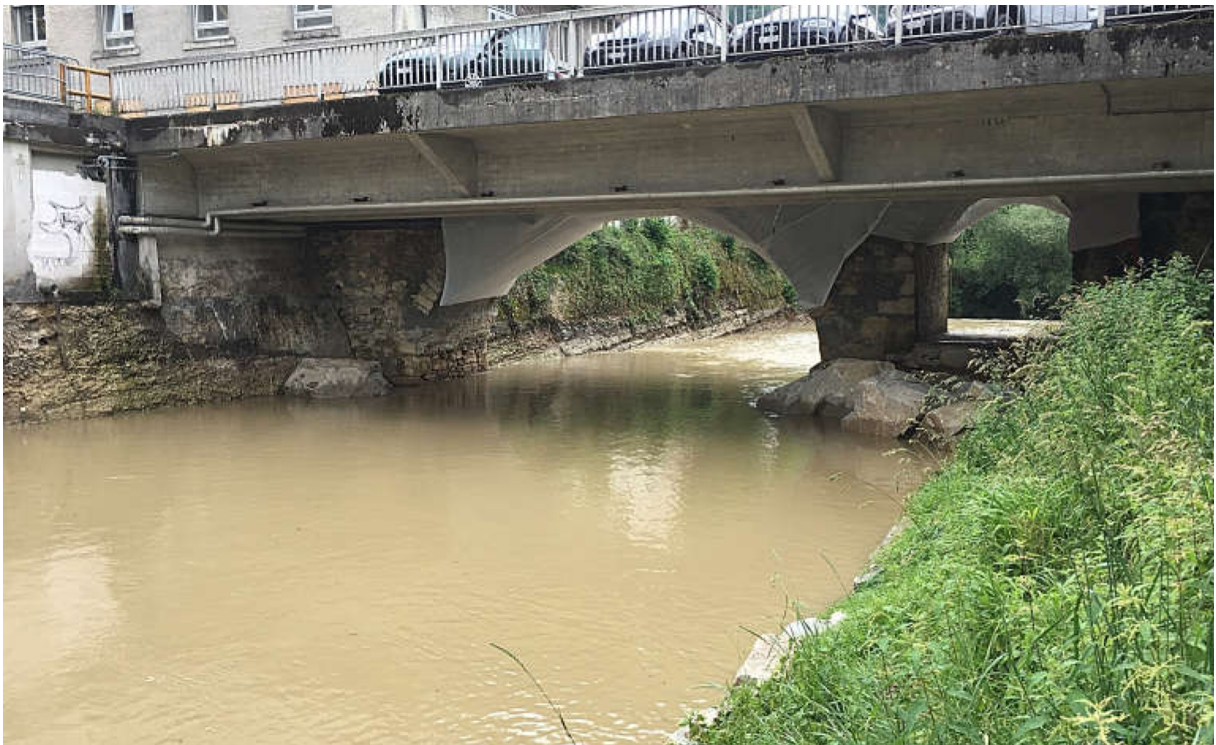
Hochwasser

Eine Woche vor Beginn unserer Arbeiten ist die Birs über die Ufer getreten und ist dann freundlicherweise rechtzeitig wieder abgeflossen.
