Sanierung Nepomukbrücke, Dornach, 2023
Restaurierungsbericht Natursteinarbeiten

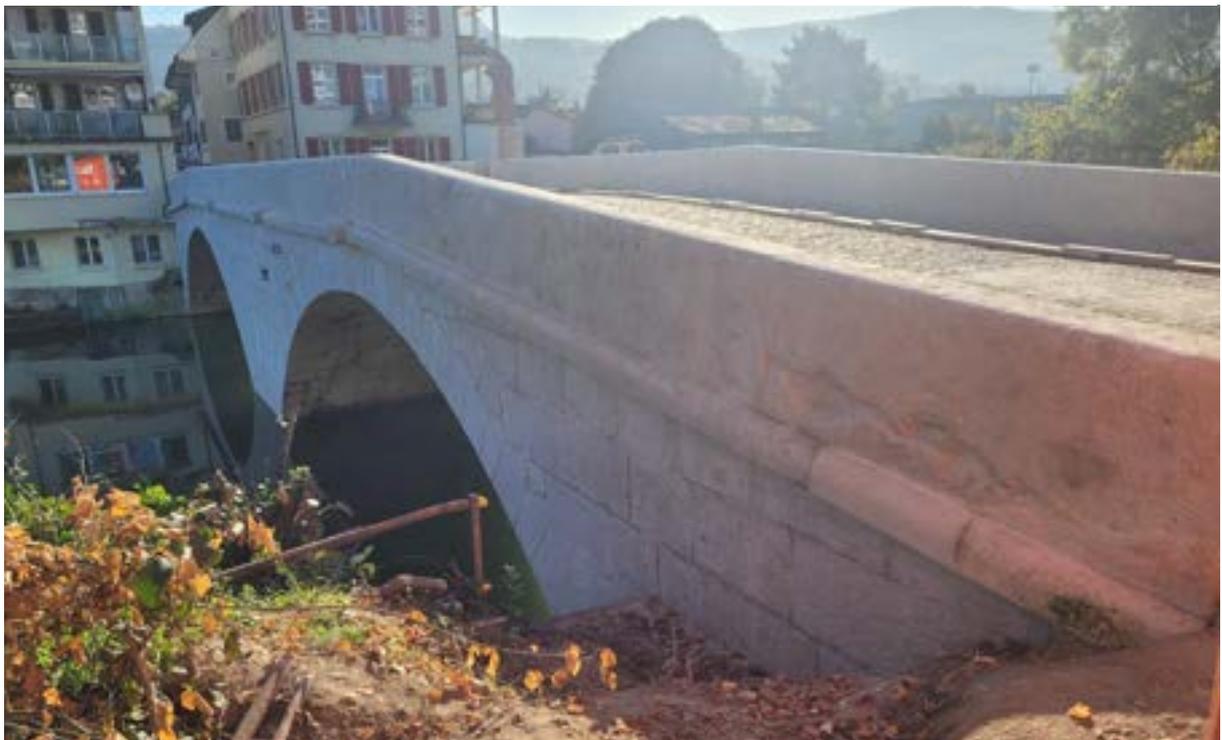
Abb. 1 Vorderseite, Zustand Mai 2023, vor den Sanierungsmassnahmen

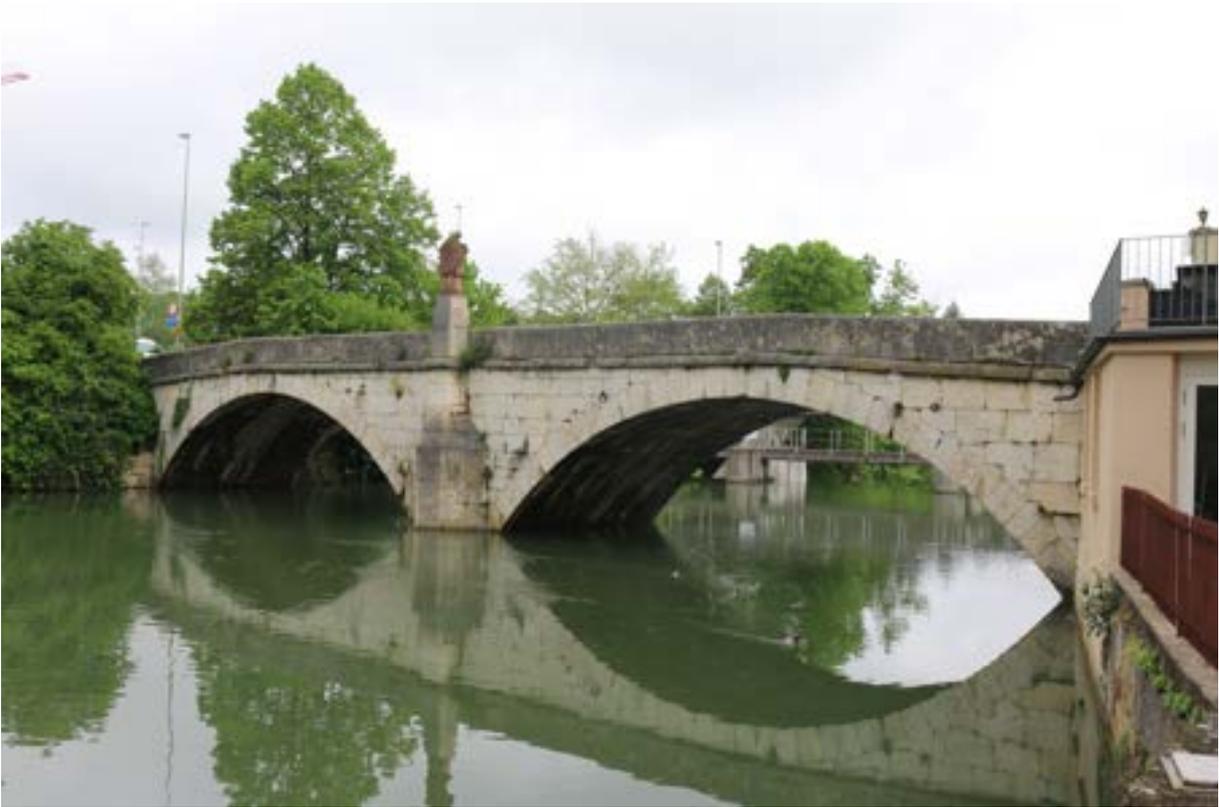
Abb. 2 Nach der Sanierung, Oktober 2023

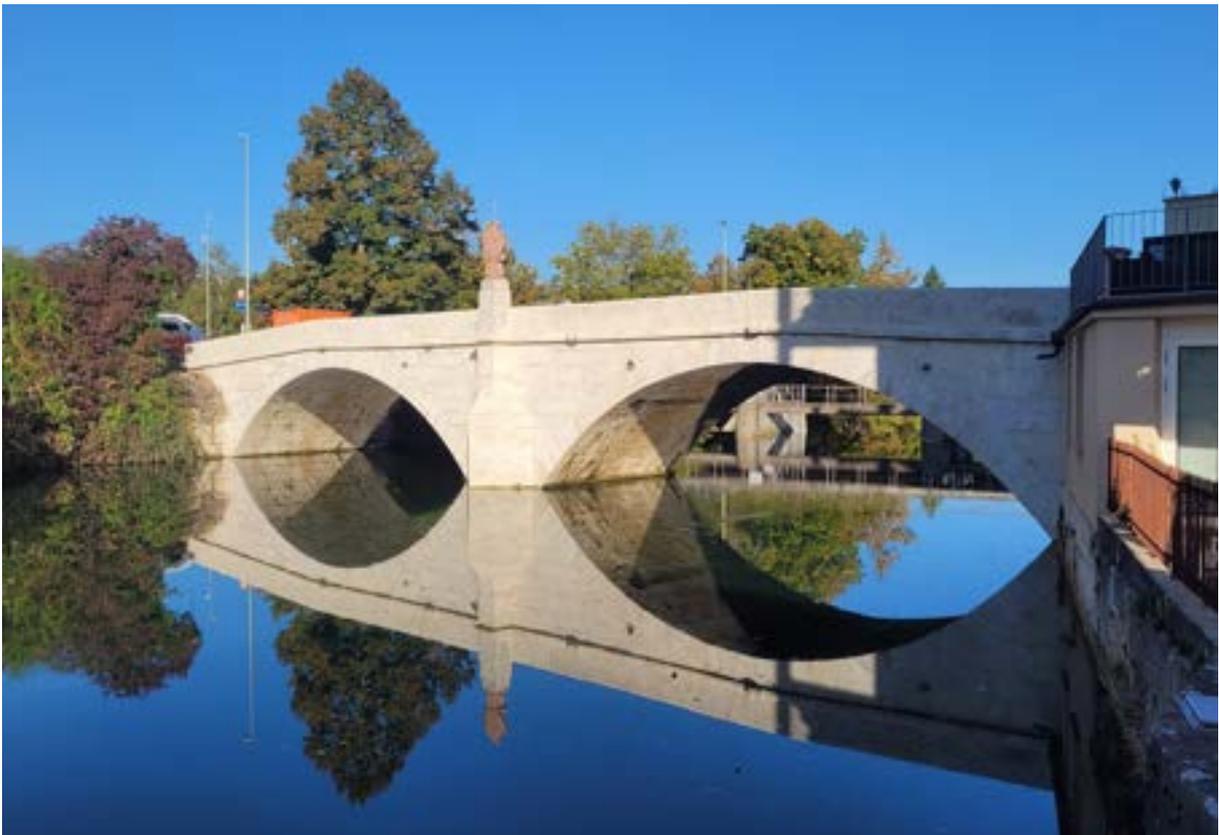
Abb. 3 Rückseite, Mai 2023, Zustand vor den Sanierungsmassnahmen

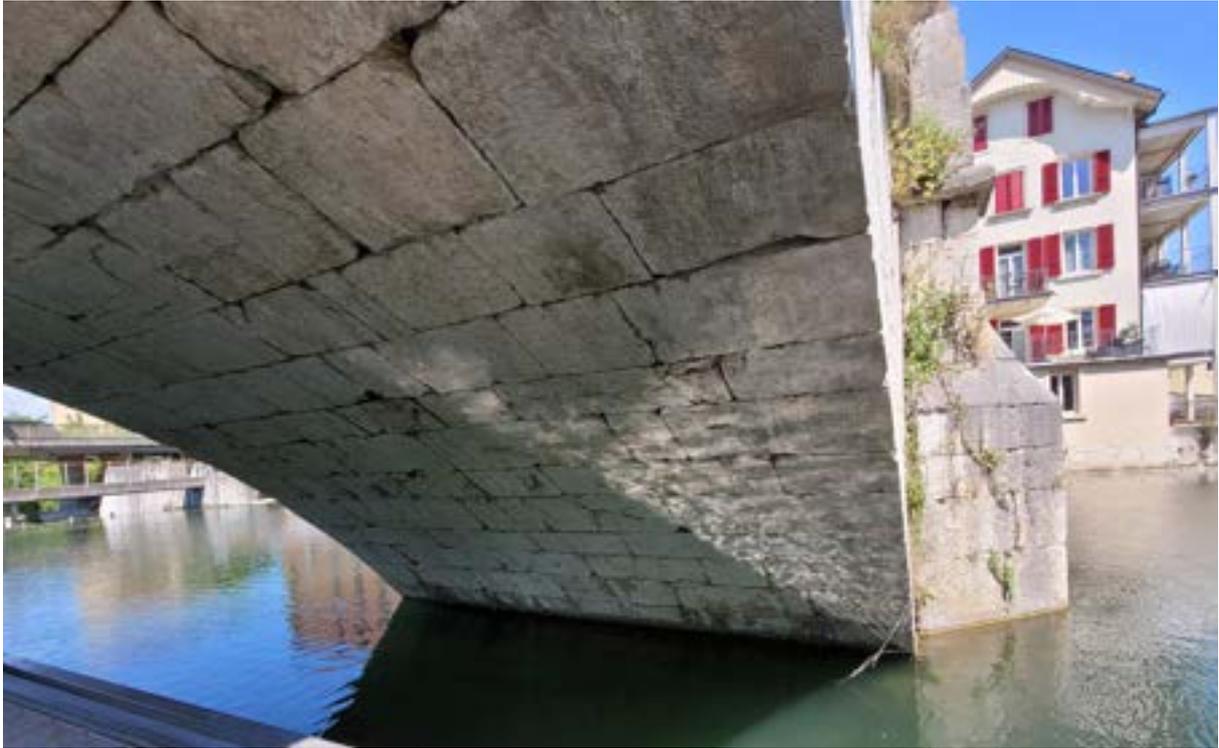
Abb. 11

Blick unter einen gereinigten Gewölbeteil:

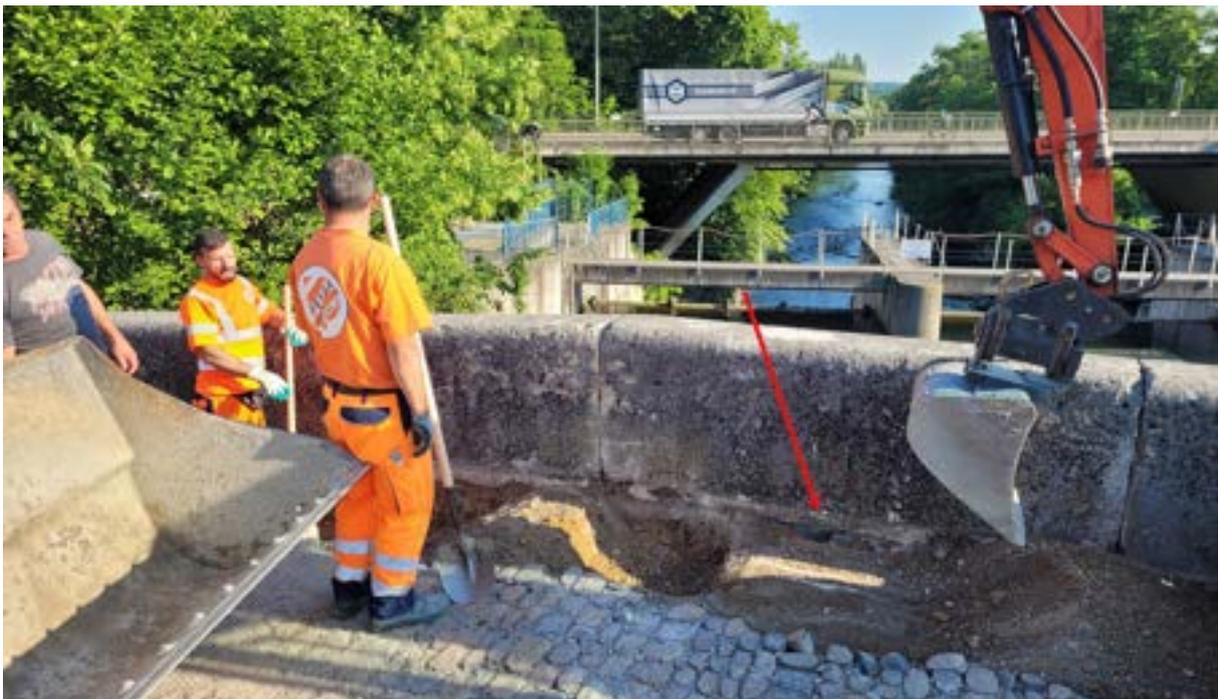
Im Bereich der Wasserspeier (roter Pfeil) stellte sich die Frage, wie diese im Pflasterbereich ausgebildet sind. Beim Freibaggern zeigt sich, dass die Speier nur bis Innenseite Brüstung reichen und der Unterbau der Schachtabdeckung aus Beton gebildet ist.

Abb. 20

Hier liegt dieser Betonklotz in der Baggerschaufel. **G** zeigt auf die Gurtstücke, **S** auf die Innenseite des Wasserspeiers.

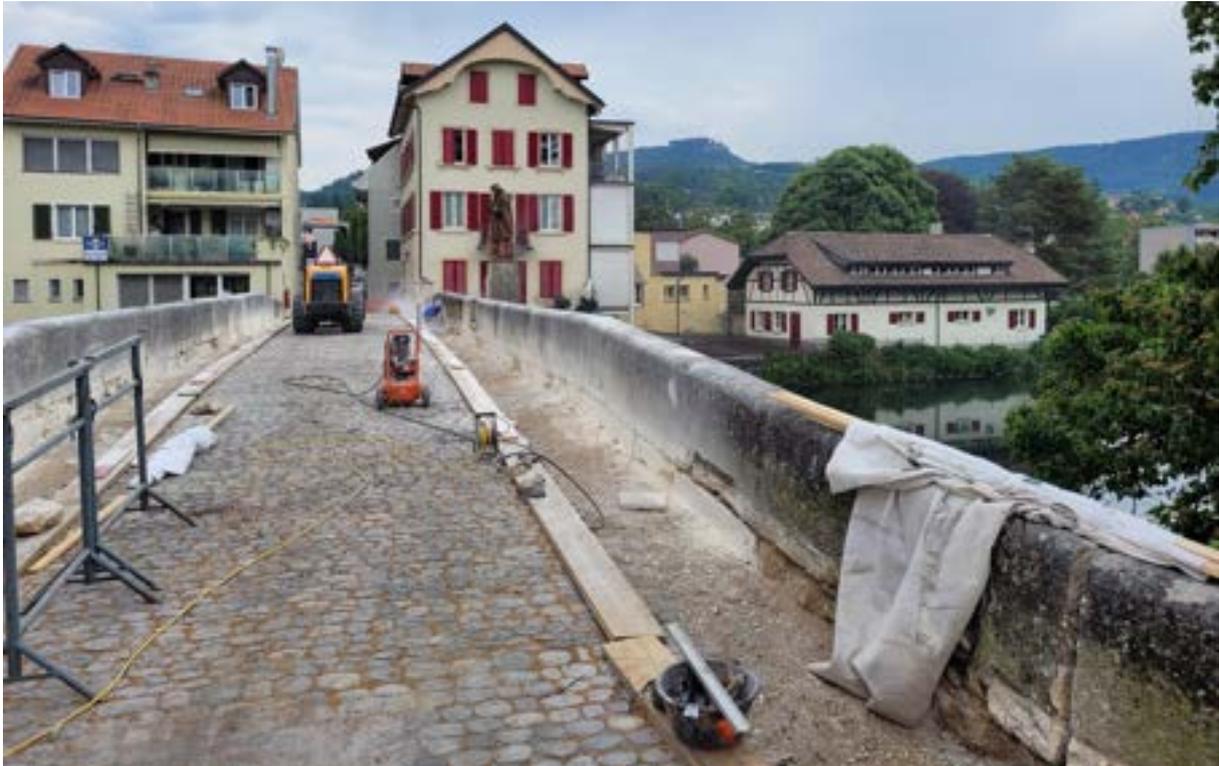
Abb. 23

Unter der Pflasterung soll eine Dichtschicht den Brückenkörper vor eindringendem Wasser schützen. Damit die Dichtschicht an den Rändern einen sauberen Anschlag bekommt, werden die Gurtstücke innen bündig mit den Brüstungen gefräst.

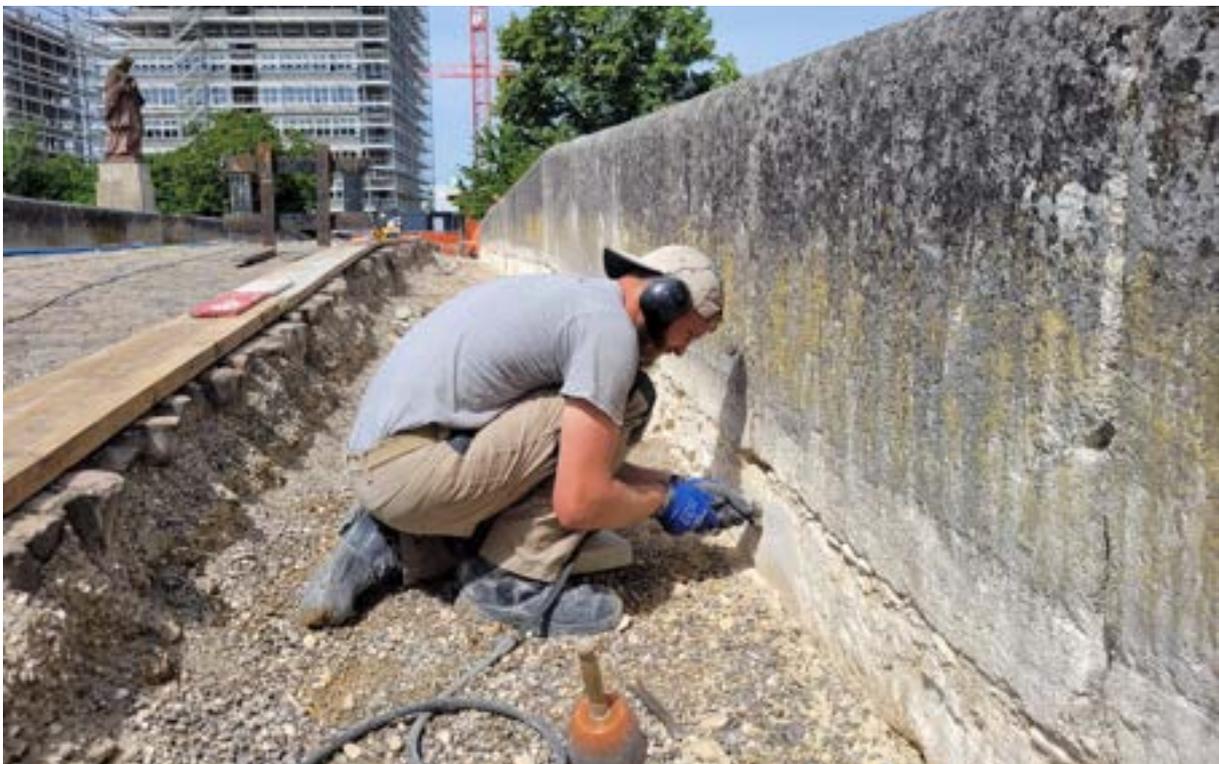
Abb. 24

Die gefrästen Flächen werden gestockt:

Zurück liegende Stellen werden ausgemauert und mit Mörtel ausgeworfen.

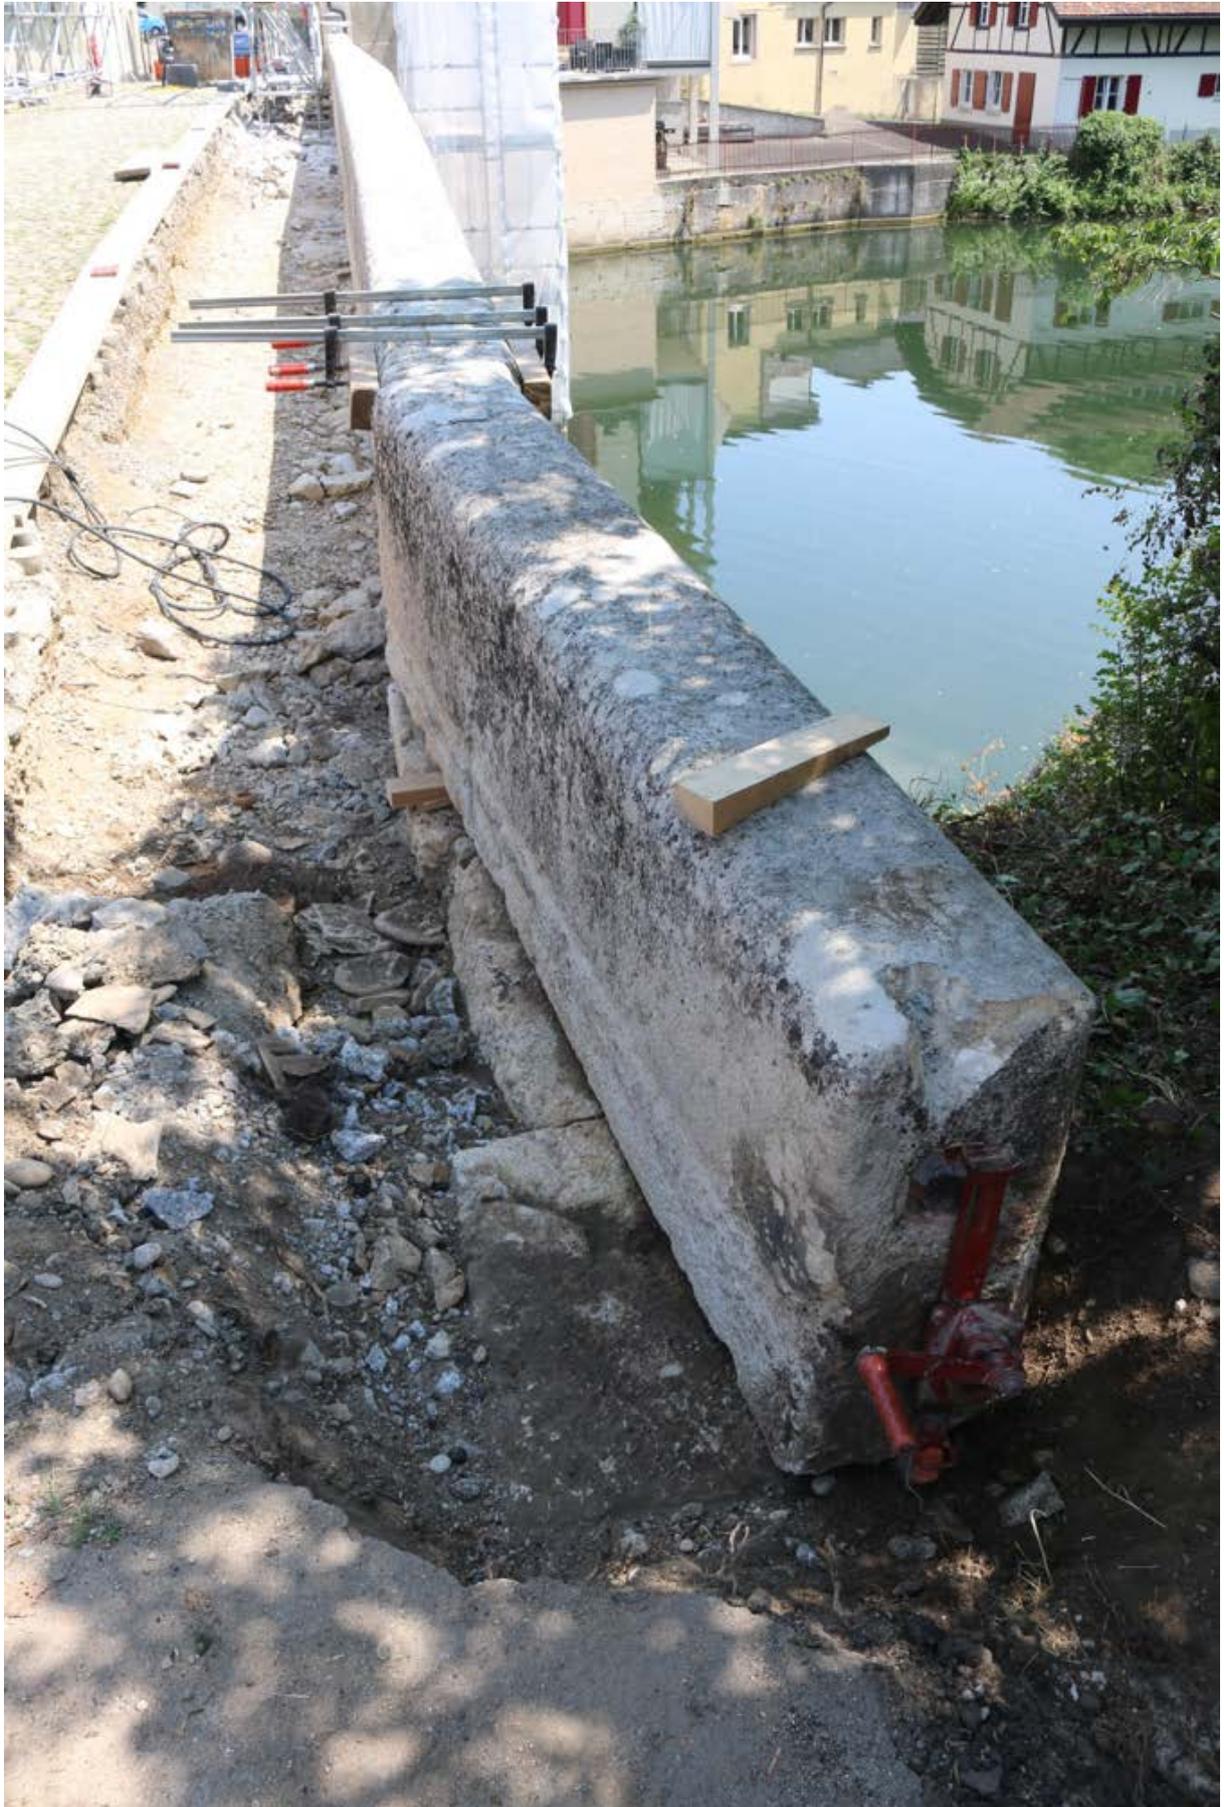
Abb. 28 Während der "Rückschiebung"

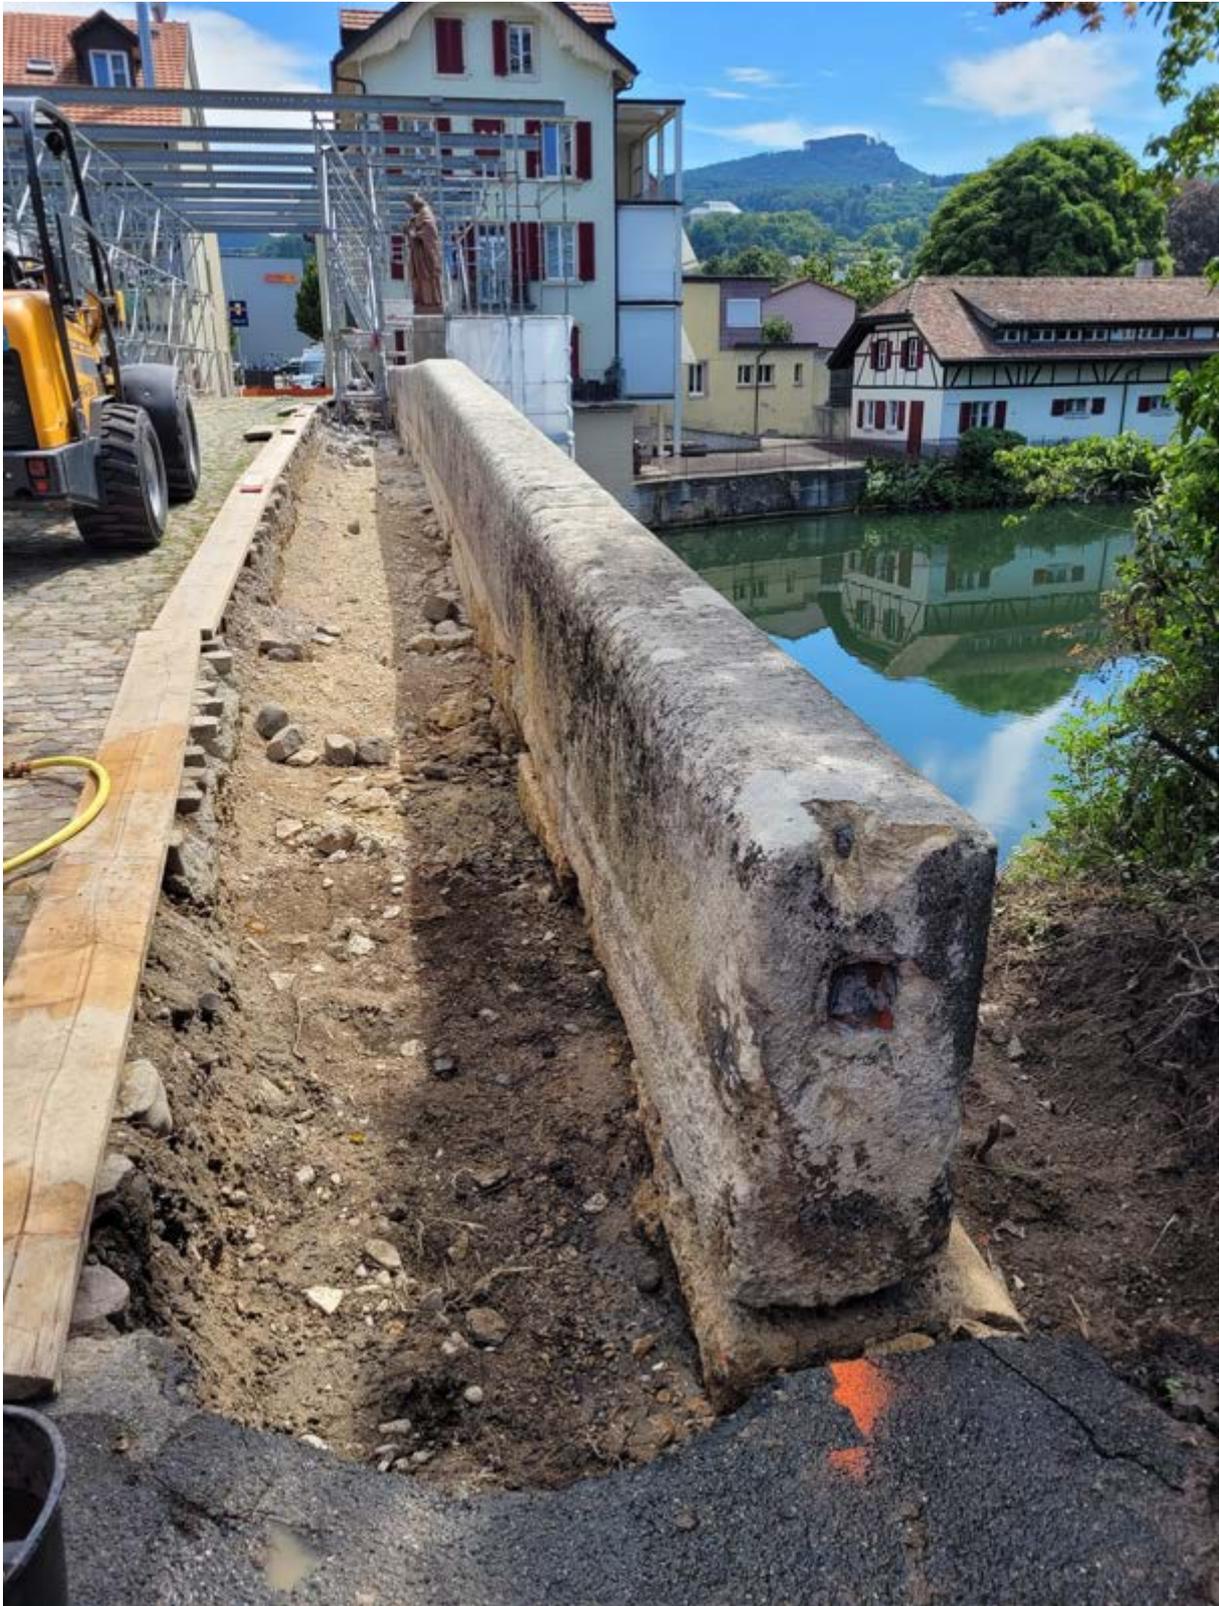
Abb. 29 ... und danach

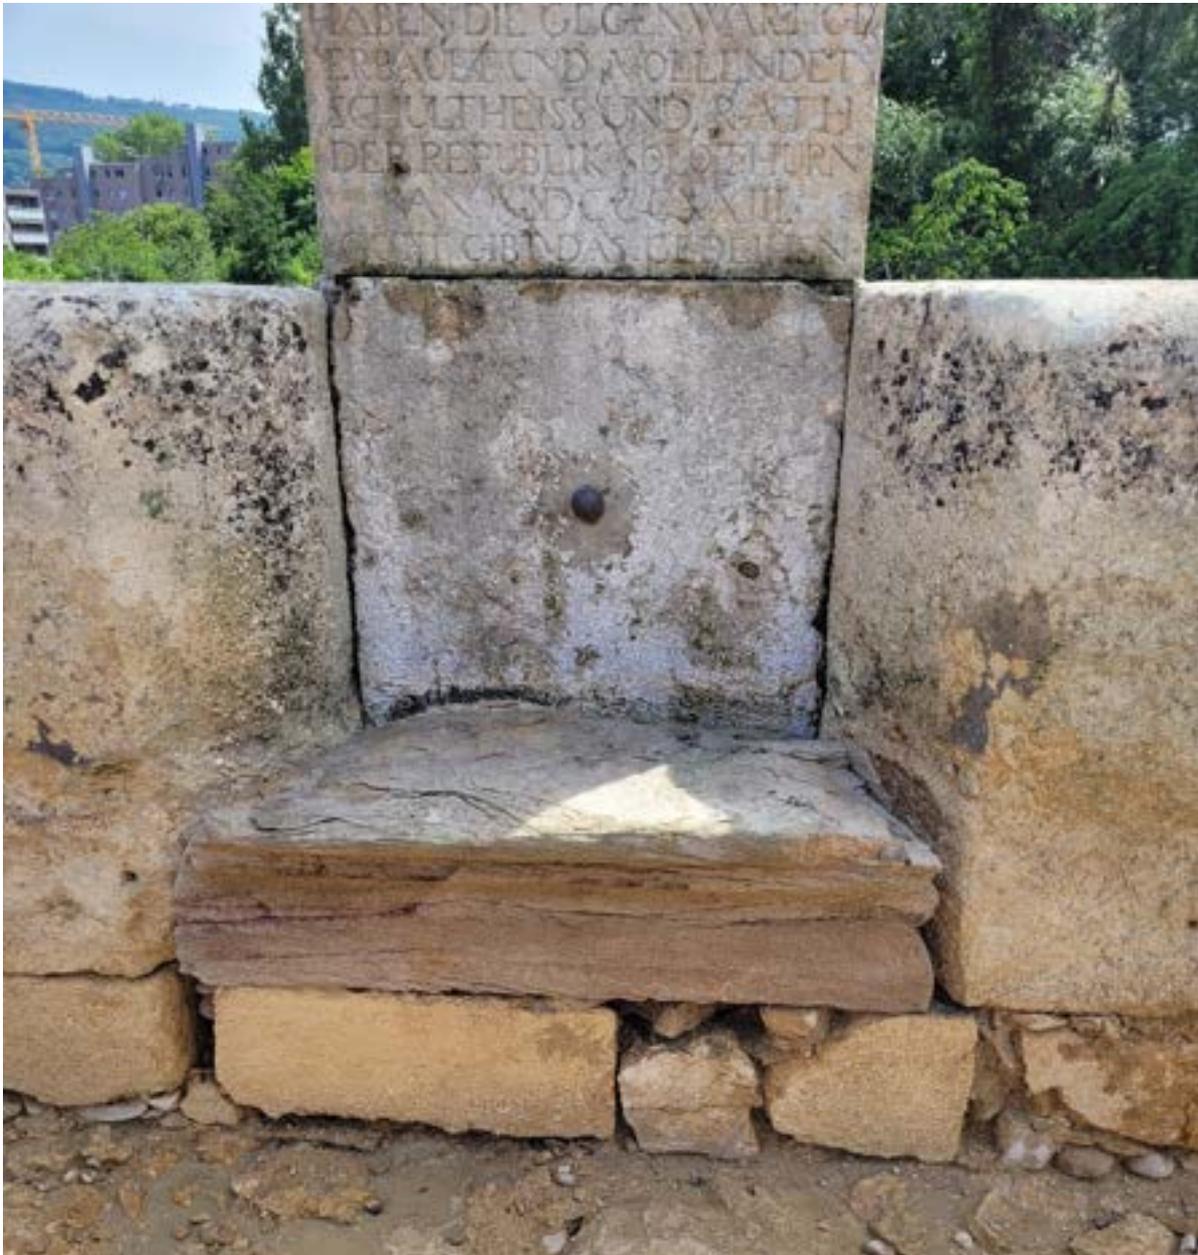
Abb. 33

Nach Entfernen von Zementflicken und Heissdampfen zeigt sich, dass die Nischenplatte eine Art Steinstufe aus Sandstein ist.

In Absprache mit der Denkmalpflege wird entschieden, dass die Deckplatte ersetzt wird. Im ungereinigten Zustand sah diese Platte als separat aufliegend aus. Nach der Reinigung war zu erkennen, dass sie mit dem Stufenunterteil ein Stück gebildet hat.

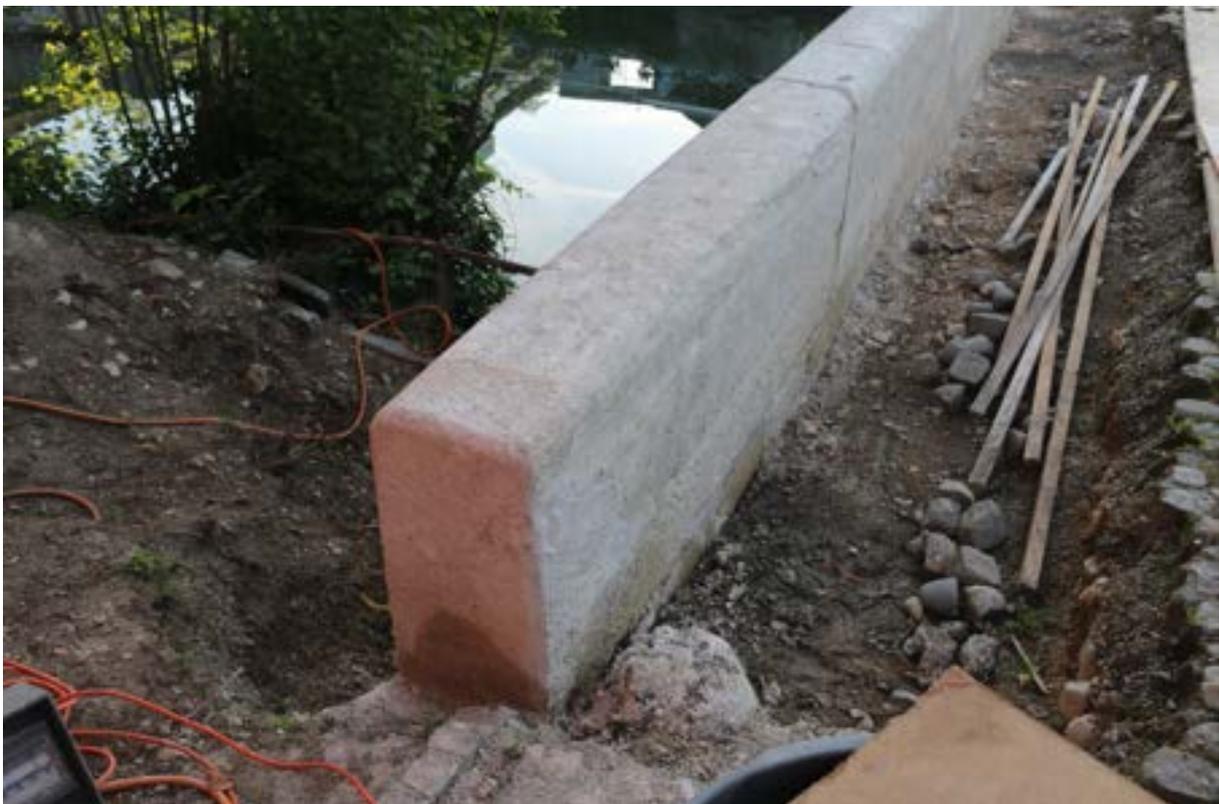
Abb. 38 mit aufmodellierter Ecke

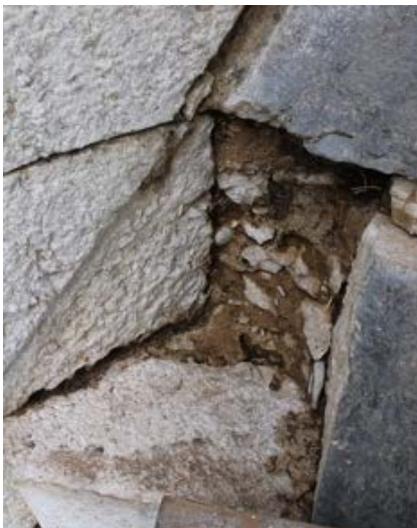
Nach dem Ausbau entdecken wir ein Paket aus Wurzeln und Erde:

Abb. 40 hier bereits gereinigte Nische

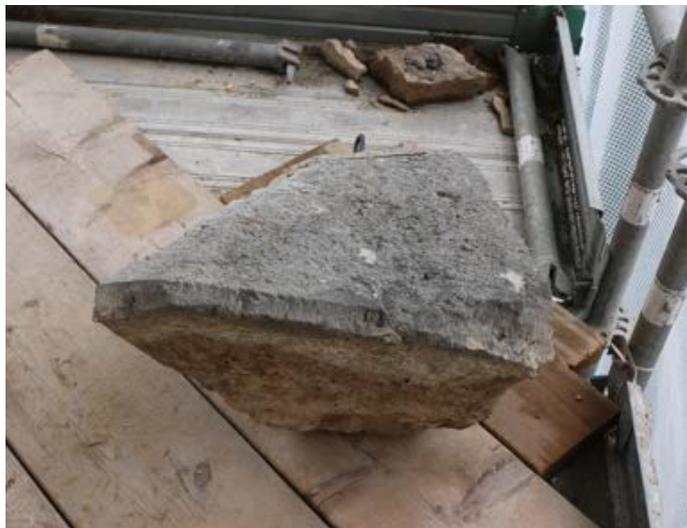
Abb. 41 der ausgebaute und abgedampfte Stein

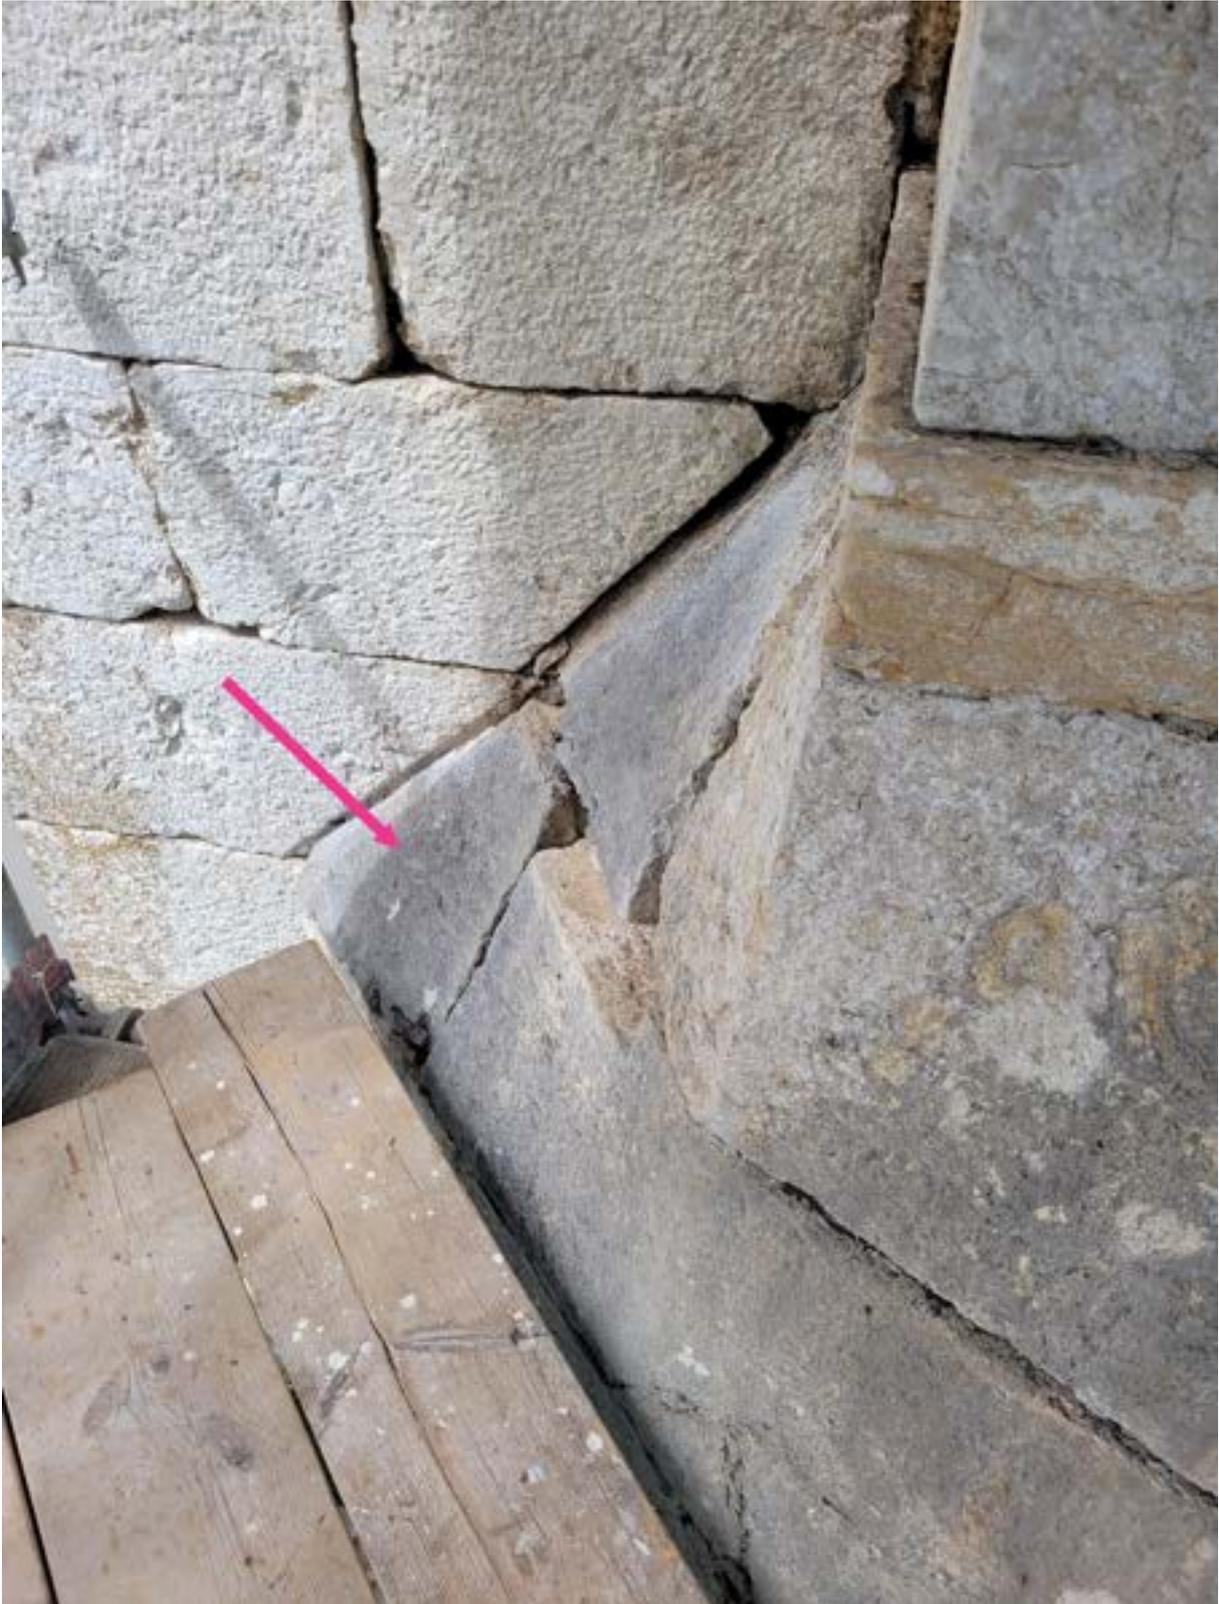
Abb. 42 Nach dem Wiedereinbau

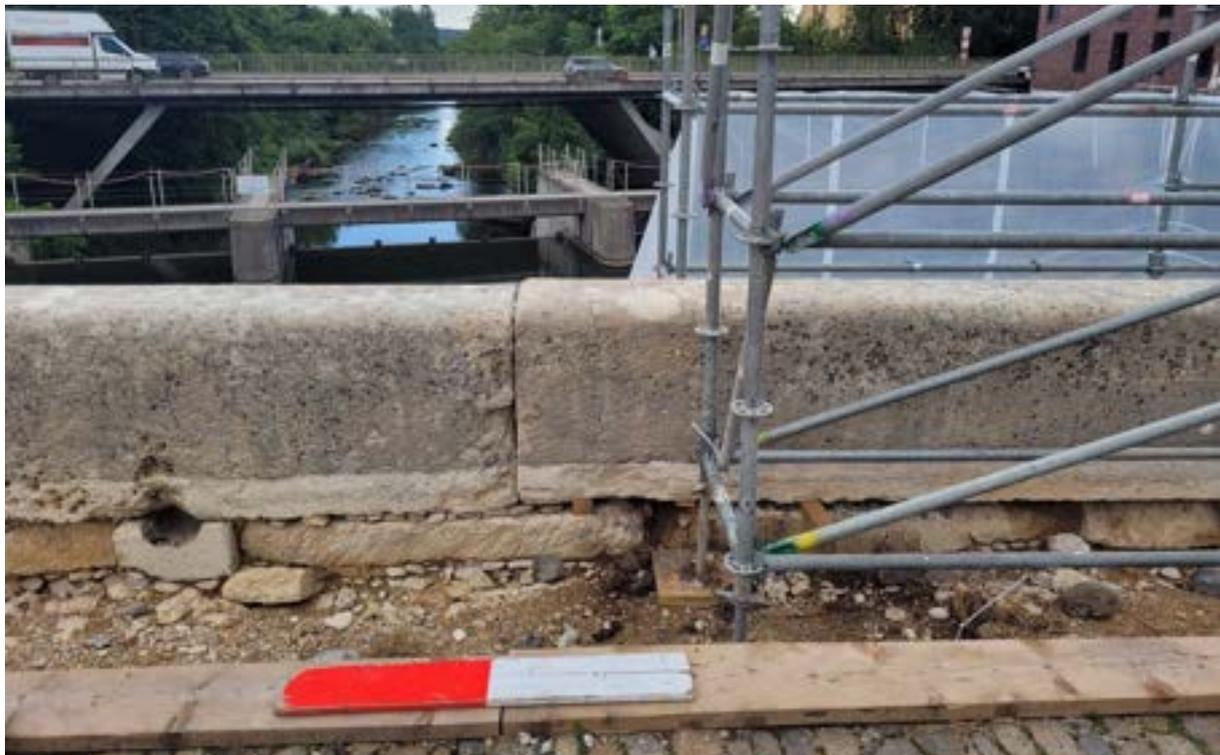
Abb.44 Innenansicht

Um die Brüstungsoberkante auf eine Ebene zu bekommen, müssen drei Steine bewegt werden. Da sie dicht an dicht stehen, werden vier Fugen aufgesägt. Nach einem Schnitt wird der erste Stein in der Standfuge etwas verrückt, die gesägte Fuge dadurch dicht gepresst. Erst jetzt erfolgt der nächste Schnitt. Dank diesem Schneiden - Rucken - Schneiden... kann mit minimalem Steinverlust gearbeitet werden. Ein grosser Brüstungsstein wiegt etwa 2,8 Tonnen!

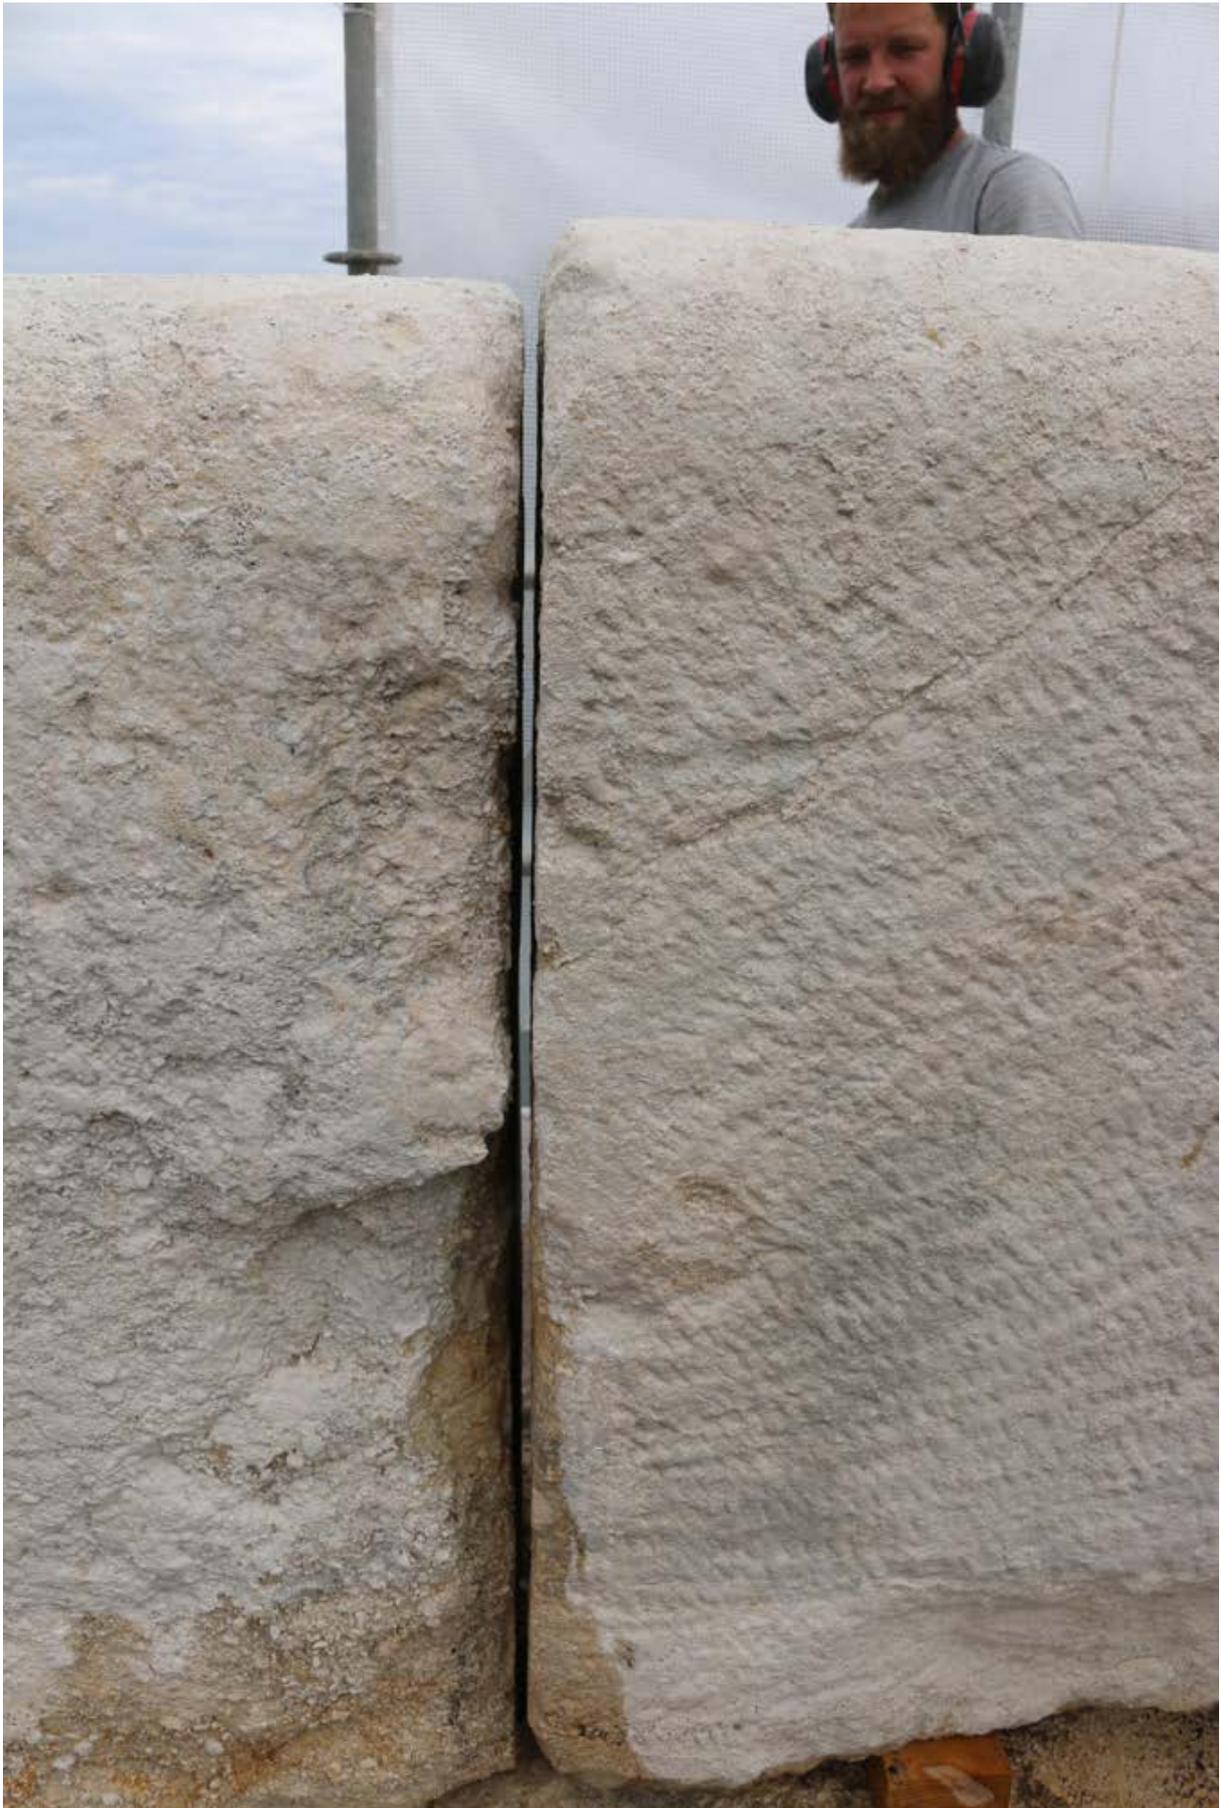
Abb. 47 Der vollbrachte Schnitt

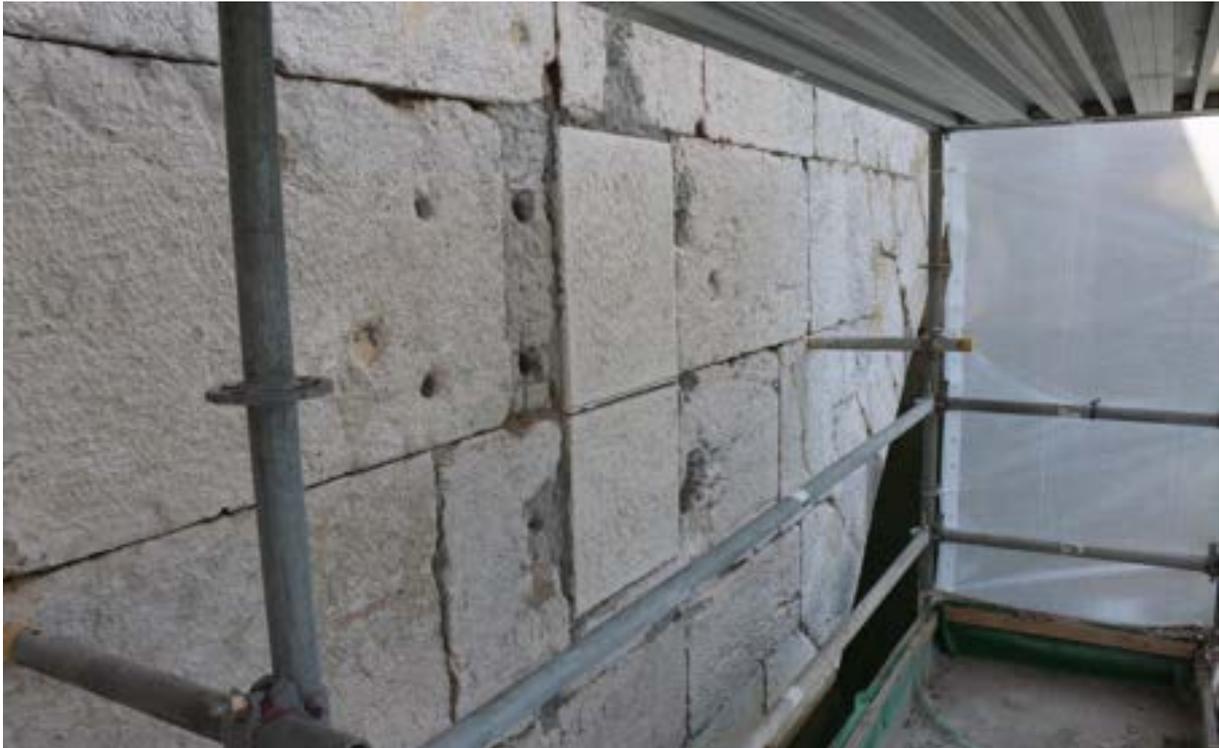
Abb. 50

Die beiden Platten in der Bildmitte messen eine Stärke von sechs Zentimetern. War dahinter verborgen eine Sprengkammer?

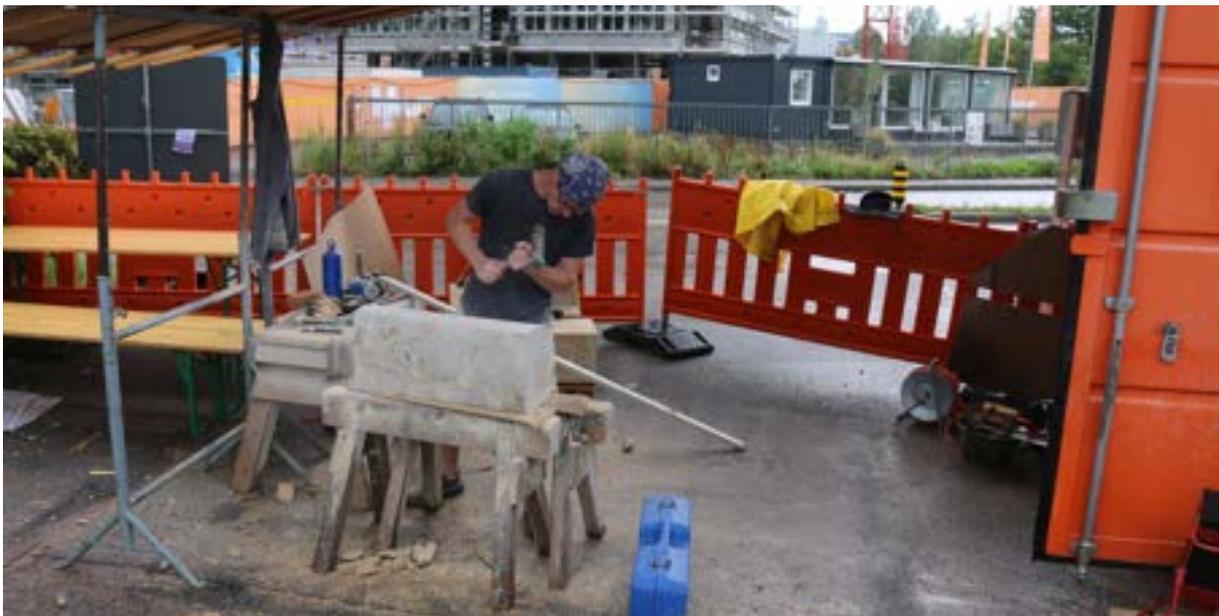
An den Gurtprofilen fehlen z.T. happige Stücke. Am stärksten beschädigt ist das Brückenviertel flussauf, Dornacherseite.

Die Wassernase muss für den Schutz der darunter liegenden Steine wieder durchgehend funktionieren.

Abb. 51 Arbeit an Gurtersatzstücken

Wir entscheiden uns, den Gurtstreifen mit 9 Vierungen zu vervollständigen.

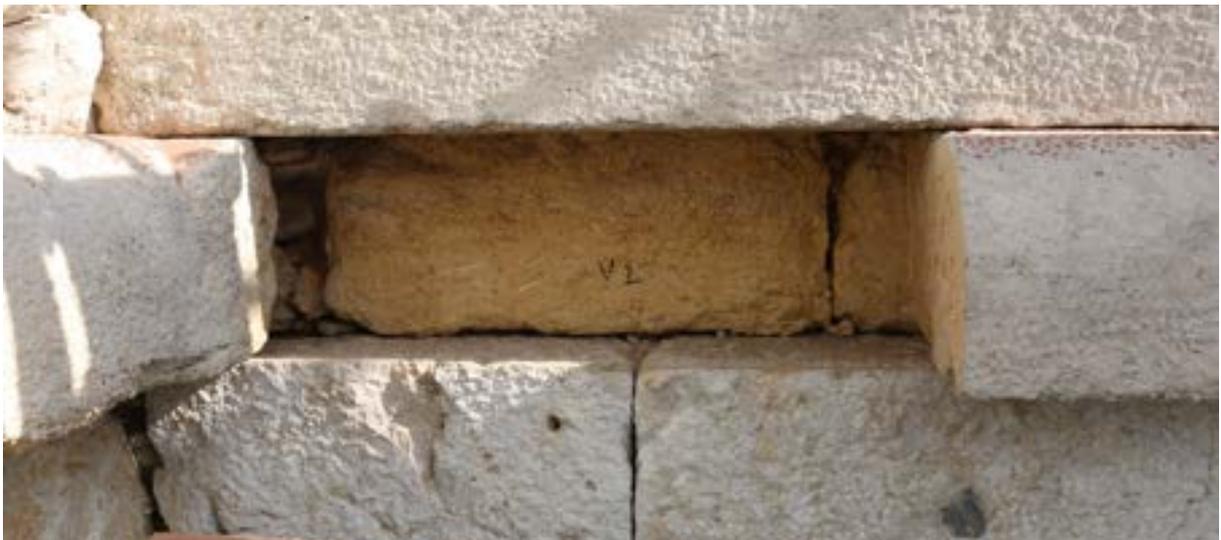
Abb. 53 Um kleine Klötzchen zu vermeiden, haben wir zum Teil Vierungen über Fugen hinweg geführt ;-)

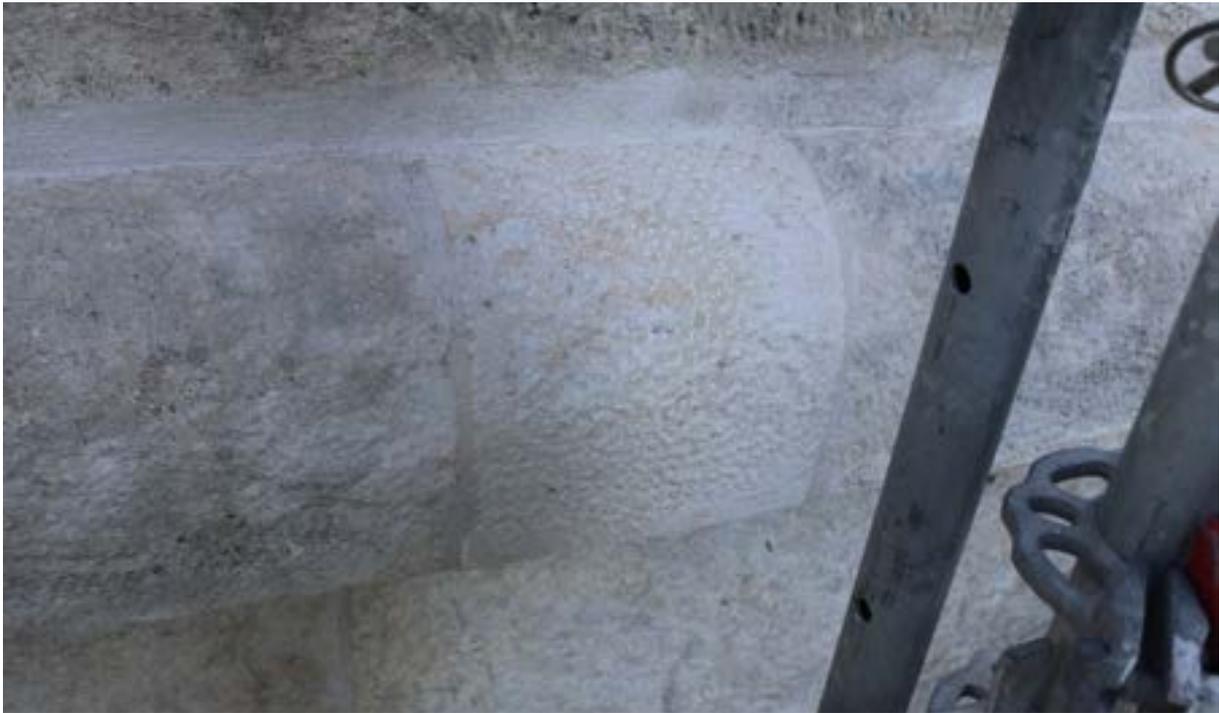
Abb. 66 alte Betonplombe, ohne Wassernase
