Sanierung Nepomukbrücke, Dornach, 2023
Restaurierungsbericht Natursteinarbeiten

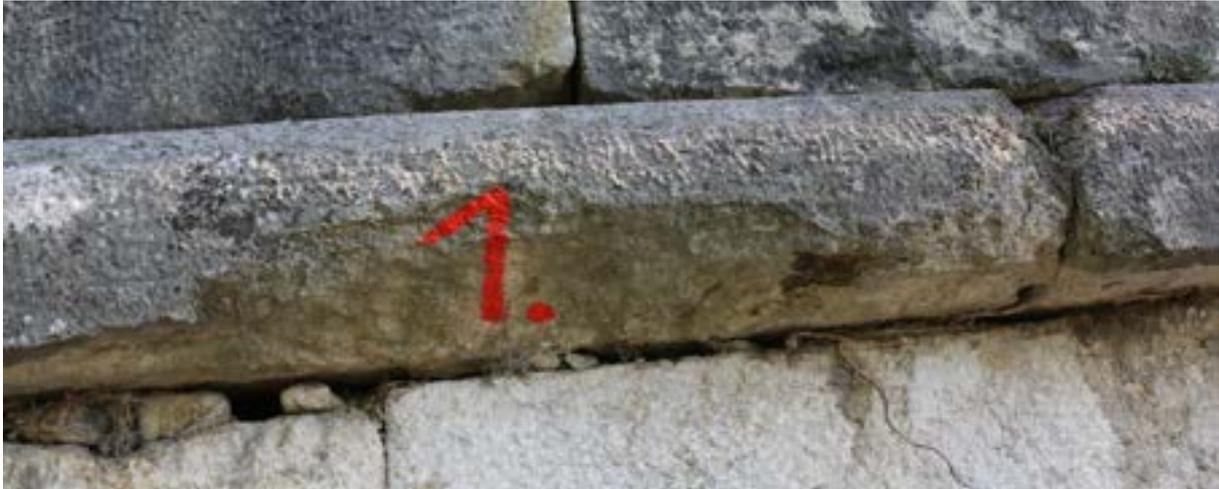
Abb. 72 Foto vom Brückenuntersichtsgerät auf Reinacherseite, flussauf. Auswechslung erfolgt in der zweiten Bauphase, sobald das Gerüst umgestellt ist.

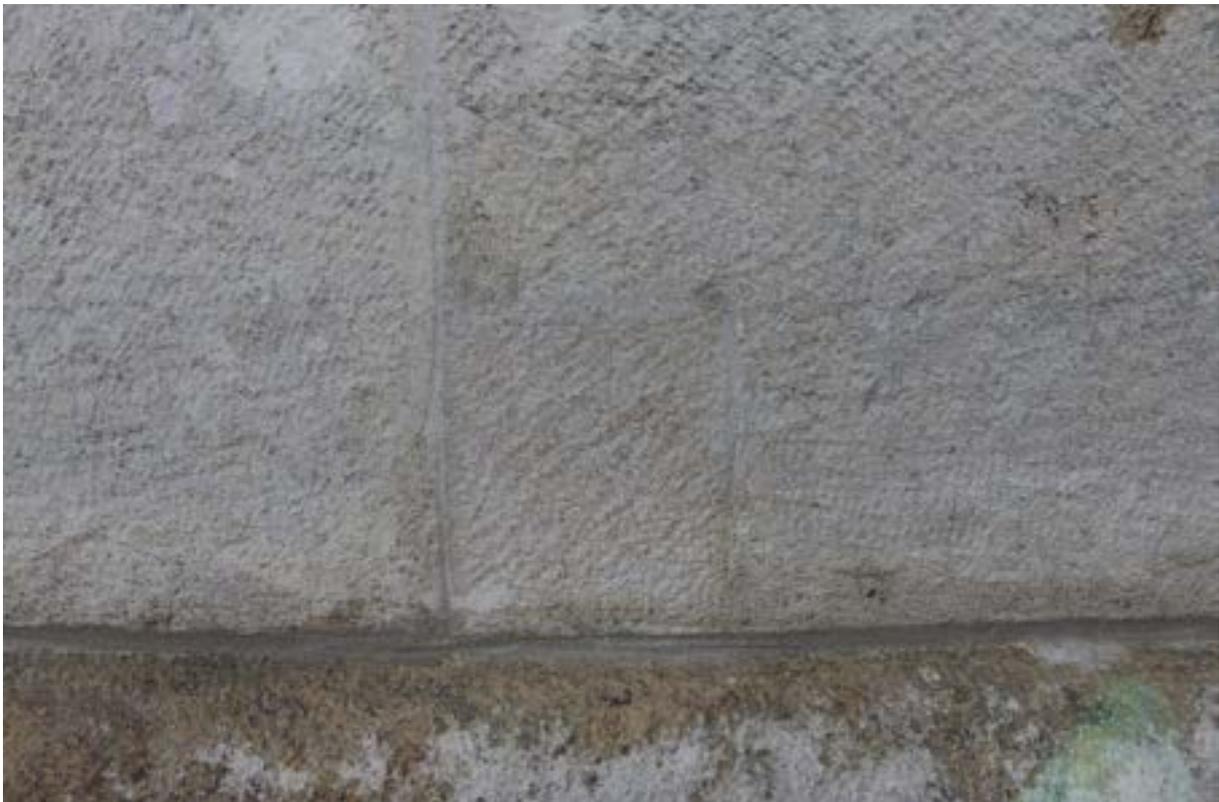
Abb. 76 eingesetzte neue Vierung, Ecke des links angrenzenden Steins und die Brüstungsunterkanten aufmodelliert

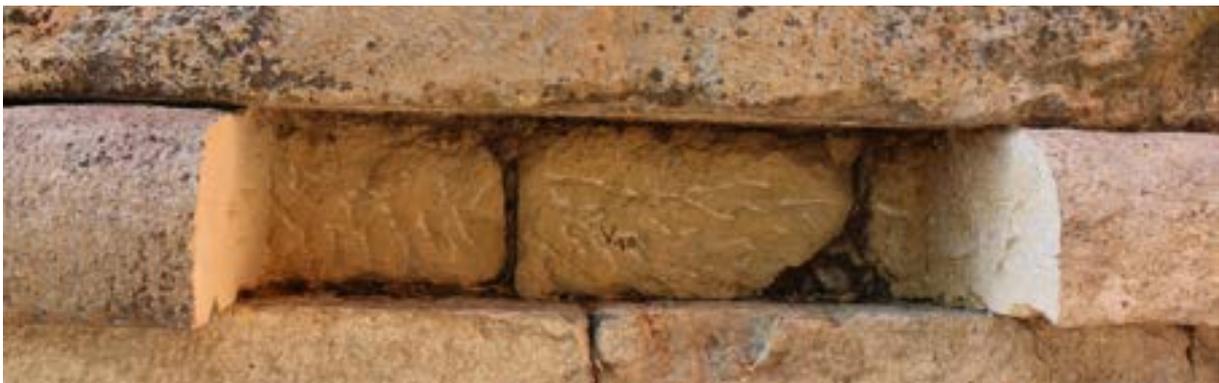
Abb. 78 freigebaggert, ausgehauen

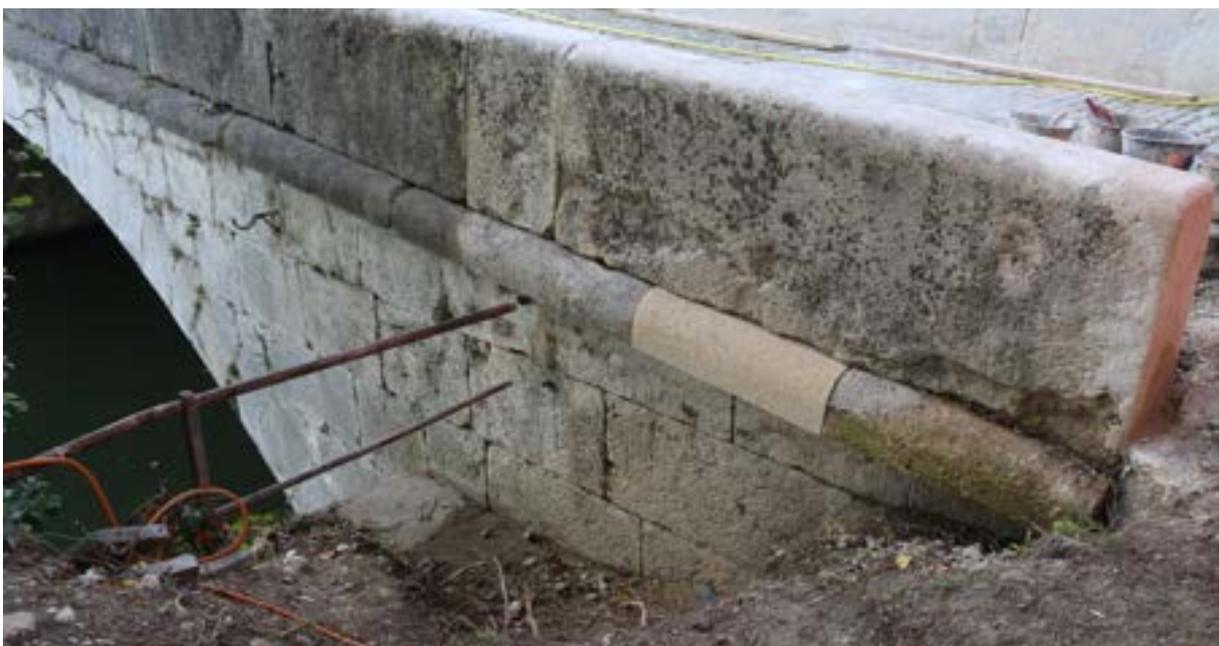
Abb. 79 versetzt

Die trocken versetzten Gurtvierungen werden hintergossen.

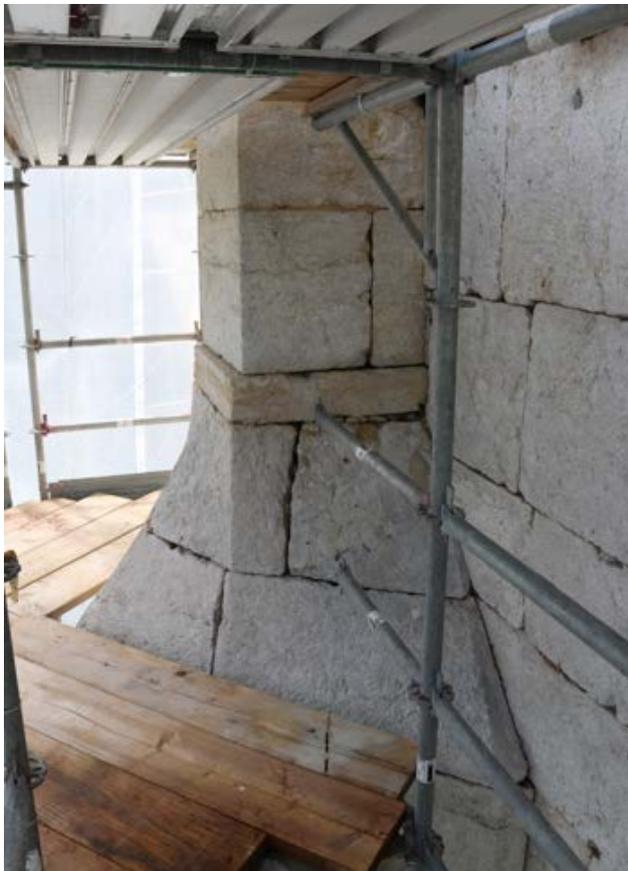
Abb. 81 man hätte die Fugen so aufgefranst sein lassen können wie im Bild und direkt mit Fugenmörtel schliessen können. Das hätte aber z.T sehr breite Fugen ergeben und sie damit in den Vordergrund gerückt.

Aus optischen Gründen, damit die Fugen nicht zu breit werden, und zum Schutz der Steine werden die meisten Fehlstellen aufmodelliert, Risse zugeschlemmt. Diese Massnahme soll in Zukunft verhindern, dass sich Pflanzen in Spalte und Fugen einwurzeln.

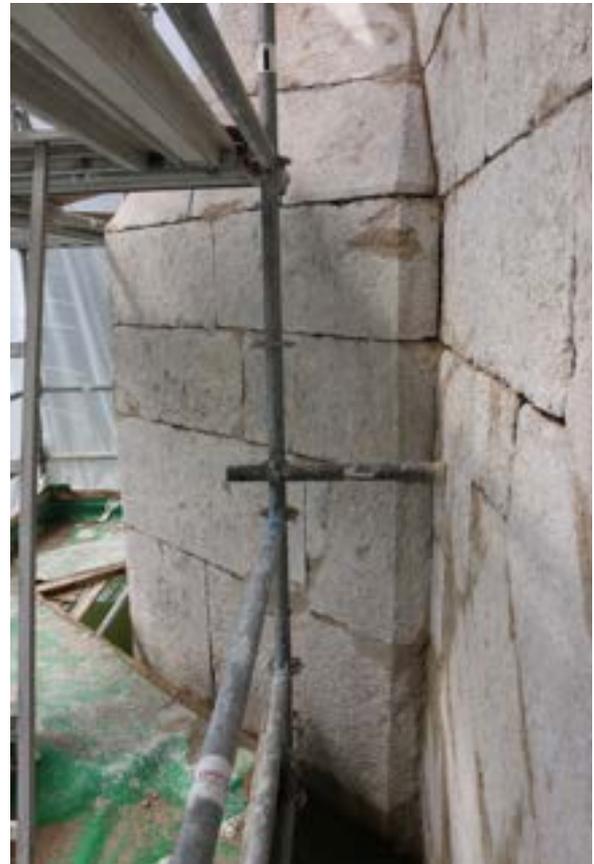
Abb. 82 stattdessen haben wir "Franselkanten" mit Flickmörtel ergänzt und dann die "beruhigten" Fugen ausgefugt.

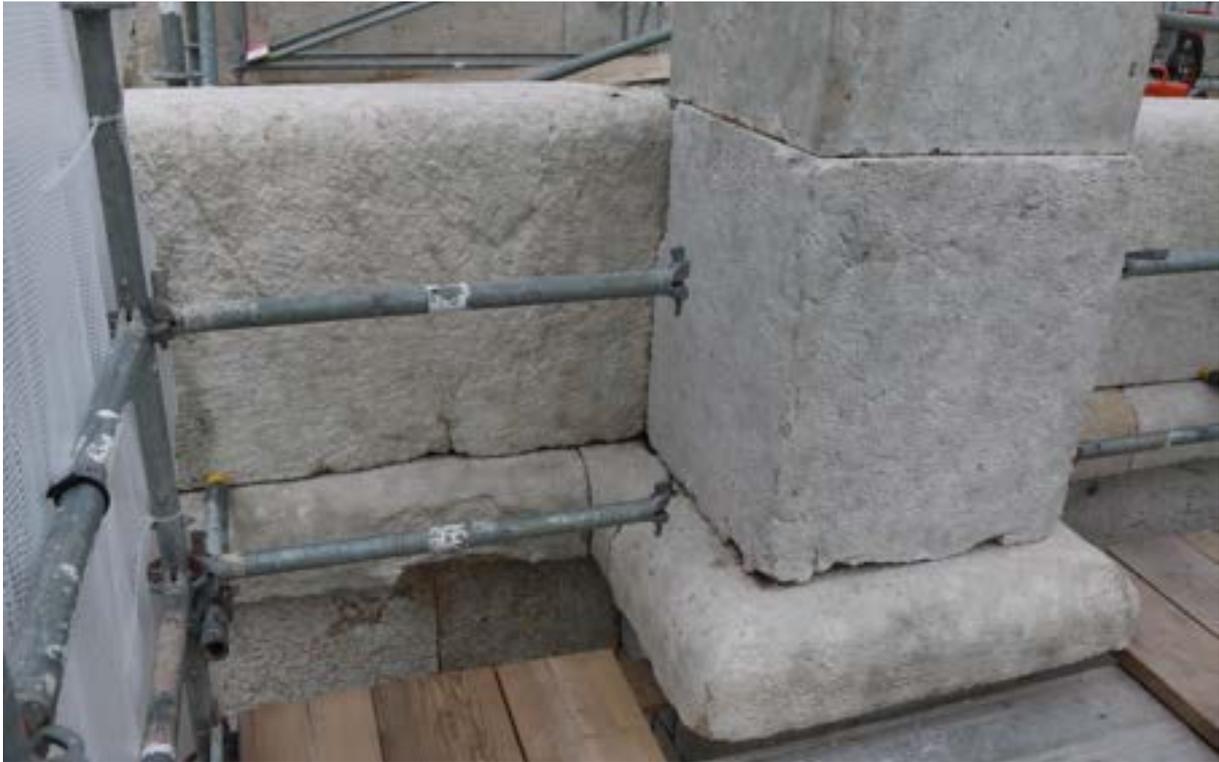
Abb. 85 Neposockel und angrenzendes Gurtstück nach der Reinigung, vor dem Flickern

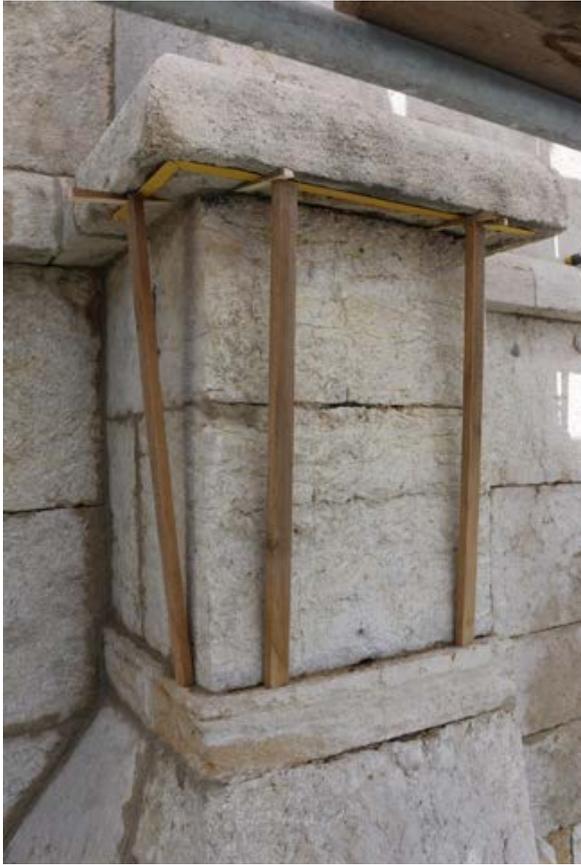
Abb. 88 Nach dem Mörtelantragen. Die Wassernase läuft nicht bis hinten (rote Pfeile). Sie wird von uns bis hinten um die Ecke gezogen, um ihren Dienst zuverlässig zu tun. Auf der sonnenbeschienenen Fläche im Vordergrund sind die geschlammten Partien zu erkennen.

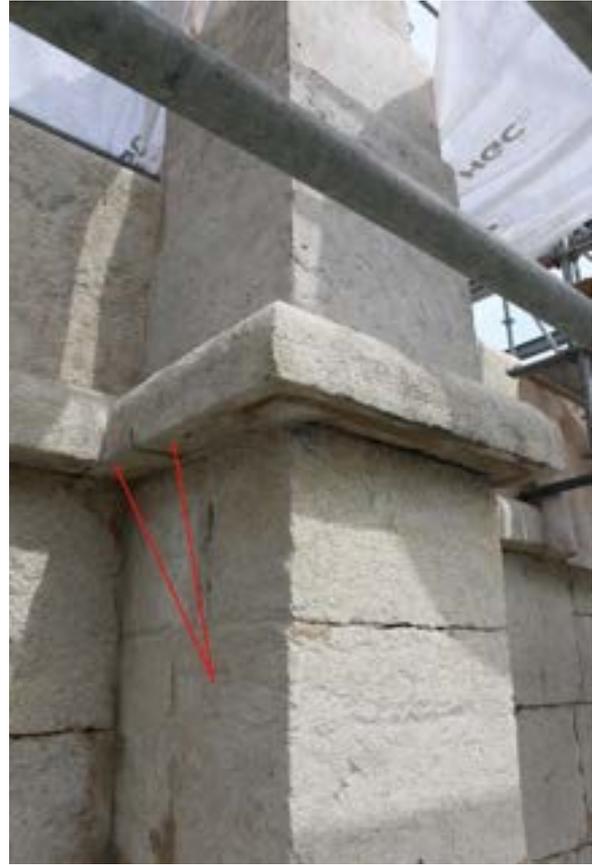
Abb. 89 mit durchgezogener Wassernase

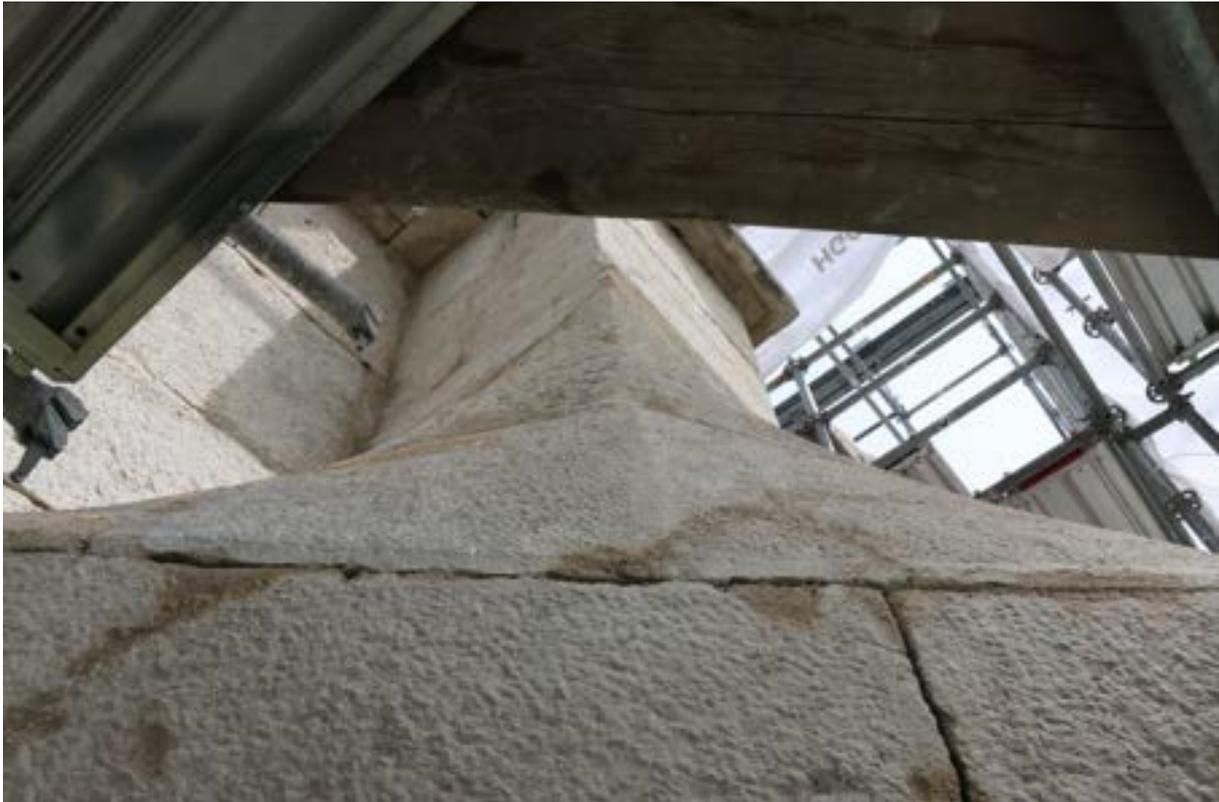
Abb. 91 Nach den Mörtelergänzungen wird der Bau wieder in seiner Plastizität erkennbar, und das bereits vor dem Ausfugen.

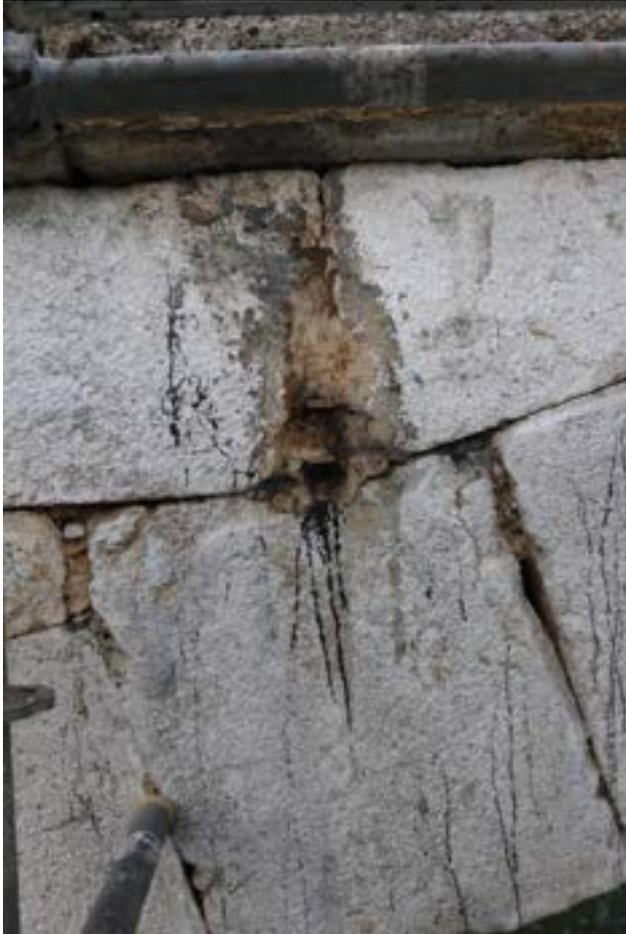
Abb. 95 vorher

Teertriefnasen (eine Abdichtung der ehemaligen Leitung darüber?),

Versetzmörtel der Rohhalter - grosszügig über den Stein verteilt.

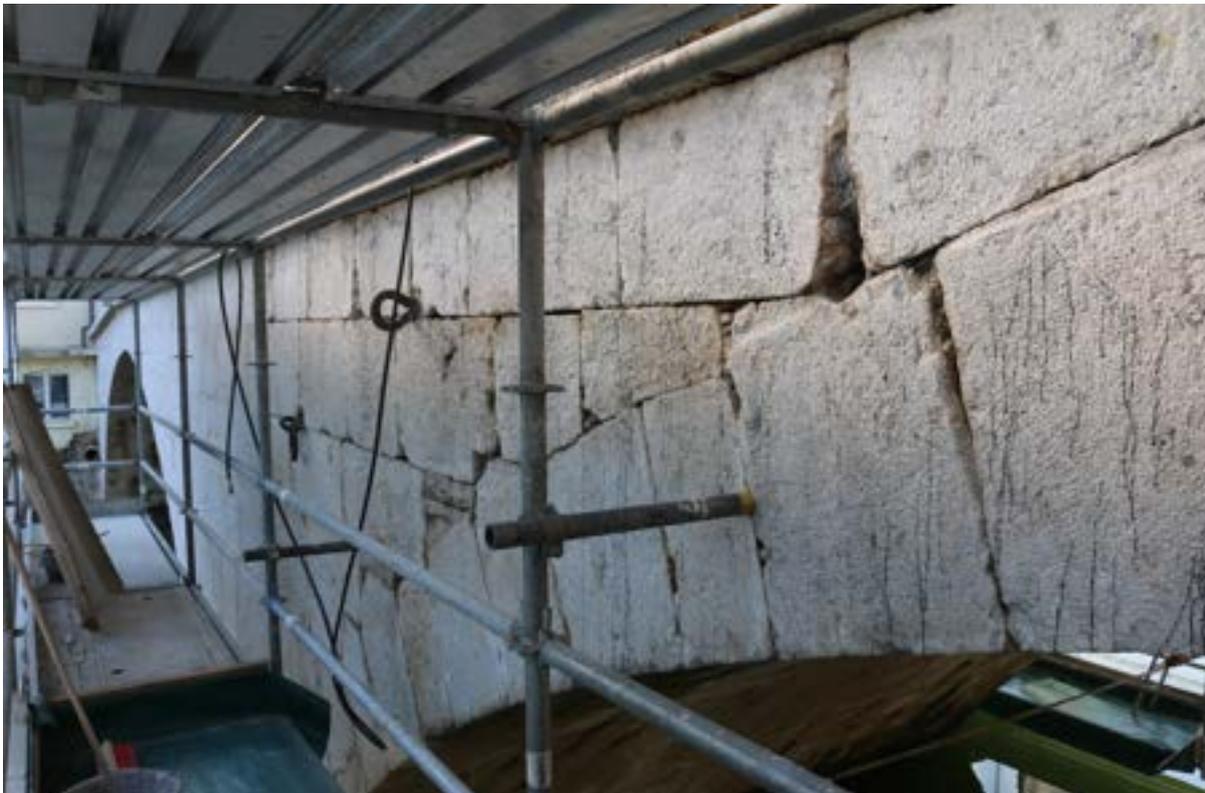
Abb. 96 nachher, Detail von Abb. 94 hier im Bild oben rechts. Oberfläche noch nicht gesandstrahlt.

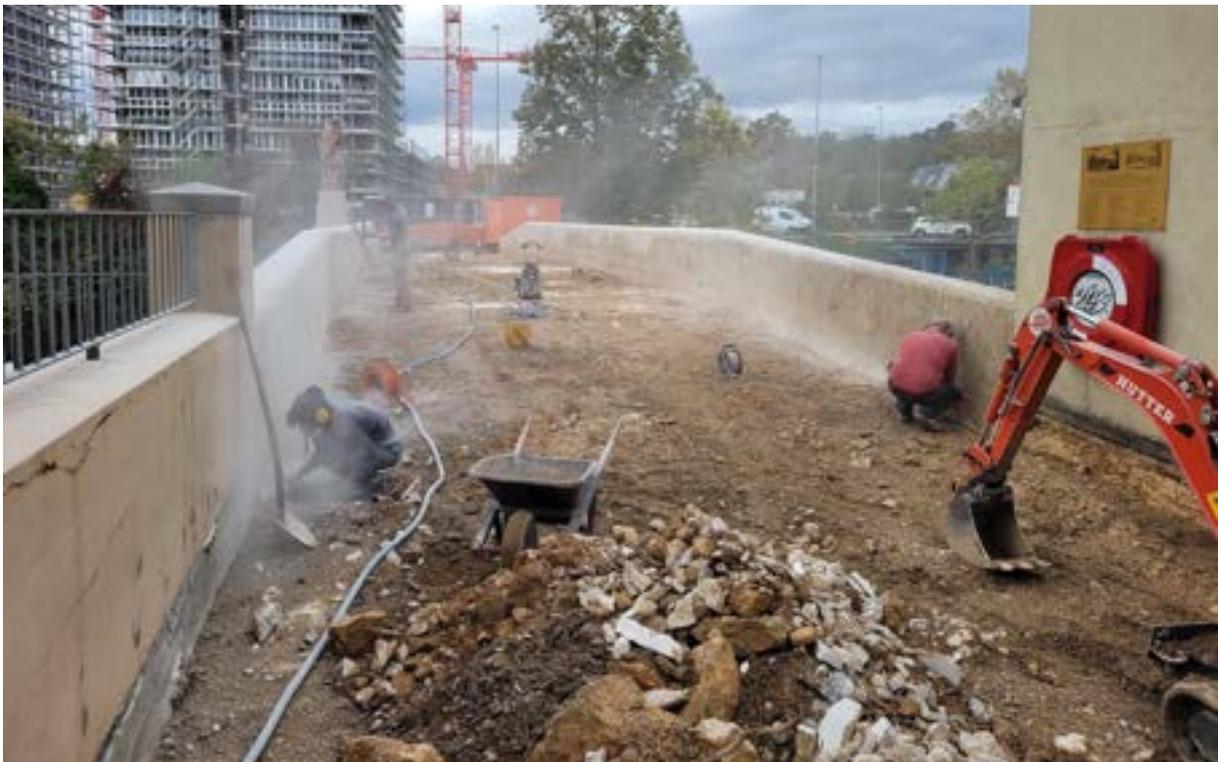
Abb. 101 Das abgetragene Material liegt im Vordergrund.

Damit der Magerbeton eine durchgehende Schichtdicke bilden kann, müssen Steinmetze und Steinmetzin nochmal an die Arbeit und überstehende Buckel abfräsen:
